Compte rendu d'activités DPSM Région Provence-Alpes-Côte d'Azur Année 2018

BRGM/RP-68875-FR
Avril 2019

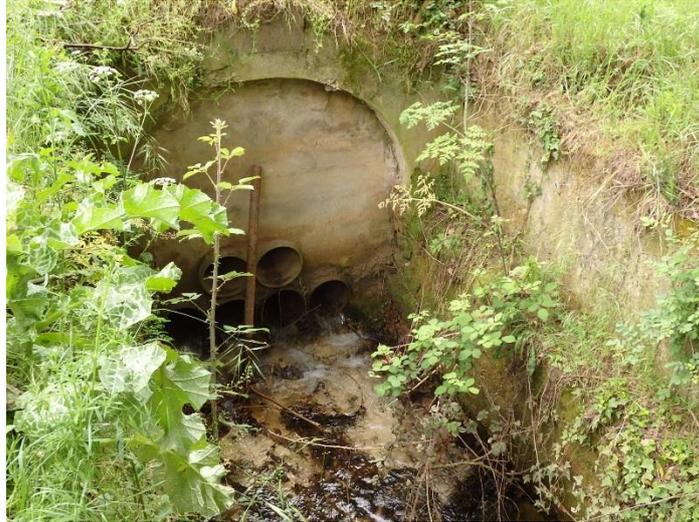
Enfin, il a été constaté que l'émergence de la galerie Desfarges, située sur la commune de Trets et faisant office de surverse pour les eaux d'ennoyage du réservoir minier, montrait un débit d'écoulement d'ordre de grandeur habituel (cf. Illustration 7). Le petit canal d'évacuation des eaux minières, placé immédiatement en aval de l'émergence, n'était pas particulièrement encombré par la végétation, ce qui n'a pas exigé de lancer une opération de débroussaillage dans les meilleurs délais. Une remise en état de la barrière de protection, limitant l'accès à l'ouvrage, est à envisager à moyen terme, de préférence en 2019 ou 2020.

Illustration 7 : Émergence de la galerie Desfarges - Commune de Trets (13).

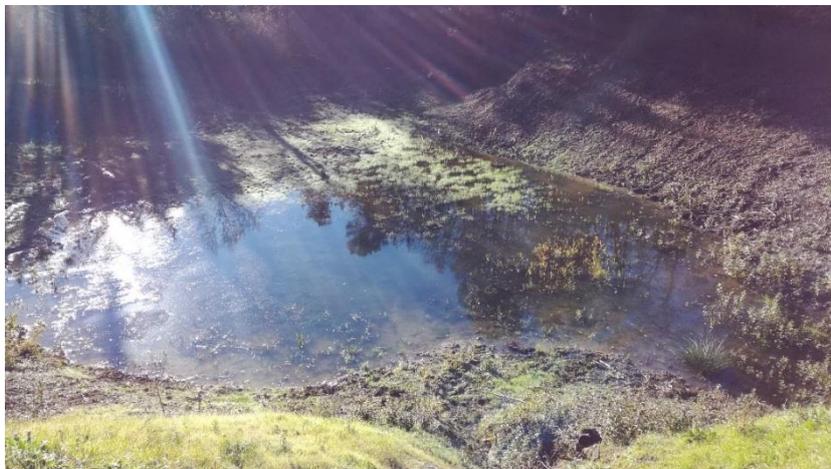
Par ailleurs, le bassin des Sauvaires est progressivement envahi par des végétaux ligneux (arbres et arbustes). Il a fait l'objet en 2018 d'un débroussaillage, accompagné d'un débardage (cf. Illustration 10).

Illustration 10 : Bassin des Sauvaires - État après débroussaillage - Commune de Gardanne (13).

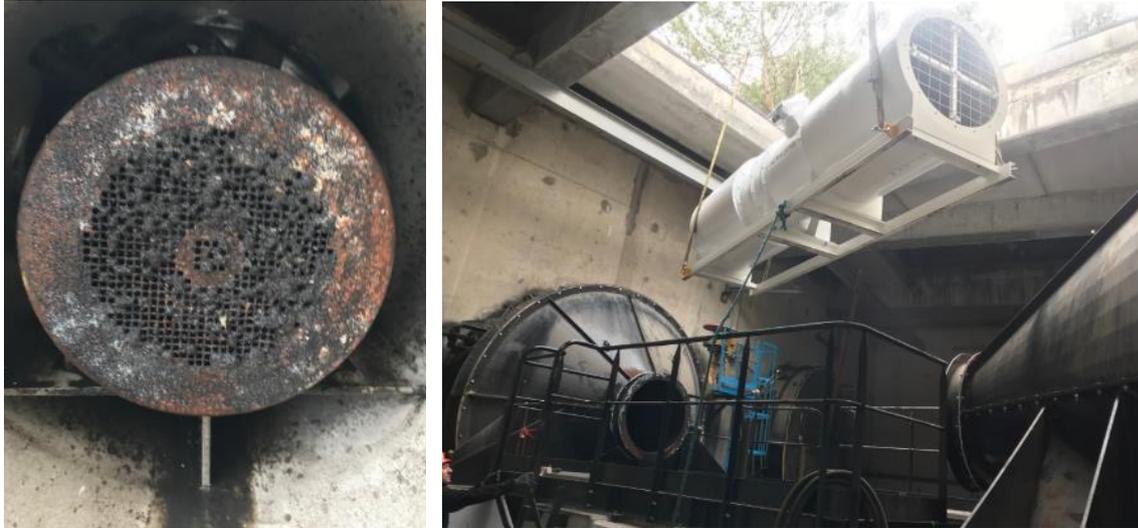
- le ventilateur d'aéragé (48 kW, 400 V) a été remplacé suite à une défaillance d'un palier d'axe de rotation. Le ventilateur de réserve stocké dans le bâtiment du treuil a été mis en service et le ventilateur en panne a été envoyé à la société SEM pour une révision complète avec remplacement des roulements et paliers (cf. Illustration 15). Après la validation des essais électriques par le BRGM/DPSM, le ventilateur a été conditionné pour être stocké dans de bonnes conditions (silentbloks, protection par film étirable, graissage des pièces mécaniques, etc.) ;

Illustration 15 : Puits Gérard - Remplacement du ventilateur défectueux - Mimet (13).

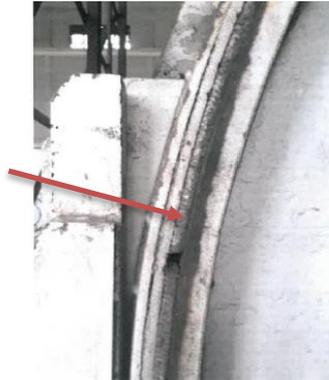
- au puits Gérard, suite à un bruit inquiétant sur les freins du treuil de levage de 14 t, il a été demandé à la société AGSTP, dans le cadre de son contrat d'entretien des treuils, de faire procéder à un diagnostic amiante sur les garnitures de freins. Les résultats de ce contrôle ont mis en évidence la présence d'amiante dans ces équipements (cf. *Illustration 16*). Par conséquent, il a été demandé à une entreprise spécialisée dans le désamiantage, la société ARVI, de conditionner et d'évacuer les anciennes garnitures vers un centre agréé. Par la suite, la société TES a procédé au remontage des nouvelles garnitures ;

*Illustration 16 : Puits Gérard - Garnitures de freins -
Treuil 14 t - Mimet (13).*

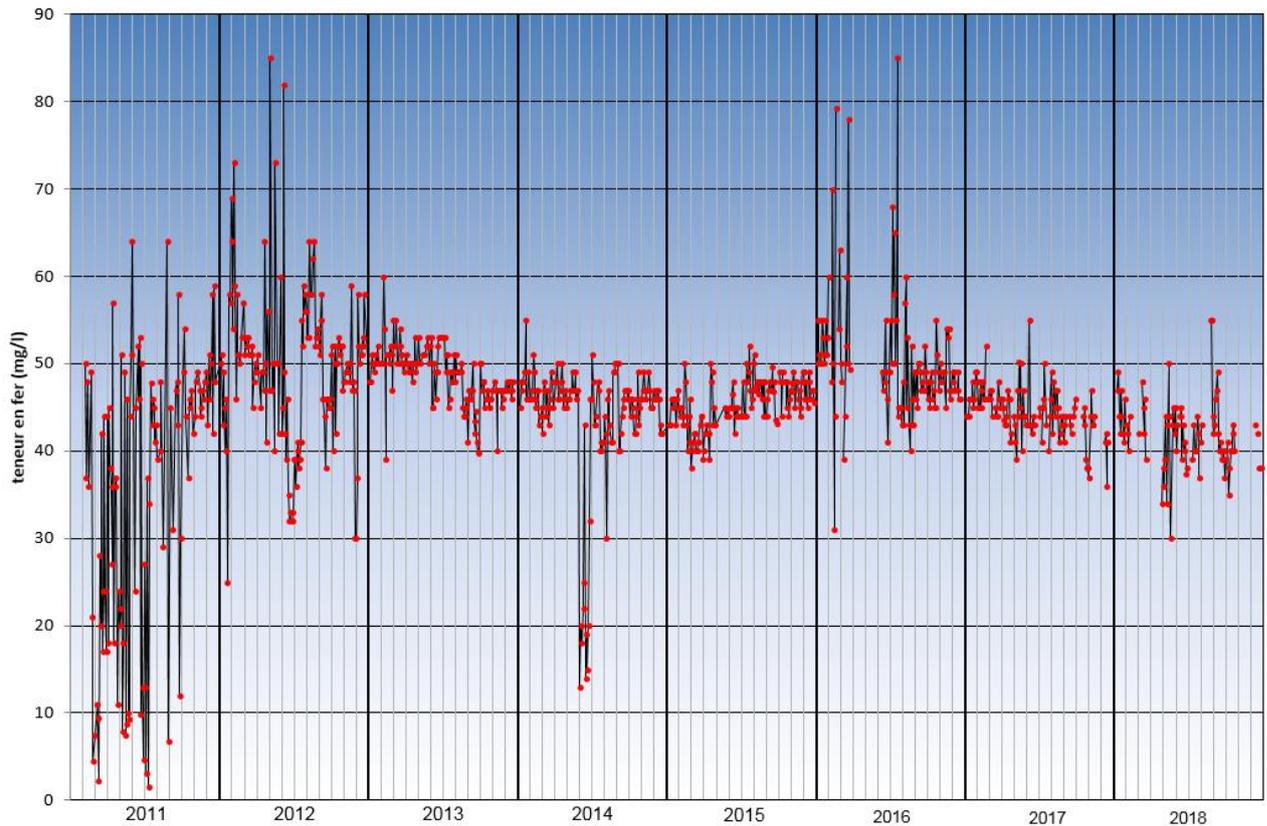
- l'analyse de la qualité des eaux de mine et de la cunette n'a également pas montré d'anomalie par rapport aux années antérieures. Néanmoins, depuis mi-2016 et la fin des travaux de remplacement des quatre pompes dans le puits Gérard, une tendance à la baisse progressive de la teneur en fer dans les eaux minières est observée (cf. Illustration 17). En fin d'année 2018, les moyennes hebdomadaires étaient de l'ordre de 40 mg/l, là où elles approchaient plus de 50 mg/l au second semestre 2016. Toutefois, il est encore trop tôt pour parler d'une tendance de fond (pour mémoire, le même phénomène avait été observé en 2013, sans qu'il ne persiste) ;

Illustration 17 : Galerie de la mer (13) - Évolution hebdomadaire de la teneur en fer dans les eaux de mine.

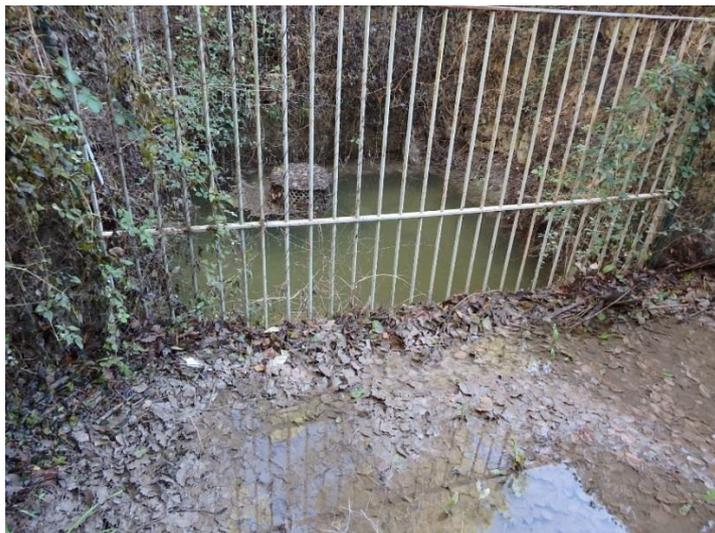
Contrairement à 2017, l'année 2018 n'a pas fait l'objet de mesures ou de travaux particuliers. Malgré la repousse de la végétation au niveau des bassins récepteurs (cf. Illustration 19), le choix a été fait de différer les débroussaillages au premier semestre 2019 dans la mesure où la végétation ne perturbait pas le bon fonctionnement des équipements. Dans le bassin aval, les venues d'eau chargées en chaux ont perduré (cf. Illustration 20), ce qui était attendu, l'inspection dans la galerie ayant montré une importante accumulation de carbonates de calcium.

Illustration 19 : Canalisation Madame d'André - Vue du bassin amont en décembre 2018 - Gréasque (13).

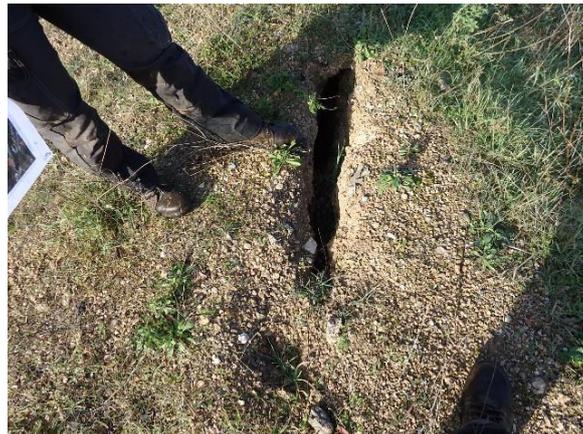
Concernant le terrier du Grappon, de nouveaux indices d'instabilité sont apparus sur les banquettes n° 4 et n° 5 (développement de fissurations – cf. Illustration 25), ce qui nécessitera de procéder à de petits travaux de mise en sécurité courant 2019.

Illustration 25 : Terril du Grappon - Apparition de fissures sur une des banquettes - Meyreuil (13).

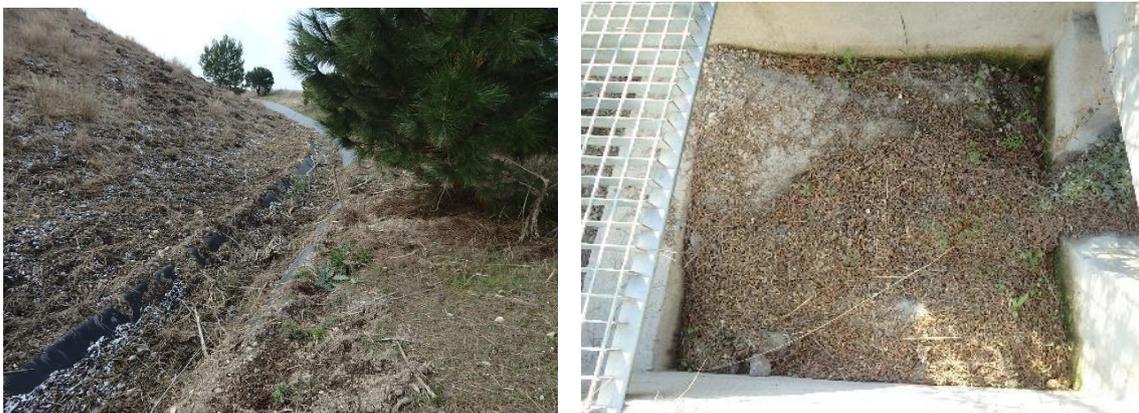
Par ailleurs, en marge du débroussaillage annuel, il a fallu à nouveau procéder à un curage partiel de certains caniveaux et dessableurs encombrés par de la terre provenant du passage répété de sangliers ou de motos (cf. Illustration 26).

Illustration 26 : Terril du Grappon - Caniveau et dessableur partiellement encombrés - Meyreuil (13).

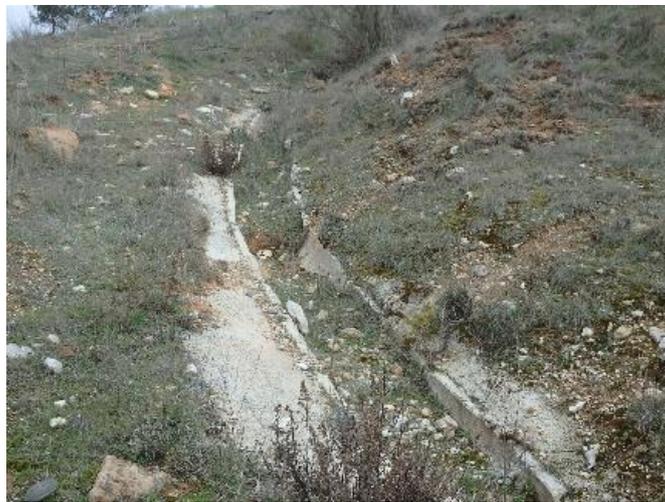
Pour le teruil du Défens, le bassin d'orage sur le versant nord est partiellement rempli mais ne nécessite pas encore d'intervention de curage de la part de la mairie de Meyreuil. Cependant, certains caniveaux en partie nord du teruil montrent un état de dégradation qui s'accélère (cf. Illustration 27). Côté sud, le bassin d'orage a été nettoyé par la mairie et les fossés sont correctement entretenus. À noter que les émanations de H_2S perdurent toujours localement dans une zone d'échauffement (Illustration 28). Malgré la mise en place de panneaux afin d'avertir du danger dans cette zone, il est fortement recommandé que la mairie procède au clôturage de toute la zone dangereuse.

Illustration 27 : Teruil du Défens - Exemple de caniveau obstrué à curer par la mairie - Meyreuil (13).

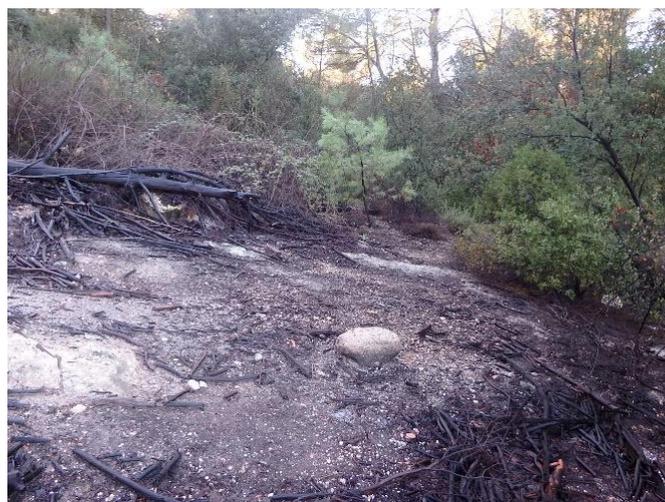
Illustration 28 : Teruil du Défens - Principale zone d'échauffement zone à émanation de H_2S - Meyreuil (13).

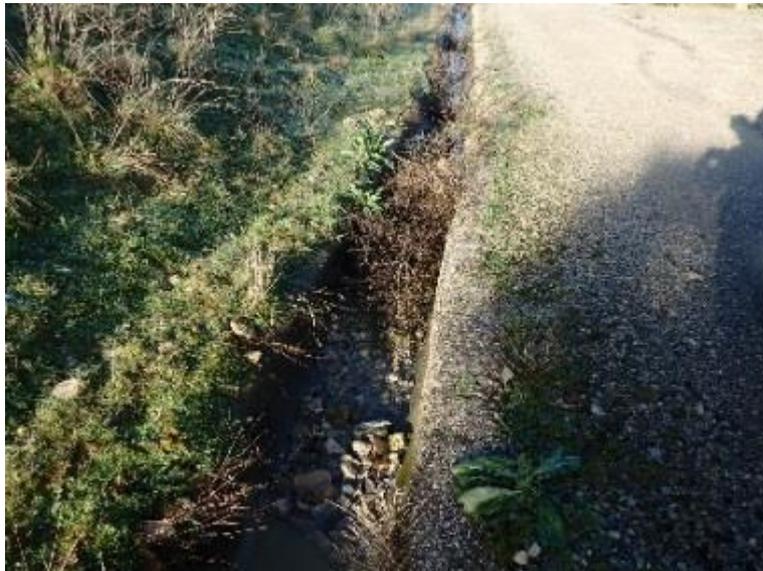
De son côté, le terri des Sauvaires, partiellement occupé par un parc photovoltaïque, devra faire l'objet, par la mairie de Gardanne, de travaux d'entretien sur les réseaux hydrauliques, en particulier sur les caniveaux longeant les pistes d'accès (cf. Illustration 30). En août 2018, le bac déshuileur, permettant de récupérer le liquide noirâtre (hydrocarbures) s'épanchant du terri, a été vidangé.

Illustration 30 : Terril des Sauvaires - Exemple de caniveau nécessitant un curage par la mairie - Gardanne (13).

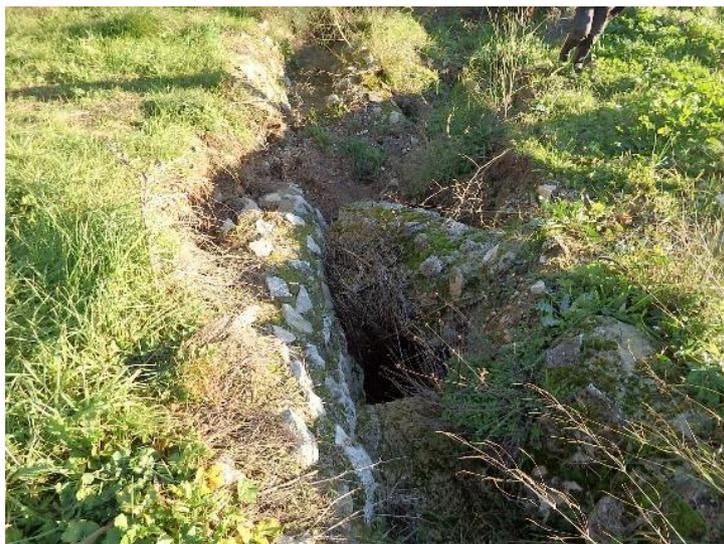
Concernant le terri de Madame d'André, la modification du réseau de collecte et d'évacuation des eaux par les nouvelles installations de surface de la centrale photovoltaïque (compagnie Urbasolar) a perturbé les écoulements pluviaux. L'ancien réseau de collecte et d'évacuation des pluies vers le bassin aval est toujours très endommagé et hors service (cf. Illustration 31). Il appartient à la mairie de Fuveau de le remettre en état. Concernant la galerie hydraulique passant sous le terri et ses ouvrages associés, un bilan est livré au § f).

Illustration 31 : Terril Madame d'André - Caniveau pluvial très endommagé - Fuveau (13).

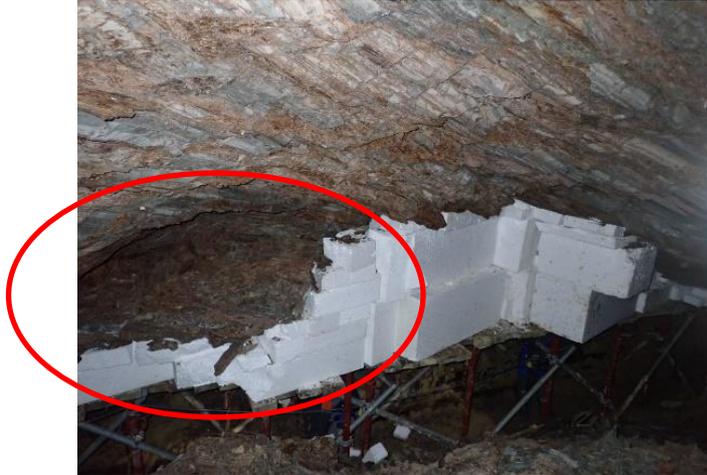
Vis-à-vis des inspections menées, conformément aux années précédentes, les constats visuels réalisés ont de nouveau mis en évidence qu'une dégradation progressive du toit (délitage en plaques ou chutes de blocs) et du parement de la mine se poursuit année après année, principalement dans la zone centrale (zone 2) la plus évolutive (cf. Illustration 36 et Illustration 37). Cependant, une grande partie de la zone centrale a été comblée en 2016, permettant ainsi de sécuriser définitivement la majeure partie de ce secteur. De plus, l'accès par le nouveau puits et un parcours sécurisé (cf. Illustration 38) rendent plus sûre l'évolution des opérateurs dans cette zone.

Illustration 36 : Mine des Camoins - Exemple de délitage du toit comme en témoignent les plaques de roche récemment accumulées sur les blocs de polystyrène - Marseille (13).

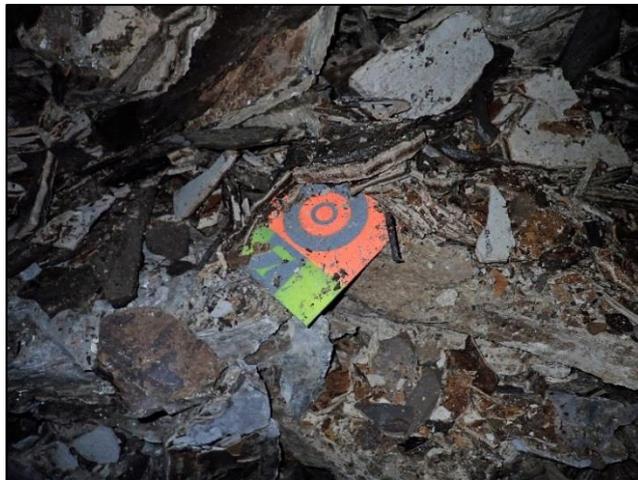
Illustration 37 : Mine des Camoins - Exemple de délitage dans la zone n° 2 - Marseille (13).

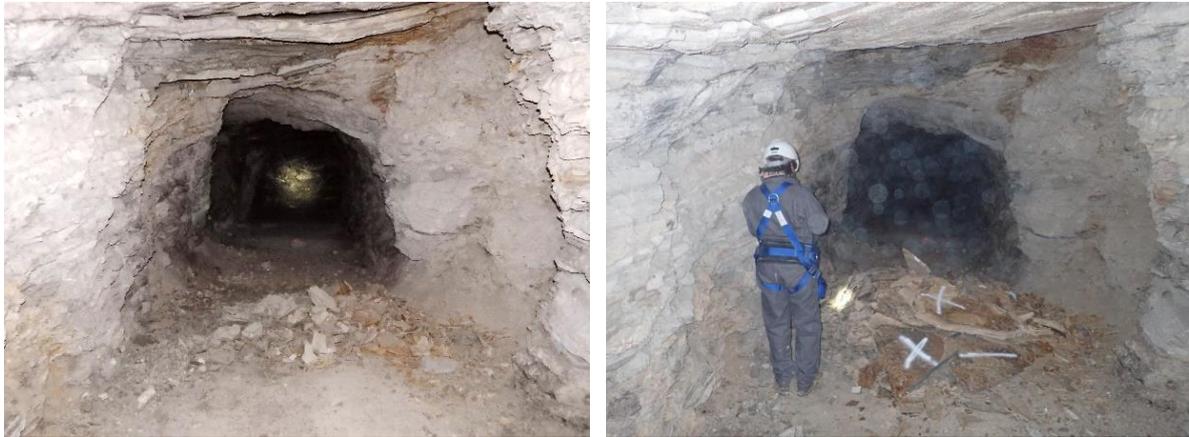
Dans le secteur le plus à l'est de la mine (zone 3), la salle ayant fait l'objet en 2015 d'un décrochement depuis le toit d'une dalle rocheuse plurimétrique de près de 20 cm d'épaisseur, est encore épisodiquement affectée par des chutes de plaques provenant du toit (cf. Illustration 39). Cependant, il est important de signaler que si ce phénomène peut être assimilable à une amorce de remontée de cloche de fontis, il ne menace aucun enjeu humain permanent en surface.

*Illustration 39 : Mine des Camoins - Décollement et chute de toit dans la zone n° 3
– à gauche : nov. 2017 – à droite : déc. 2018 - Marseille (13).*

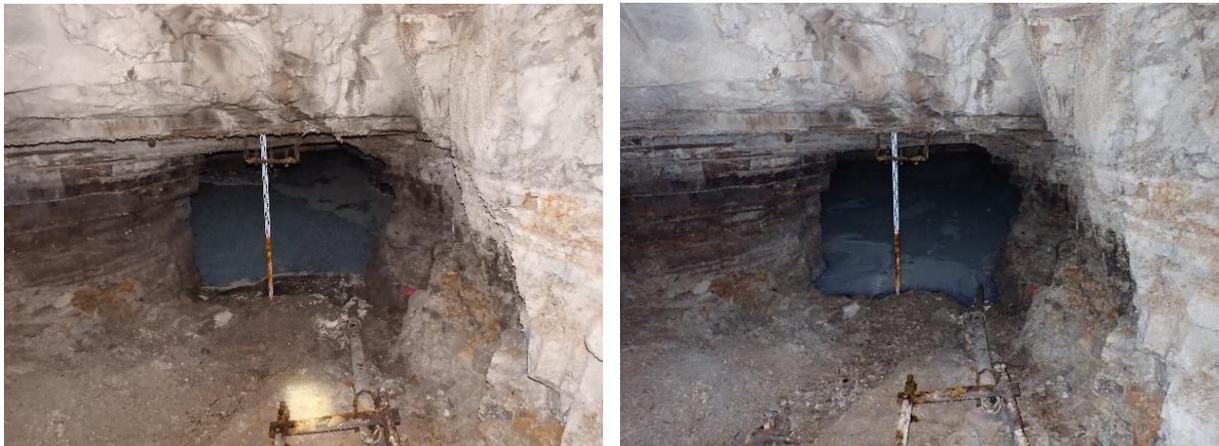
Par ailleurs, malgré une année 2018 très pluvieuse, le niveau de la nappe observable en fond de mine est à peine remonté (cf. Illustration 40).

*Illustration 40 : Mine des Camoins - Suivi du niveau d'eau en base de descenderie
– à gauche : novembre 2017 – à droite décembre 2018 – Marseille (13).*
