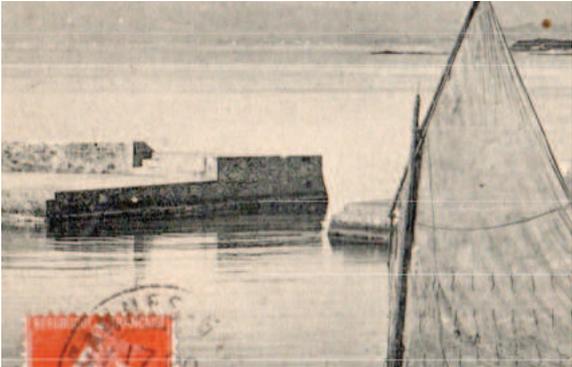
Fig. C•33 - Emmarchement d'accès au musoir occidental en 1908 (Source : Delcampe)

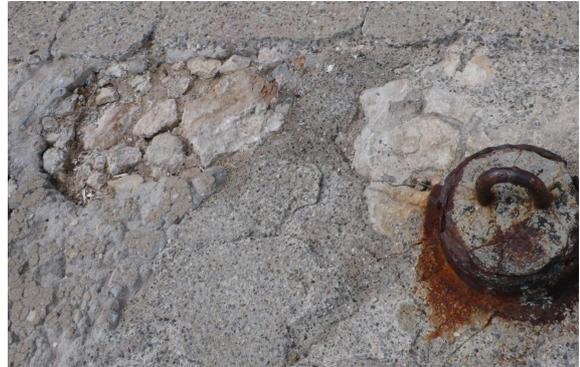
Fig. C•34 - Revêtement du sol primitif visible dans les lacunes de la chape de ciment (© CPA)

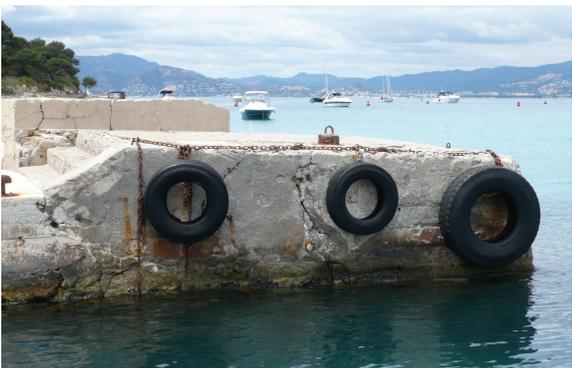
La face orientale de l'ouvrage présente un désordre en son milieu (fig. C•35). La face nord, au parement enduit lacunaire, montre la structure de gros moellons de l'ouvrage (fig. C•36).

Fig. C•35 - Elévation du musoir sur la passe d'entrée (© CPA)

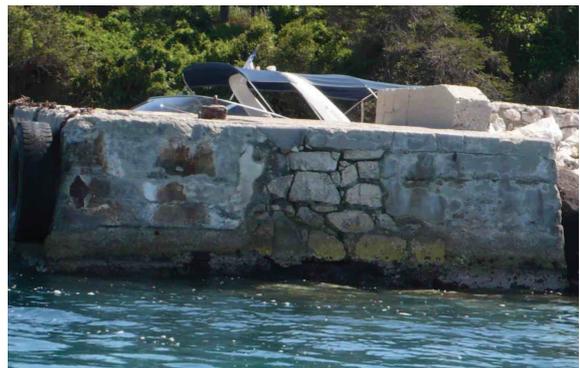
Fig. C•36 - Elévation nord du musoir (© CPA)

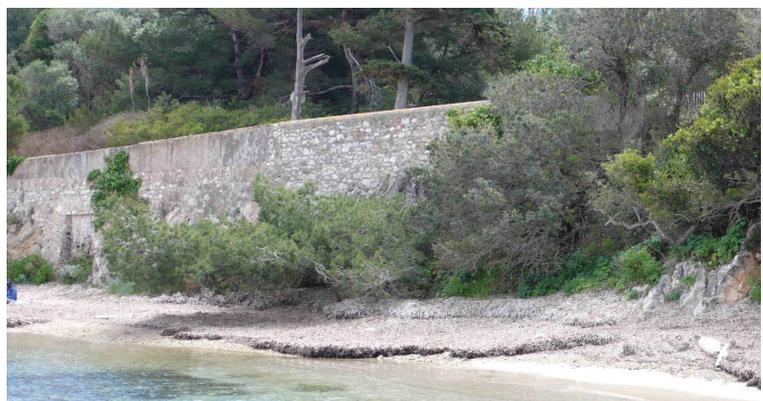
Le quai oriental prend naissance à l'extrémité de la plage de sable (OP06) (fig. C•37).

Fig. C•37 - La plage (OP06) (© CPA)
