## La Roque d'Anthéron (13)

### Expertise des arbres Parc des Adrechs

Décembre 2022

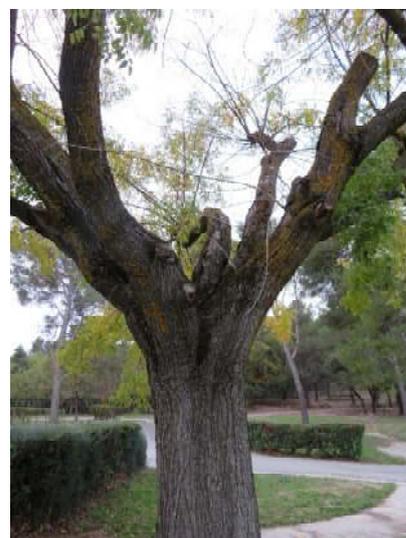
#### Sophora N° 1

Sujet qui très nécrosé, avenir limité

**Réduction de couronne avant mars 2023**

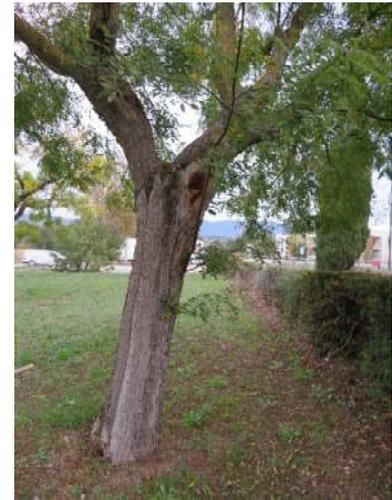
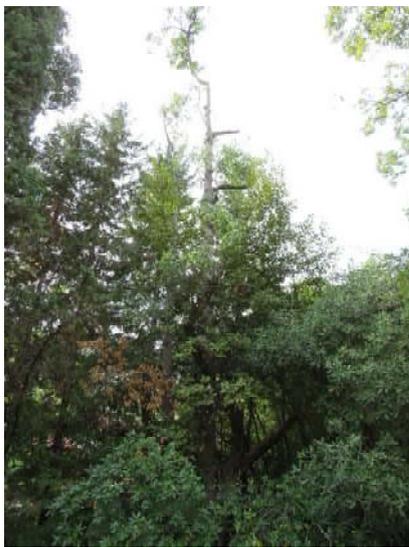
### **Sophora N°2**

Arbre en mauvais état infecté par le polypore hérissé, il présente une blessure d'arrachement importante.

Sans avenir

**Abattage recommandé 2023**

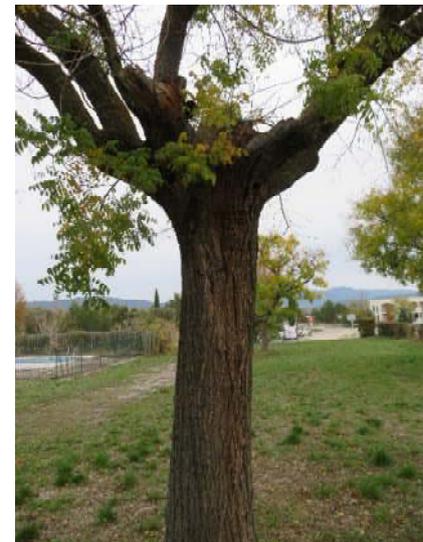
### **Sophora N° 3**

Sujet en mauvais état qui n'a pas vraiment d'avenir.

**Abattage recommandé 2023**

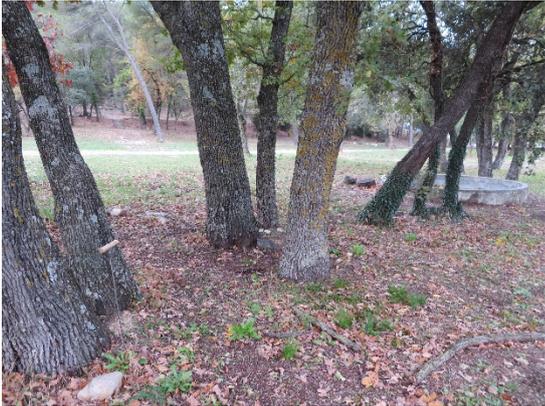
### **Sophora N° 4**

Sujet en mauvais état qui n'a pas vraiment d'avenir.

**Abattage recommandé 2023**

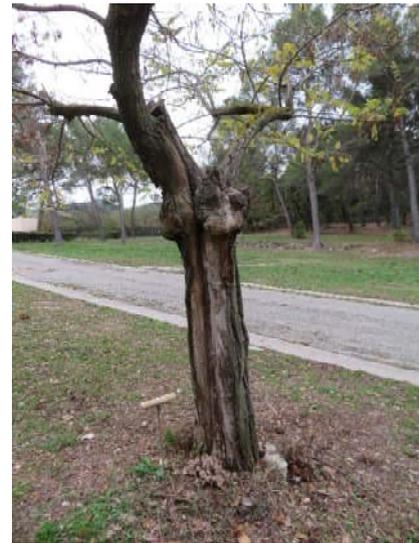
**Robinier N° 19**

Sujet en mauvais état qui n'a pas vraiment d'avenir.

**Abattage recommandé 2023**

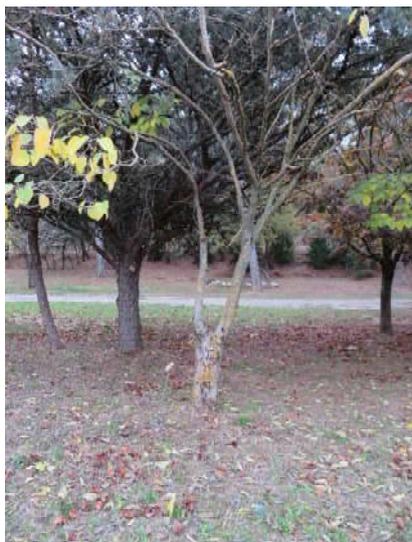
**Robinier N° 27**

Sujet en mauvais état qui n'a pas vraiment d'avenir.

**Abattage recommandé 2023**

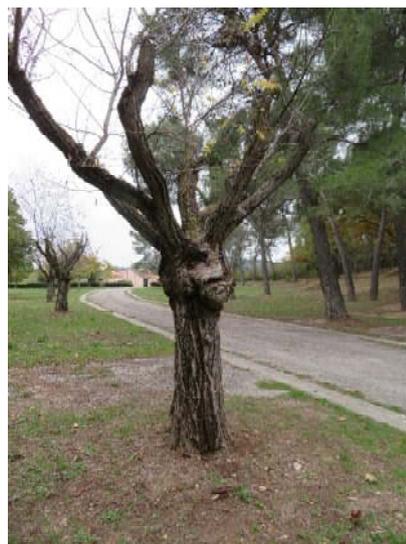
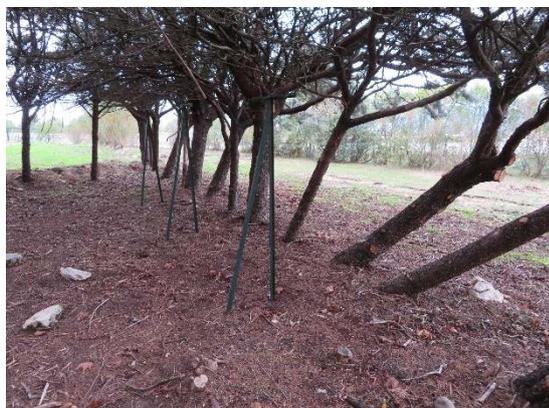
Sujet en mauvais état et dominé qui n'a pas vraiment d'avenir.

Sujet en mauvais état qui n'a pas vraiment d'avenir.

**Abattage recommandé 2023**

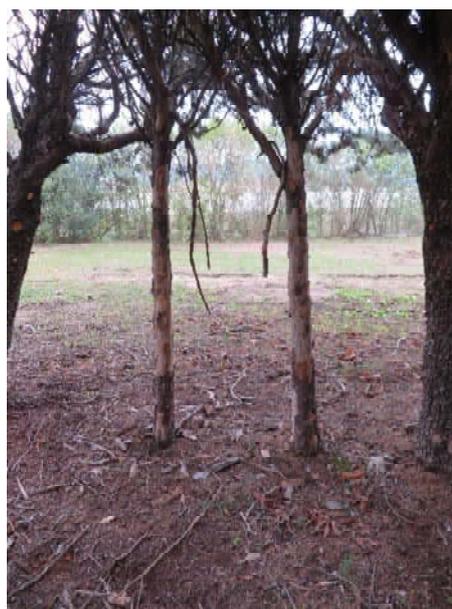
**Haie de Cyprés bleu N° 43**

Haie qui a peu d'intérêt composé de 37 sujets dont 3 sont morts.

Le maintien de cette haie n'est pas évident car elle a perdu sa fonction de masque pour l'étendoir à linge.

La haie de cyprès a perdu sa fonction première et n'a plus d'intérêt, son abattage est recommandé.

**Abattage recommandé des arbres morts 2023, réflexion sur le maintien de cette haie**

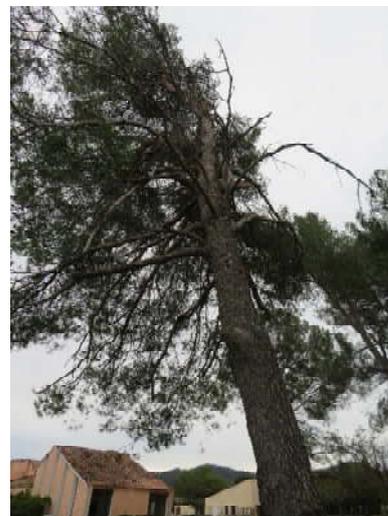
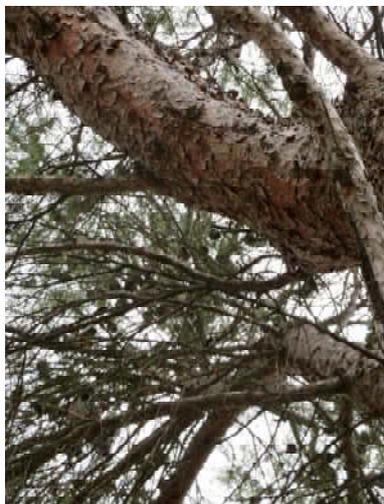
**Pin d'Alep N°48:** Arbre incliné qui présente beaucoup de bois mort.

**Pin d'Alep N°49 :** Arbre légèrement incliné qui présente beaucoup de bois mort.

**Nettoyage de couronne 2023**

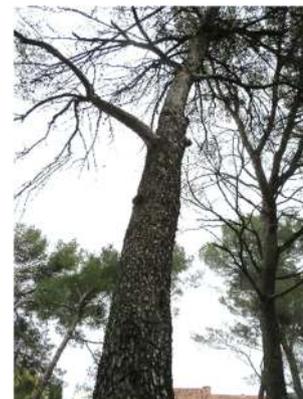
**Pin d'Alep N°55:** Arbre très infesté par le Phellin du pin (*Phellinus pini*)

**Abattage en 2023.**

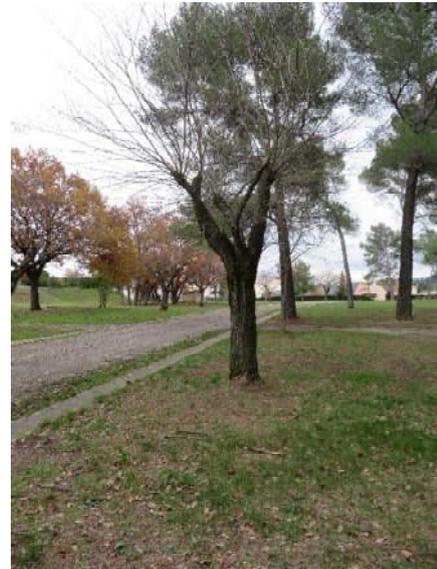
#### Robinier N°113

Sujet en mauvais état qui n'a pas vraiment d'avenir.

**Abattage recommandé 2023**

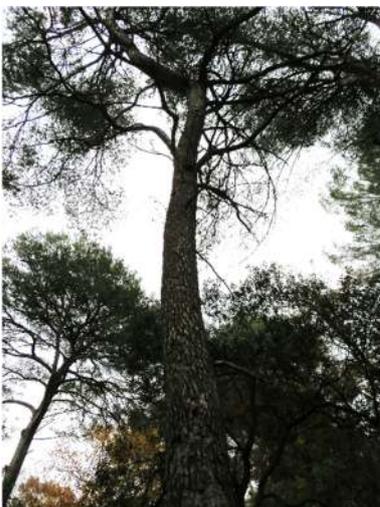
**Pin d'Alep N°124:** Arbre très infesté par le Phellin du pin (*Phellinus pini*)

**Abattage en 2023.**

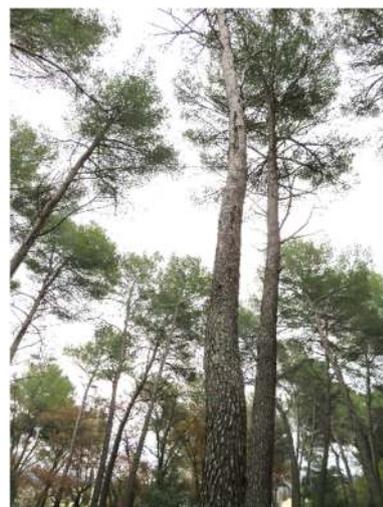
**Pin d'Alep N°136:** Arbre très infesté par le Phellin du pin (*Phellinus pini*)

**Abattage en 2023.**

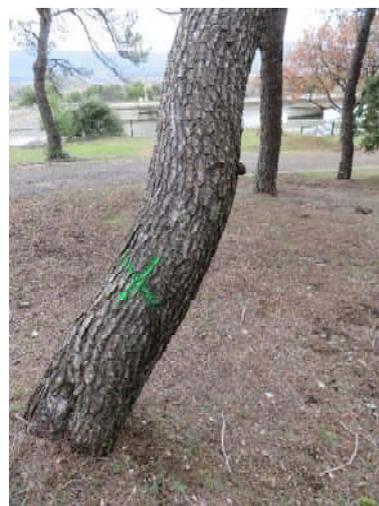
**Pin d'Alep N°156:** Arbre incliné et très infesté par le Phellin du pin (*Phellinus pini*)

**Abattage en 2023.**

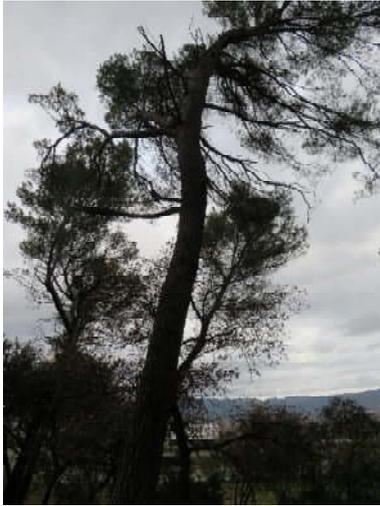
**Pin d'Alep N°166:** Arbre très infesté par le Phellin du pin (*Phellinus pini*)

**Abattage en 2023.**

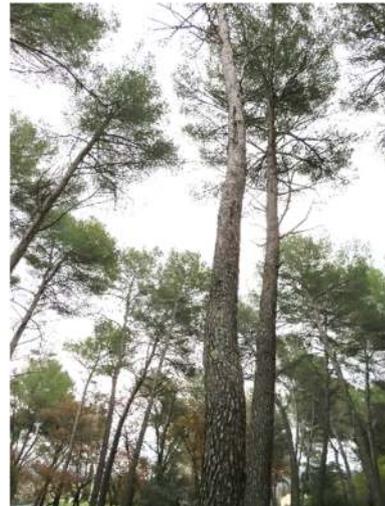
**Pin d'Alep N°179:** Arbre très infesté par le Phellin du pin (*Phellinus pini*) et fissuré.

**Abattage en 2023.**

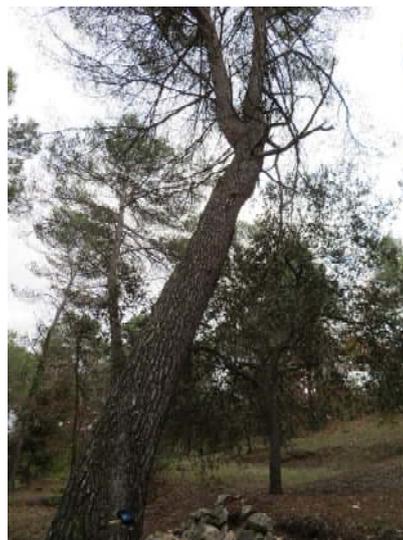
**Pin d'Alep N°236**

Arbre qui est très incliné

Sans avenir

**Abattage 2023**

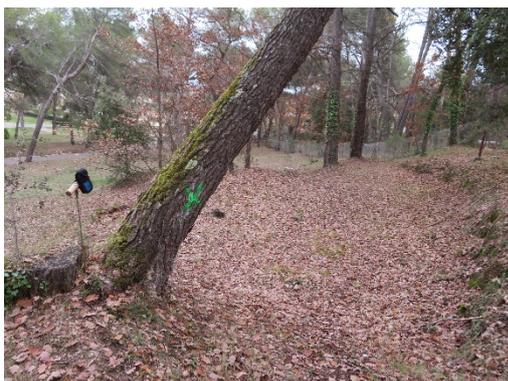
**Pin d'Alep N°208:** Arbre très infesté par le Phellin du pin (*Phellinus pini*) et fissuré.

**Abattage en 2023.**

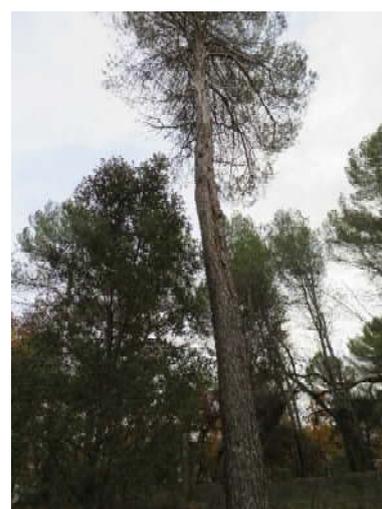
**Pin d'Alep N°245:** Arbre très incliné et fissuré.

**Abattage en 2023.**

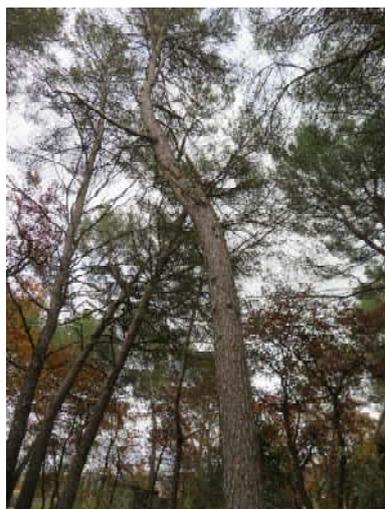
**Pin d'Alep N°254:** Arbre très fissuré.

**Abattage en 2023.**

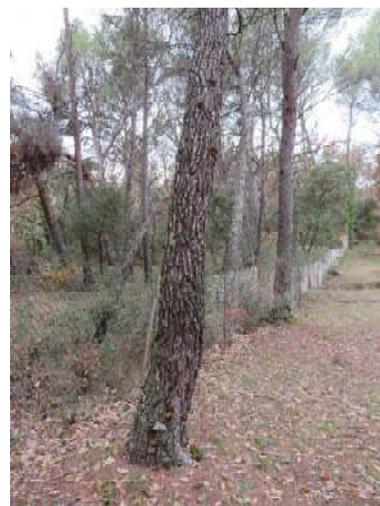
**Pin d'Alep N°258:** Arbre fissuré.

**Abattage en 2023.**

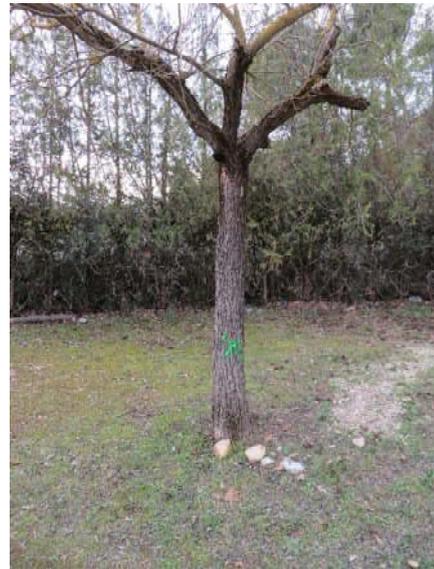
**Robinier N°270**

Sujet en mauvais état qui n'a pas vraiment d'avenir.

**Abattage recommandé 2023**

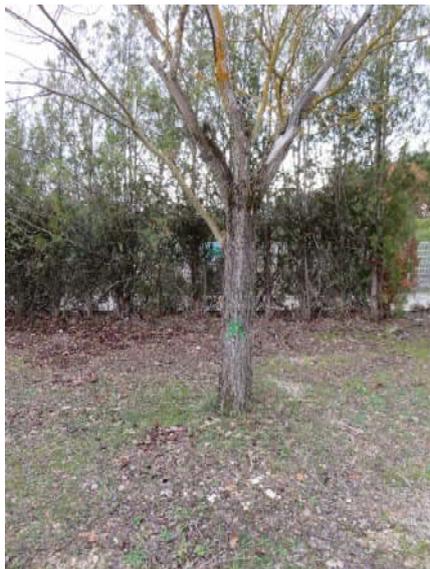
**Sophora N°272**

Sujet en mauvais état qui n'a pas vraiment d'avenir.

**Abattage recommandé 2023**

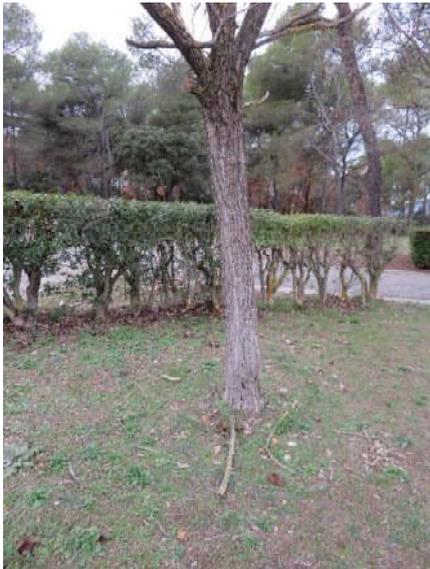
**Sophora N°273**

Sujet en mauvais état qui n'a pas vraiment d'avenir.

**Abattage recommandé 2023**

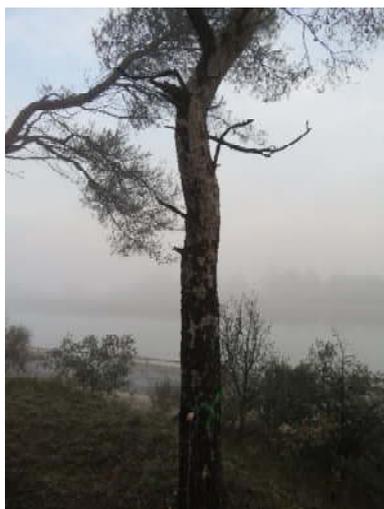
**Pin d'Alep N°289:** Arbre fissuré.

**Abattage en 2023.**

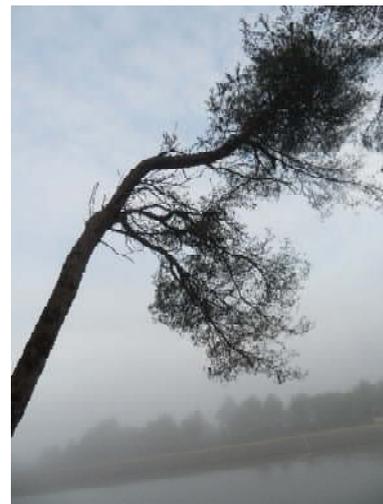
**Pin d'Alep N°291:** Arbre très incliné.

**Abattage en 2023.**

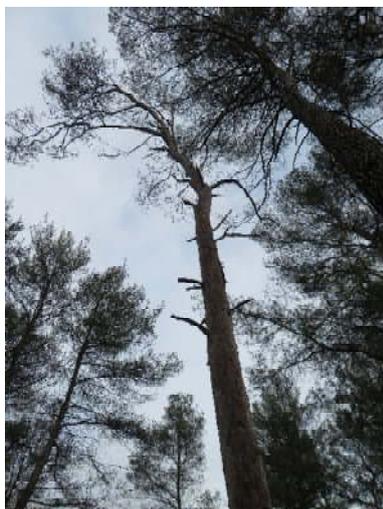
**Pin d'Alep N°337:** Arbre de faible vigueur et en mauvais état.

**Abattage en 2023.**

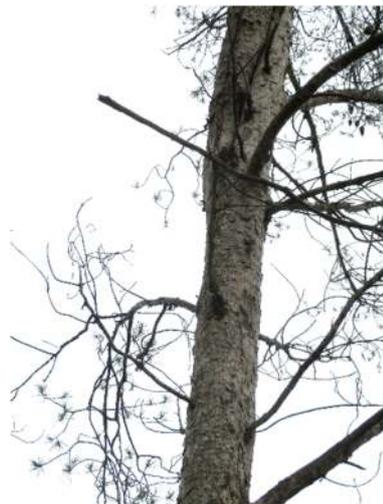
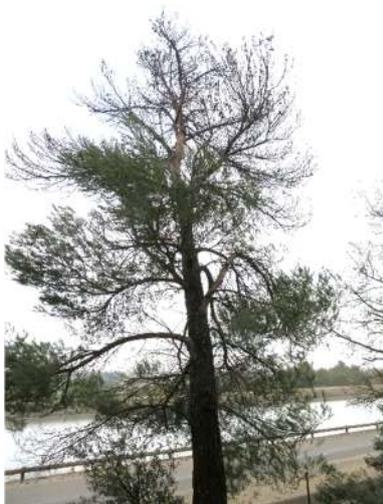
**Pin d'Alep N°341:** Fourche à écorce incluse très prononcée.

**Pin d'Alep N°342 :** Arbre de faible vigueur et en mauvais état.

**Suppression d'une des 2 branches en 2023.**

**Abattage en 2023.**

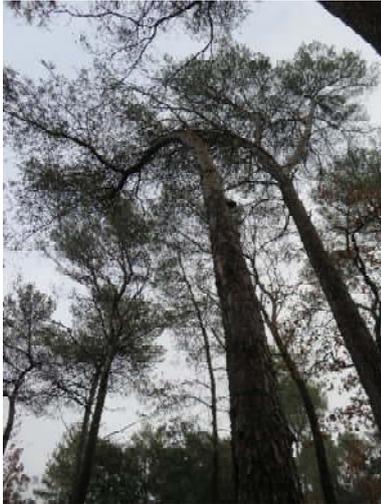
**Pin d'Alep N°345:** Arbre très infesté par le Phellin du pin (*Phellinus pini*).

**Abattage en 2023.**

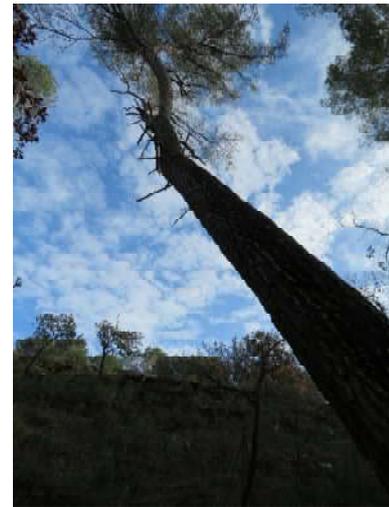
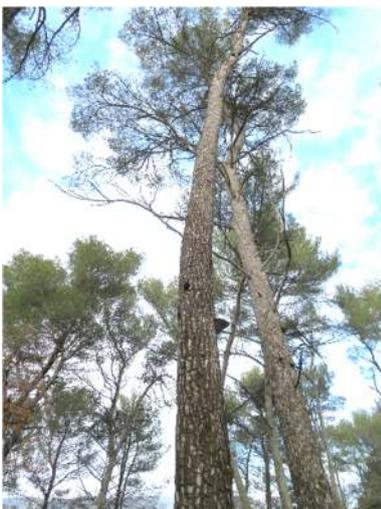
**Pin d'Alep N°362:** Arbre mort.  
**Abattage en 2023.**

**Pin d'Alep N°399:** Arbre très incliné.

**Abattage en 2023**

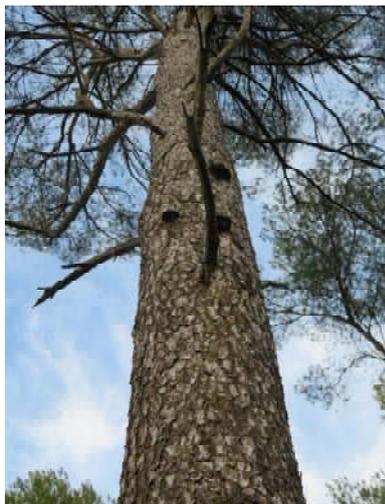
**Pin d'Alep N°401:** Arbre très infesté par le Phellin du pin (*Phellinus pini*).

**Abattage en 2023**

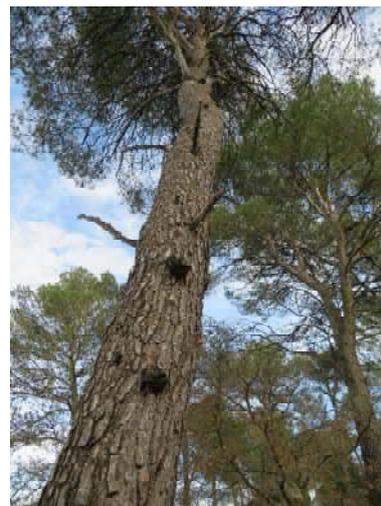
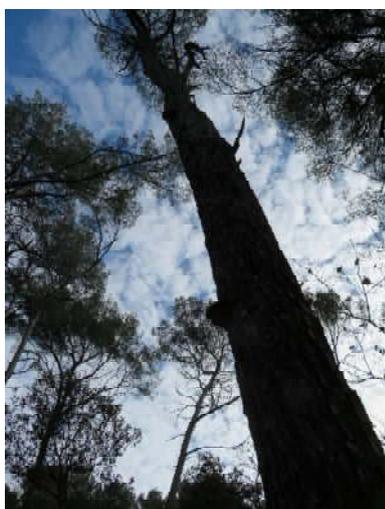
**Pin d'Alep N°402:** Arbre très infesté par le Phellin du pin (*Phellinus pini*).

**Pin d'Alep N°404:** Arbre très infesté par le Phellin du pin (*Phellinus pini*).

**Abattage en 2023**

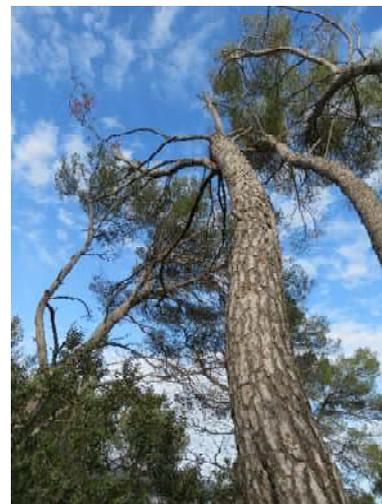
**Pin d'Alep N°414:** Arbre très infesté par le Phellin du pin (*Phellinus pini*).

**Abattage en 2023**

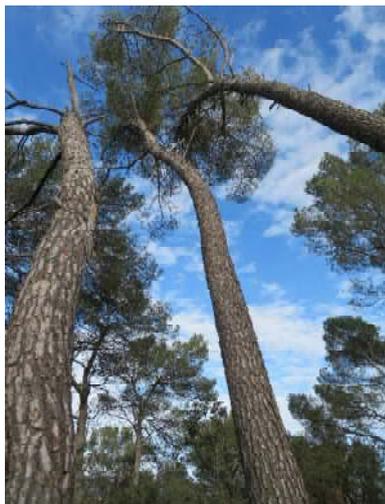
**Pin d'Alep N°425:** Arbre mort

**Abattage en 2023**

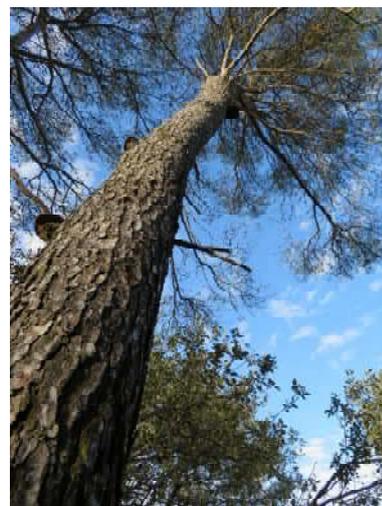
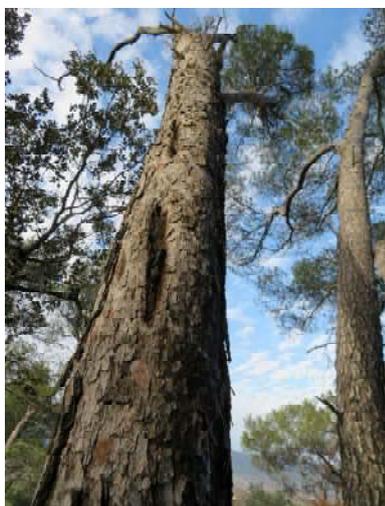
**Pin d'Alep N°426:** Arbre très infesté par le Phellin du pin (*Phellinus pini*).

**Pin d'Alep N°431:** Arbre très infesté par le Phellin du pin (*Phellinus pini*).

**Abattage en 2023**

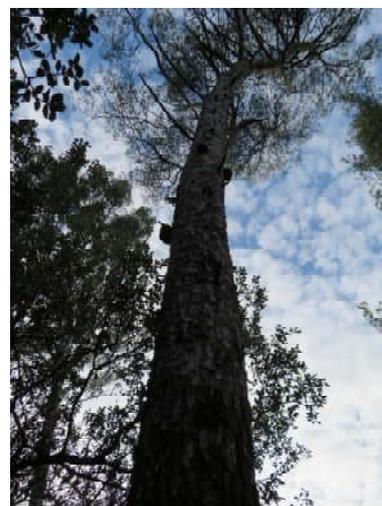
**Pin d'Alep N°436:** Arbre très fissuré

**Pin d'Alep N°452:** Arbre très infesté par le Phellin du pin (*Phellinus pini*).

**Abattage en 2023**
