COMMUNE DU LAVANDOU

**CAMPAGNE DE RECHERCHE ET
D'ANALYSE D'UNE ZONE POUR
MISE EN PLACE DU CORPS-
MORT D'UN DISPOSITIF DE
MOUILLAGE À ANCRAGE FIXE
POUR NAVIRE DE CROISIERE.**

RAPPORT D'INSPECTION

Septembre 2018

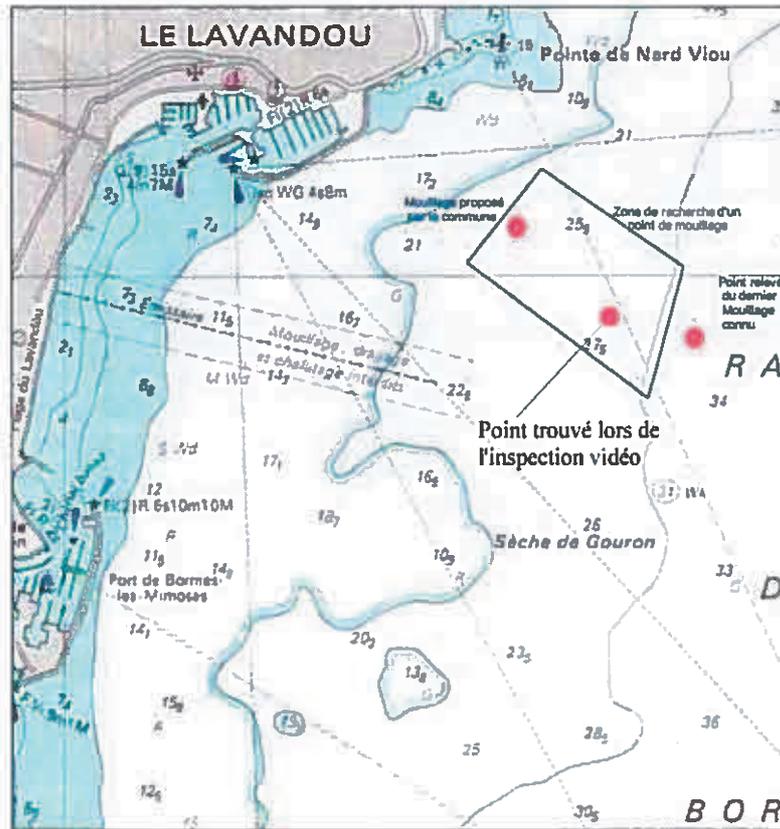
Ce site se trouve à 28m de profondeur. Il se situe à 425m au SSE du point proposé par la commune et à 310m WNW du dernier point de mouillage constaté et enregistré du navire de croisière.

Carte : Zone de recherche initiale avec point connu, point proposé et point trouvé lors de l'inspection vidéo.

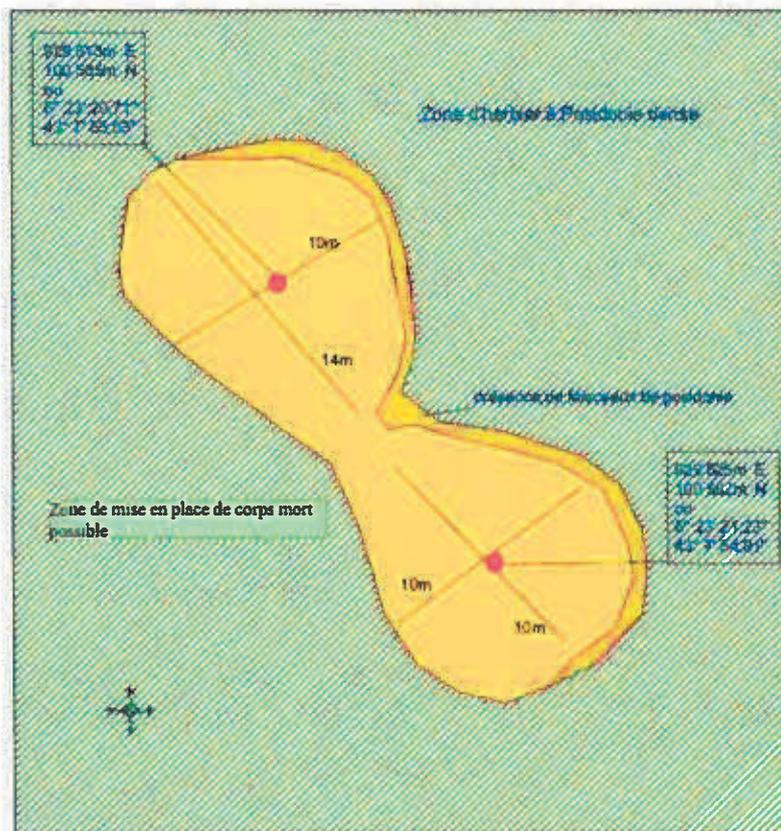
Ce site présente globalement la forme d'une cacahuète avec deux zones exploitables. La première inspectée (celle qui se situe la plus au Sud) d'environ 60m² et la seconde au Nord d'environ 100m².

Carte : Zone de mise en place de corps mort possible proposée suite à l'inspection vidéo

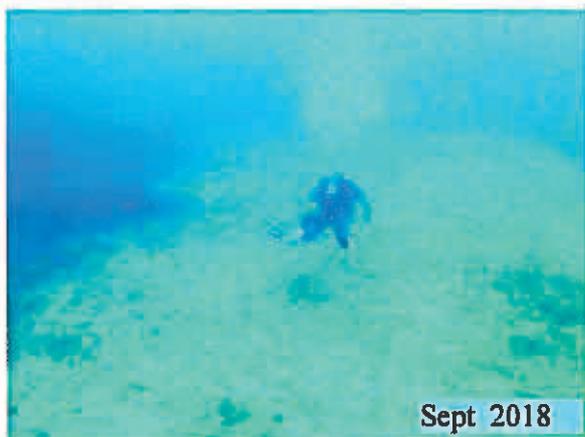
Dans la partie Nord il n'y a pratiquement aucun faisceaux de posidonie arrachés et déposés là. La surface libre y est plus grande et présente moins de peuplements et surtout aucune espèce protégée comme la grande nacre. Ce secteur semble donc le plus favorable à l'implantation de la structure d'ancrage. On y rencontre aussi des holothuries, des oursins de sables et de la Caulerpe, mais pas de cymodocées. La limite Ouest de cette zone est, bien marquée, alors que la limite Est, présente, comme la zone plus au Sud, une transition moins nette. La surface exploitable de cette zone dépasse les 100m².

Zone Nord plus grande et plus libre d'espèces

Au terme de la recherche d'une zone de mise en place de corps-mort, un secteur semble validé : il s'agit de la partie la plus au Nord de la zone étudiée. Elle est en effet assez grande, elle mesure plus de 100m² et est dépourvue d'espèce protégée, pas de posidonies, pas de cymodocées ou autre grande nacre. De plus, le fond sableux est assez stable pour recevoir la structure d'ancrage.

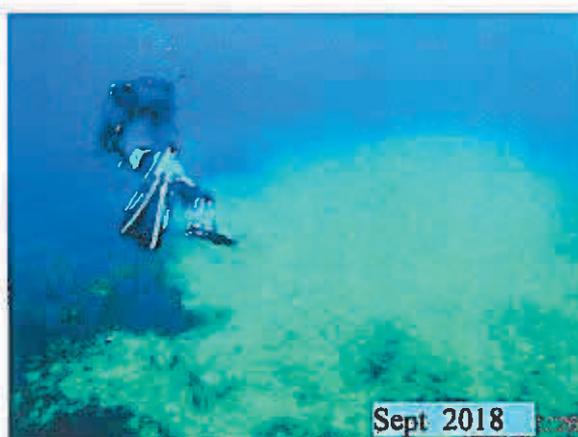
Dans la partie Sud nous avons trouvé des faisceaux de posidonies arrachés qui sont simplement posés sur le fond (cf vidéo), nous n'avons pas trouvé d'autres espèces qui pouvaient gêner la mise en place de corps mort comme la grande nacre *Pina nobilis*. La zone n'est pas très grande, la partie exploitable est d'environ 60 à 70m². Le cortège d'espèces rencontrées est celui d'un habitat sableux à posidonies. Nous avons essentiellement rencontré des holothuries, des oursins de sable, quelques sabelles et nombres de poissons (des petits labres et des girelles en majorité). Le fond présente des tâches de pousses algales. Nous avons rencontré aussi de la *Caulerpa racemosa*. C'est cette dernière qui présente des structures en étoiles qui pouvaient faire penser à de la cymodocée. La limite Ouest de l'herbier est bien délimitée alors que la limite Est est plus floue, il existe une zone de transition à l'Est avec une densité de faisceaux moins élevée que dans l'herbier tout autour de la zone.

La zone Sud plus petite et plus colonisée.
