## PALM BEACH - CANNES

### M2 C – Etudes techniques

## Expertise environnementale en milieu marin

Mars 2021

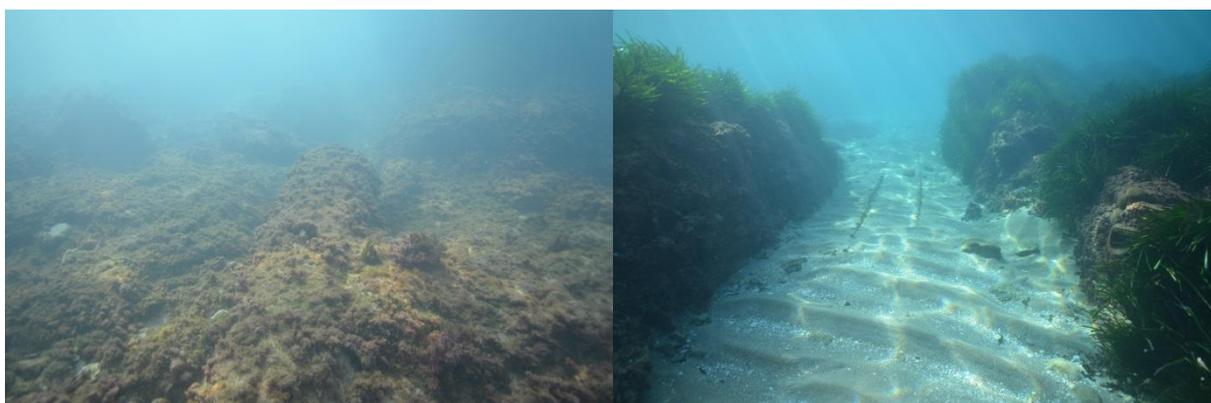
Figure 6 – Zone de roche à algues photophiles / tranchée sableuse dans l'herbier de posidonie (P2A Développement)

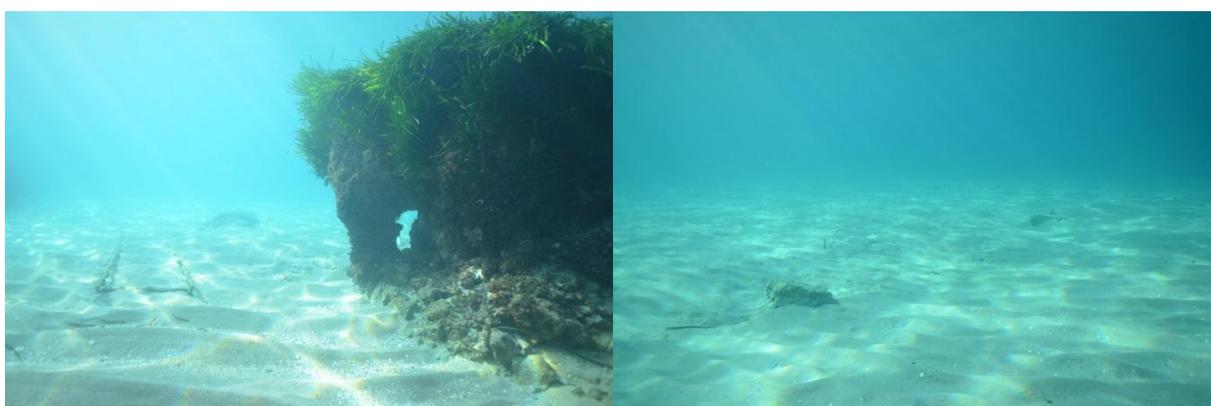
Figure 7 – Fin de la tranchée sableuse dans l'herbier / zone sableuse (P2A Développement)

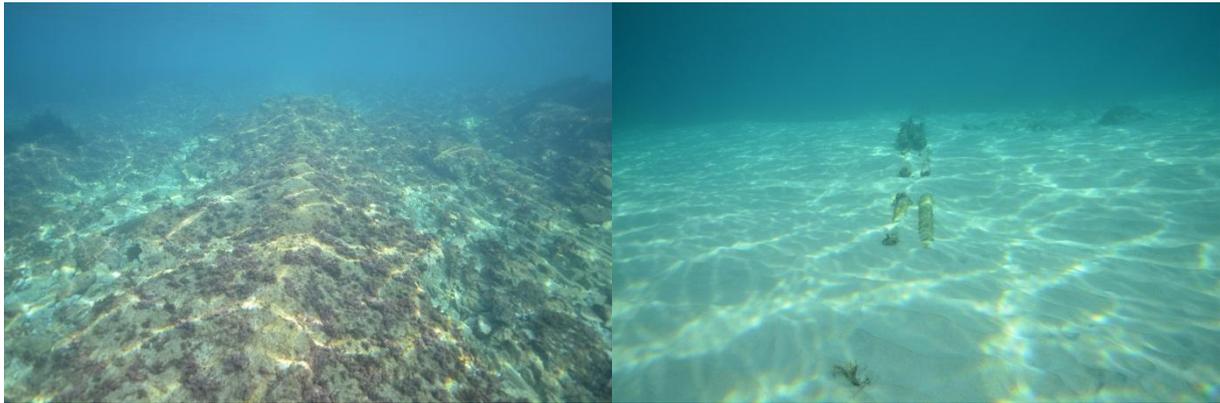
**Figure 8 – Roche à algues photophiles et croûte béton / Canalisations probablement ensouillées (P2A Développement)**

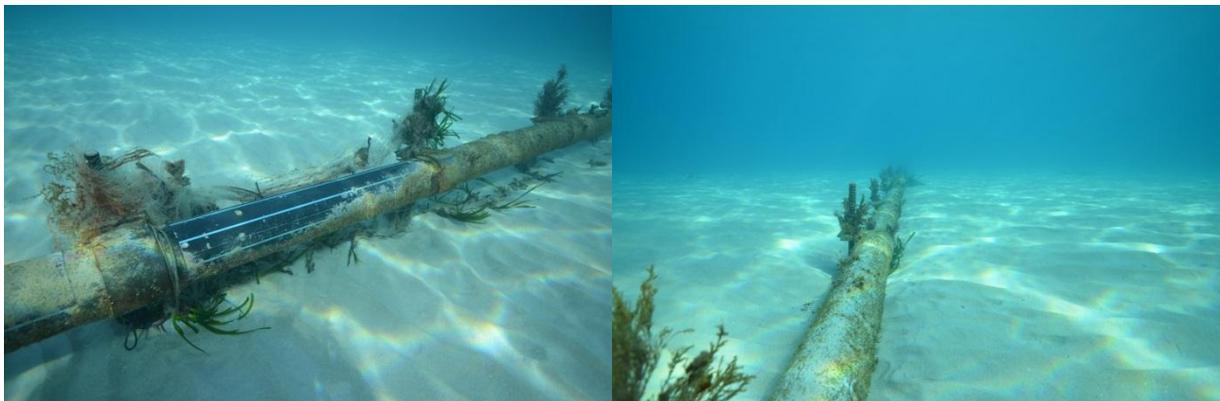
**Figure 9 – Canalisations sur fond sableux, noter le « nettoyage » de la conduite par un morceau de filet de pêche (P2A Développement)**

La pose de canalisation sur le fond pourrait modifier l'hydrodynamisme à proximité. Cependant, étant donné le diamètre envisagé, cette modification sera très minime. La preuve en est la canalisation existante T3 posée sur le fond, pour laquelle il n'a pas été observé d'affouillement ou d'ensablement majeur.

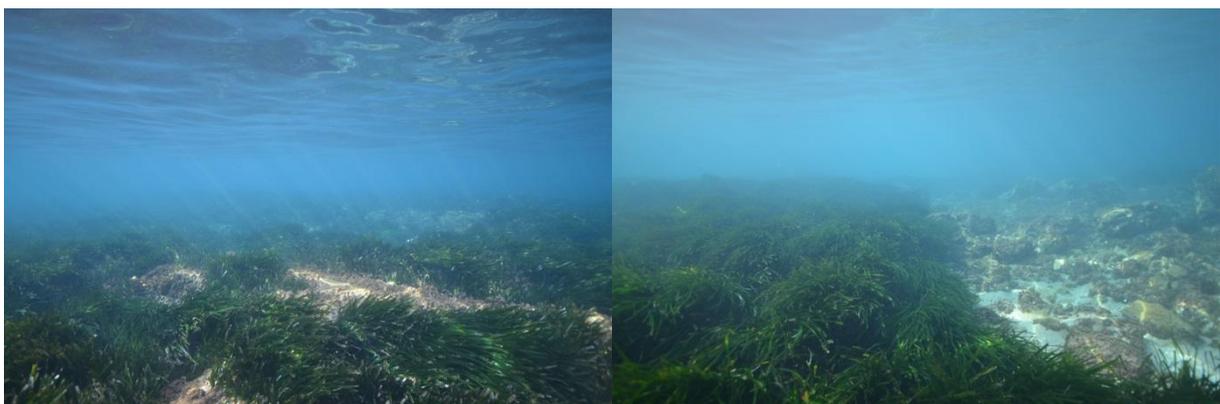
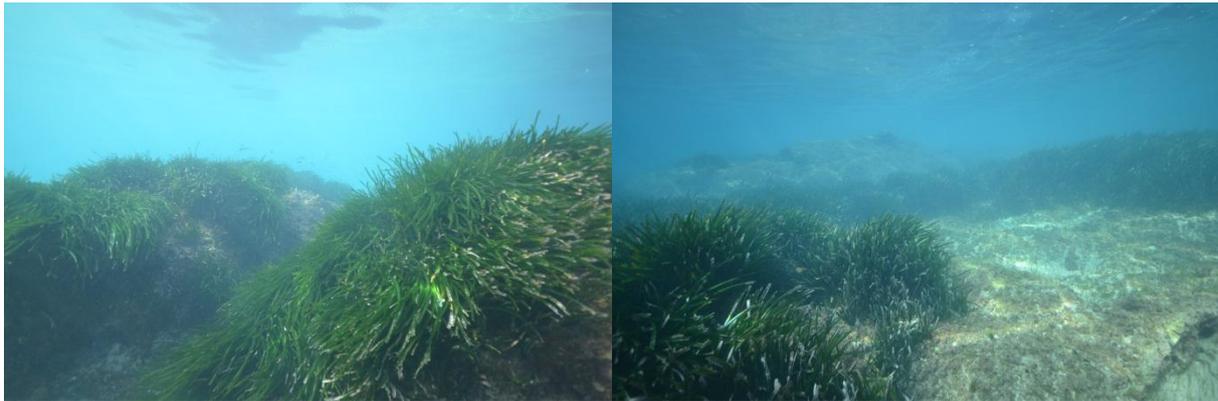
**Figure 10 – Aperçu de l’herbier de posidonie sur roche (P2A Développement)**

**Figure 11 – Aperçu de l’herbier de posidonie en mosaïque sur roche (P2A Développement)**

On observe que l’herbier est dense, avec des feuilles longues et peu épiphytées. Il montre un bon état de conservation. En revanche, le relief est marqué, l’herbier est implanté en haut de buttes composées de la matre morte de l’herbier.

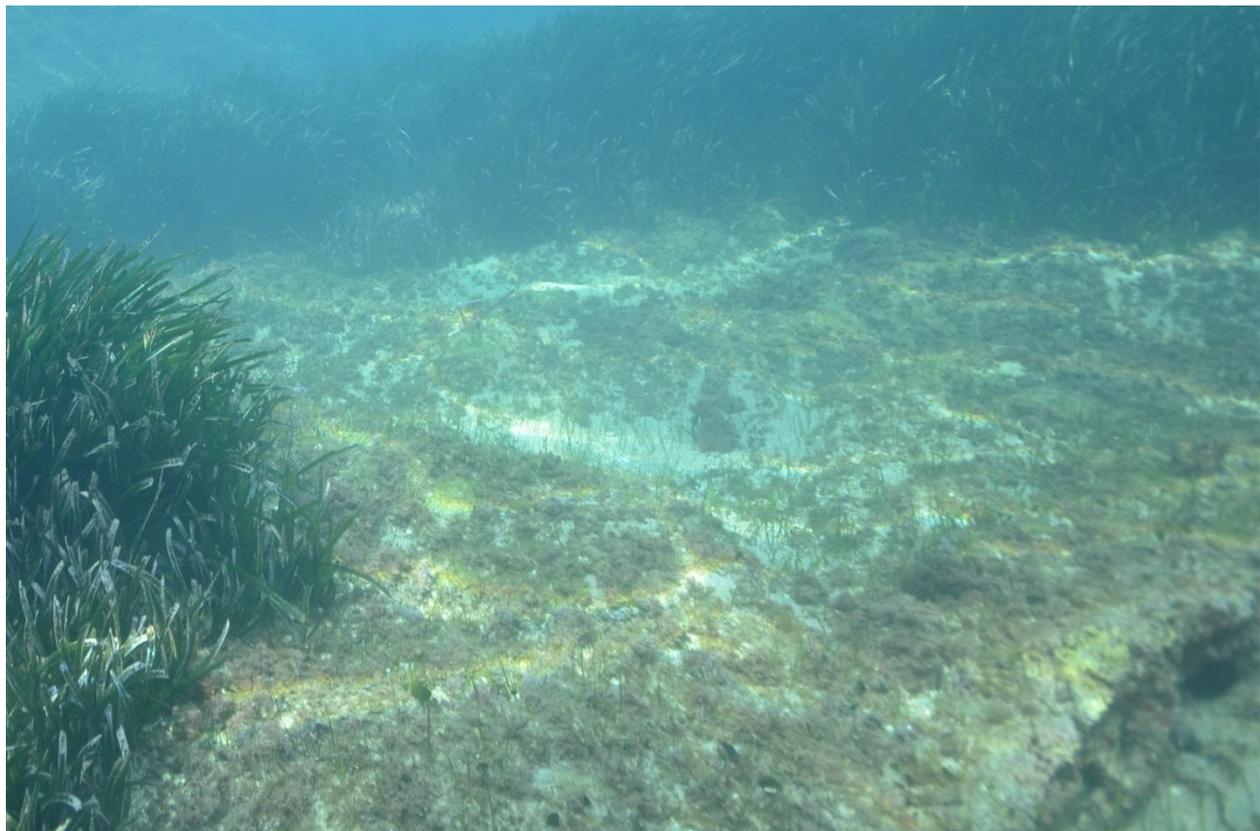
A noter également la présence de cymodocée (*Cymodocea nodosa*), localement implantée dans des trouées de l’herbier de posidonie.

**Figure 12 – Présence d’herbier de cymodocée, dans l’herbier de posidonie (P2A Développement)**

Les espèces de flore observées : posidonie (*Posidonia oceanica*) et cymodocée (*Cymodocea nodosa*) sont toutes deux des espèces protégées au niveau national, par l’Arrêté du 19 juillet 1988.

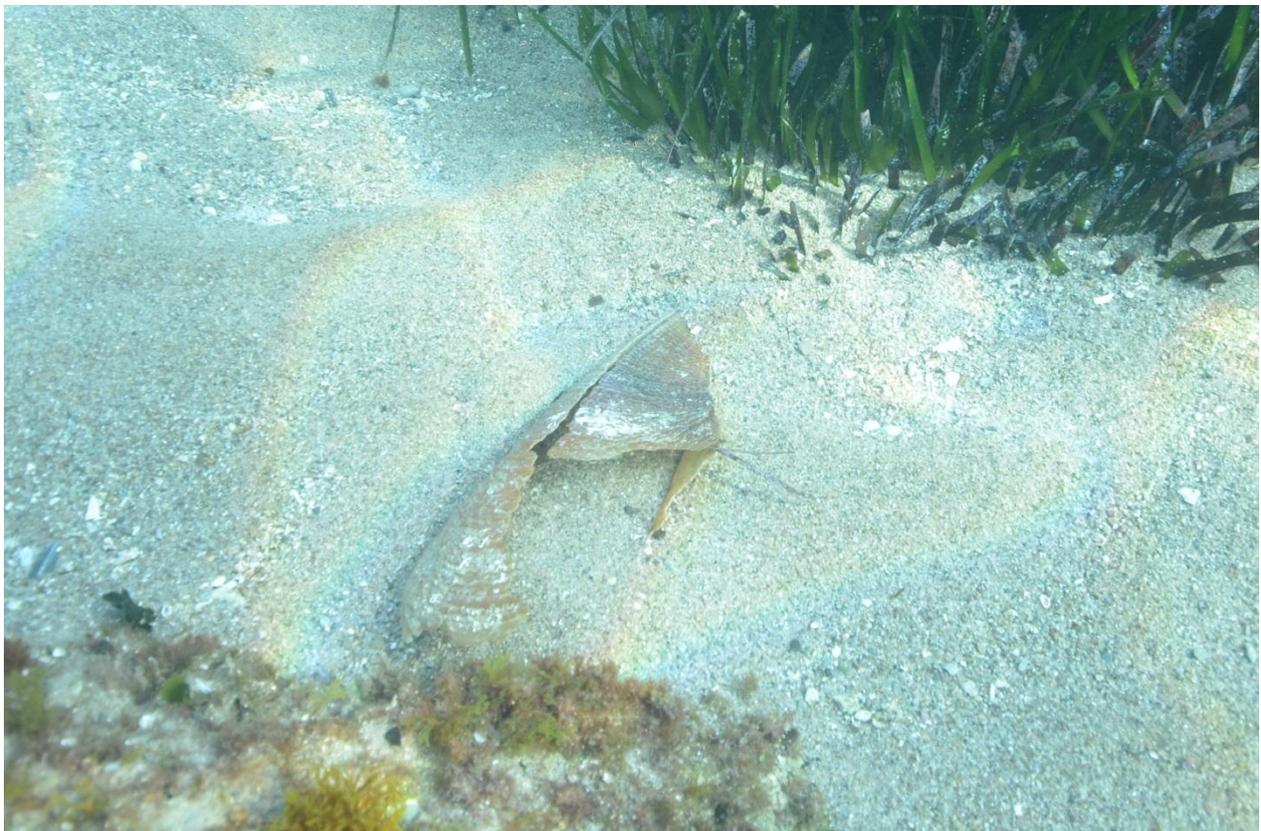
Figure 16 – Coquille de Grande nacre de Méditerranée (*Pinna nobilis*)(P2A Développement)

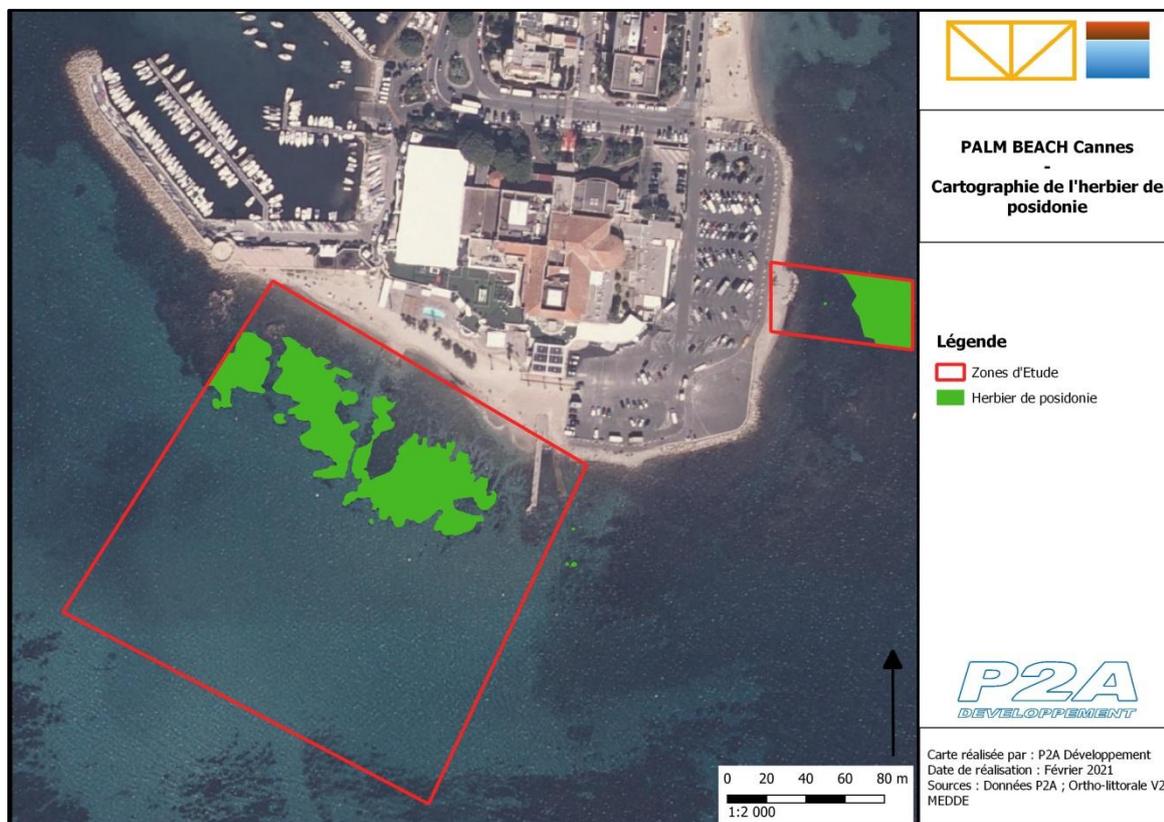
Les investigations de terrain ont permis de réaliser une cartographie actualisée et détaillée de l’herbier de posidonie (*Posidonia oceanica*) présent dans la zone d’étude.

Figure 17 – Cartographie de l’herbier de posidonie (P2A Développement)

- Planter les tracés hors des zones d'herbier ;
- Éviter l'ancrage des engins de chantier et, le cas échéant, ancrer sur des fonds dépourvus d'herbiers ;
- Limiter les rejets dans le milieu marin en phase travaux pour éviter toute contamination, notamment par l'utilisation de matériaux préalablement lavés avant immersion et le contrôle des rejets le cas échéant (laitance béton, etc.) ;
- Éviter de réaliser les travaux durant l'été, saison à laquelle les herbiers reconstituent leurs réserves et favoriser plutôt l'automne ou l'hiver ;
