**CTVD de Septèmes-les-Vallons**  
Commission de Suivi de Site (CSS)  
6 mars 2018

**3 - Présentation du site  
VALSUD au 6 mars 2018 et bilans 2017**

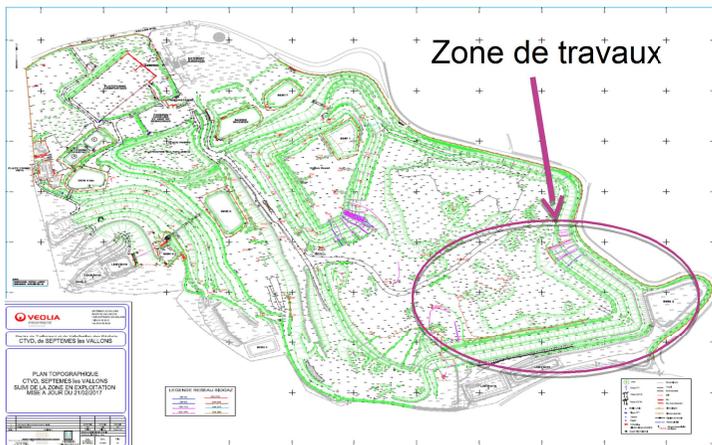
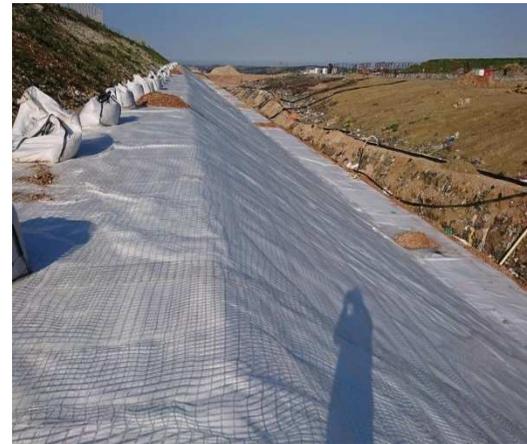
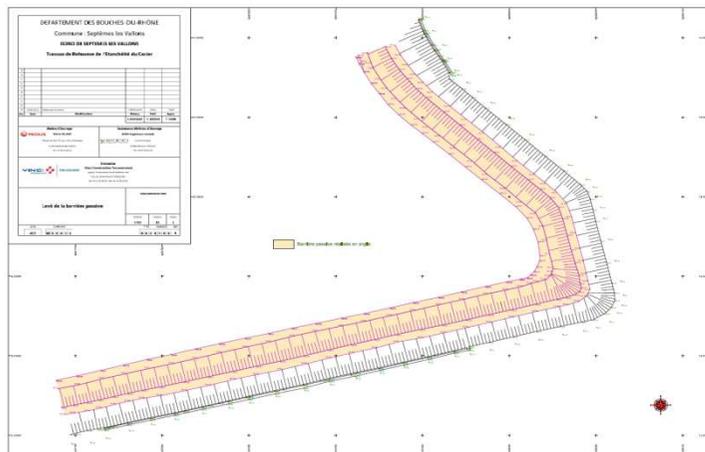
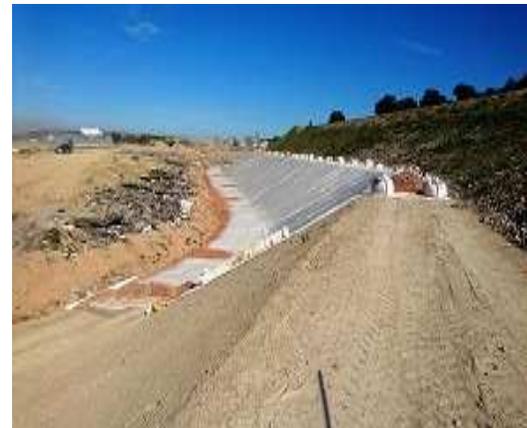
Etanchéité réalisée au premier trimestre 2017 (surface 15 000 m<sup>2</sup>)

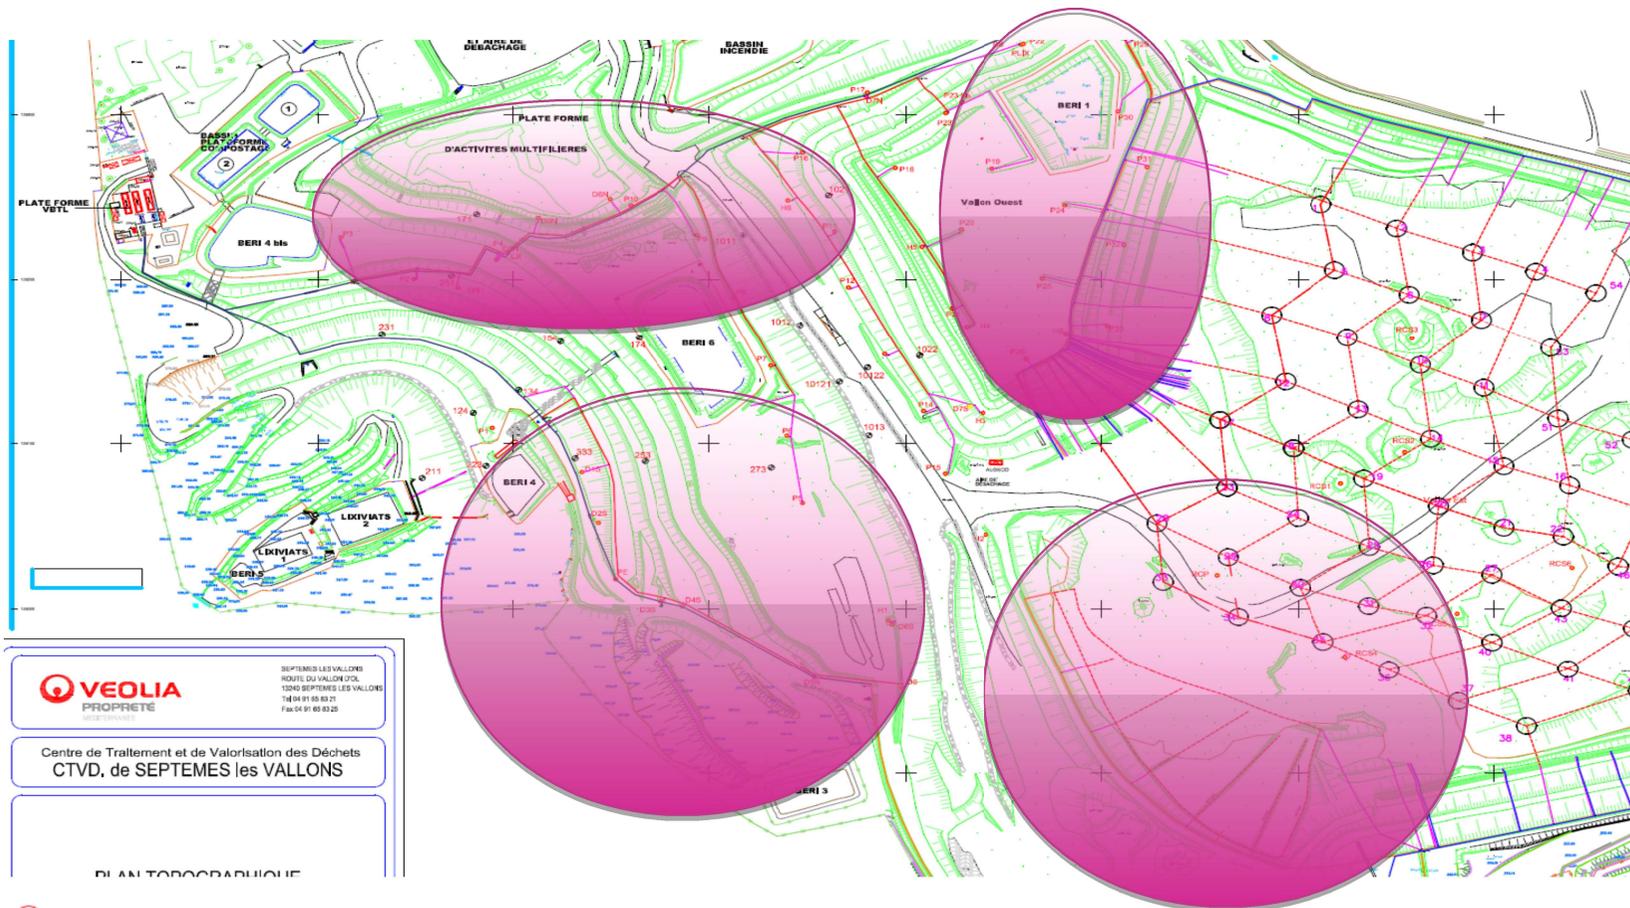
## Travaux d'amélioration du réseau biogaz réalisée premier semestre 2017: Sectorisation des réseaux de biogaz en fonction de la production du biogaz

▪ Des travaux de sectorisation des réseaux de collecte en fonction de la production du biogaz ont été réalisés. Ceux-ci ont permis de mieux répartir la dépression dans les réseaux de collecte en fonction des zones les plus « productives ».

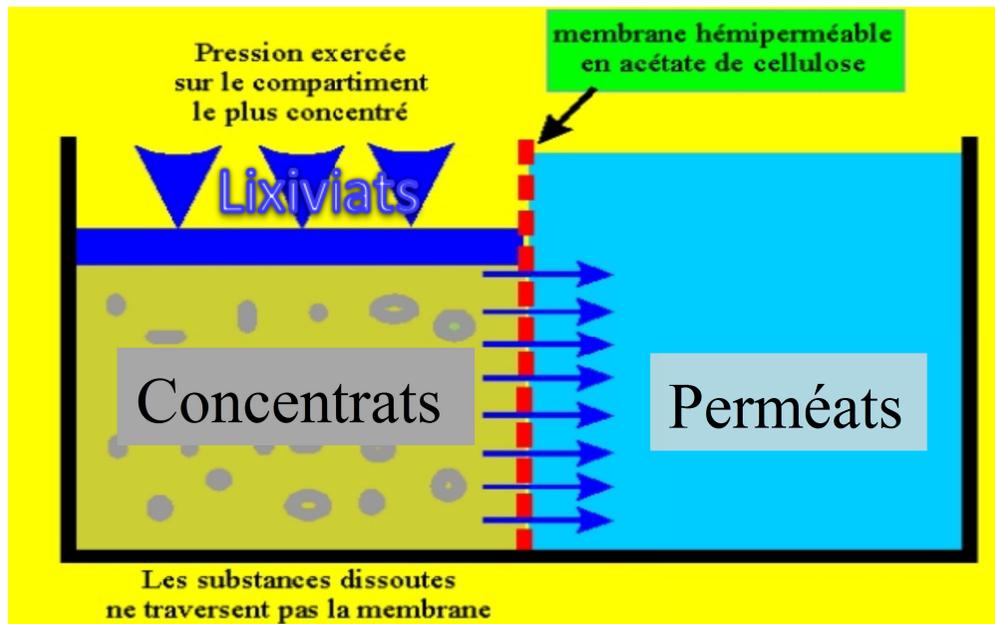
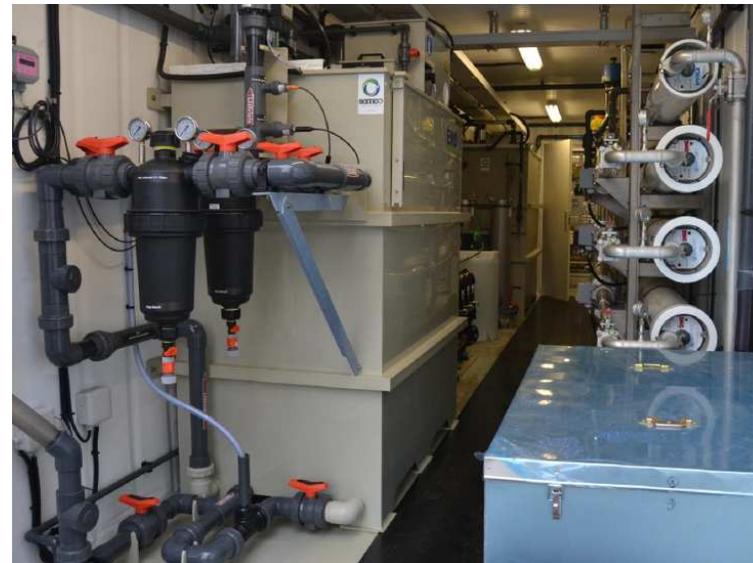
- Principe : Filtration sous pression du lixiviats

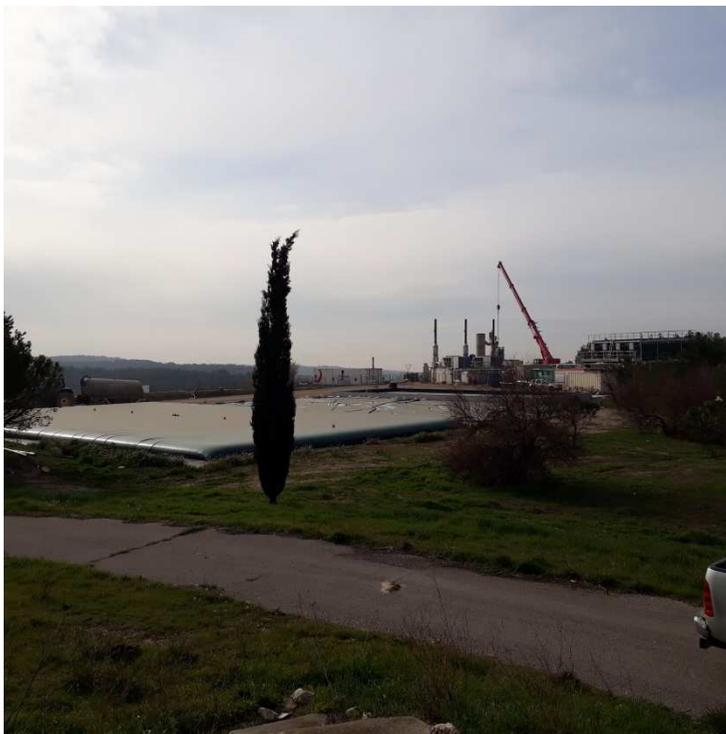
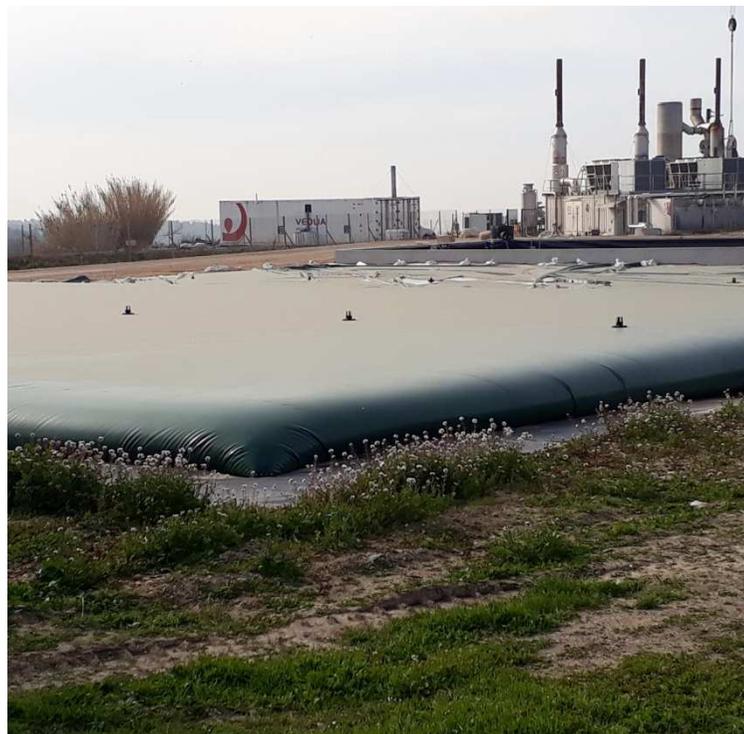
Photos de l'installation avec bâches de stockage au premier plan et osmose dans le container à l'arrière plan.

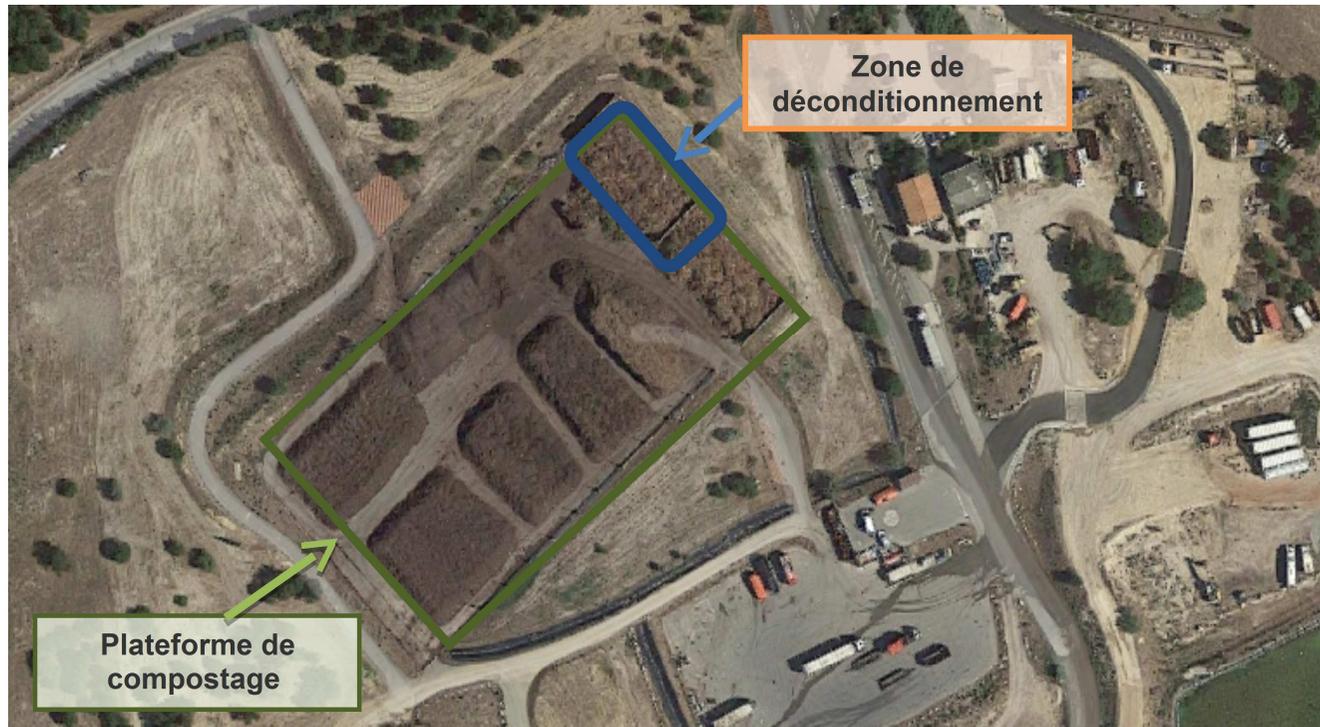
Plateforme de compostage : 8300 m<sup>2</sup>  
Zone dédiée : 500 m<sup>2</sup> (+ 400 m<sup>2</sup> réception / lavage)  
**Traitement 10 000 t/an**

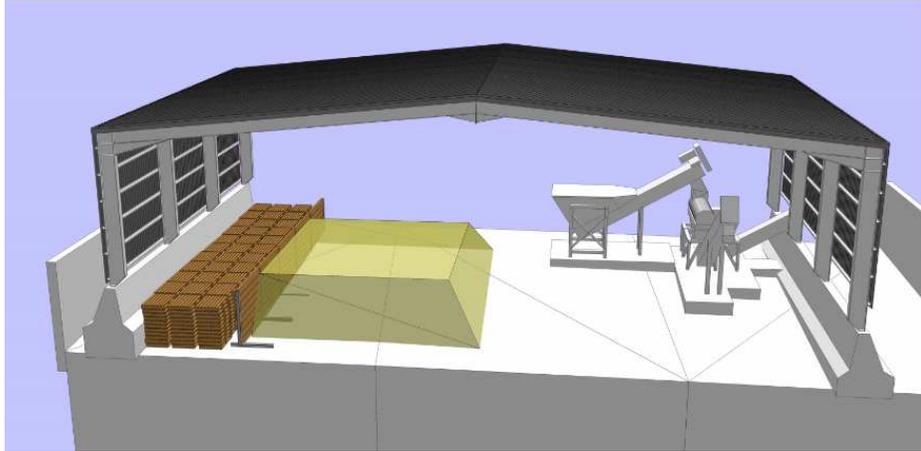
Plan 3D du bâtiment  
sans face avant et  
arrière

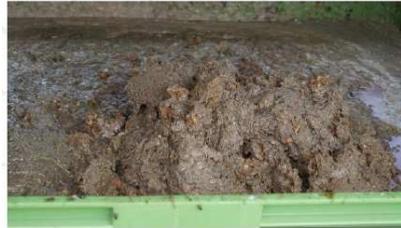
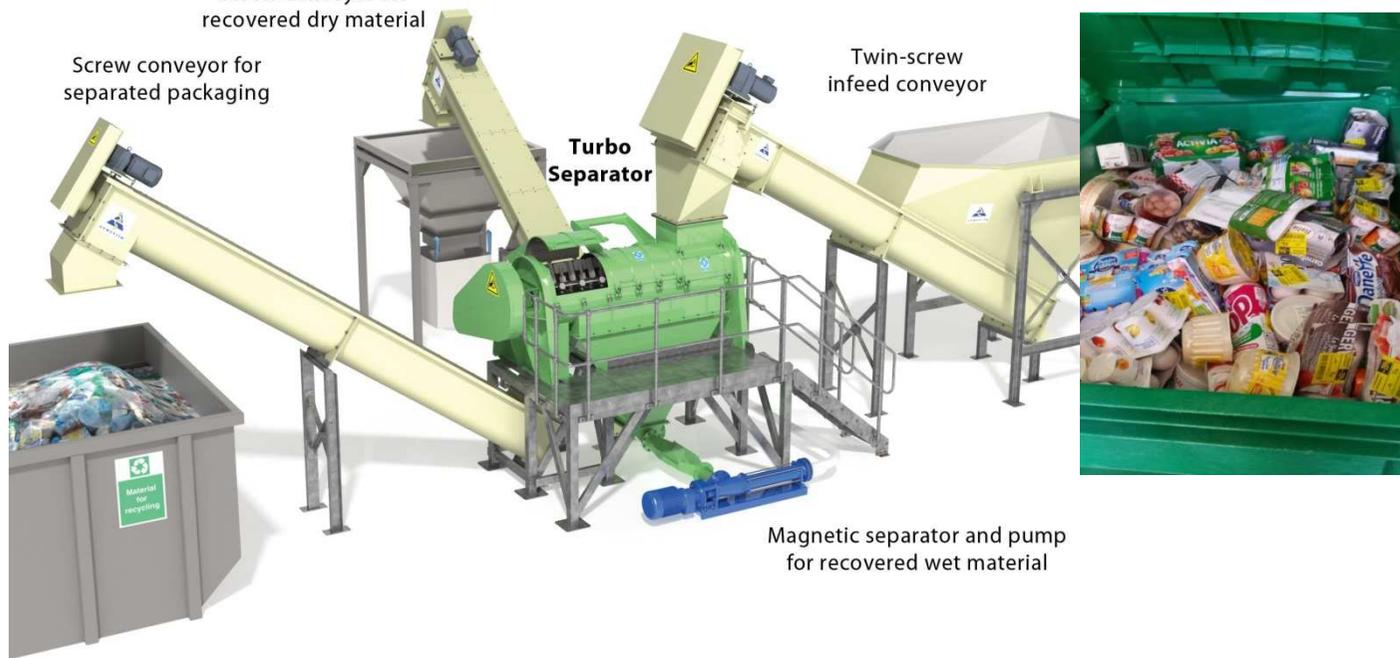
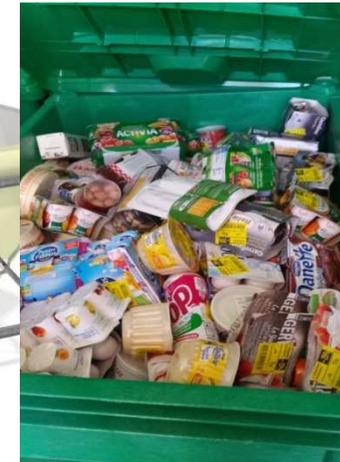
Screw conveyor for recovered dry material

Screw conveyor for separated packaging

Twin-screw infed conveyor

Magnetic separator and pump for recovered wet material

Débit machine à 8t/h

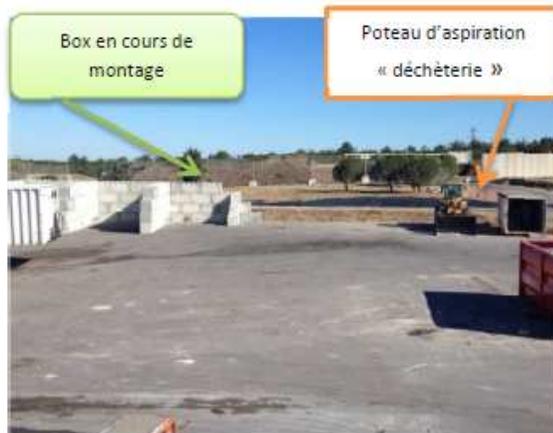
Figure A : Emplacement des futurs box de vidage

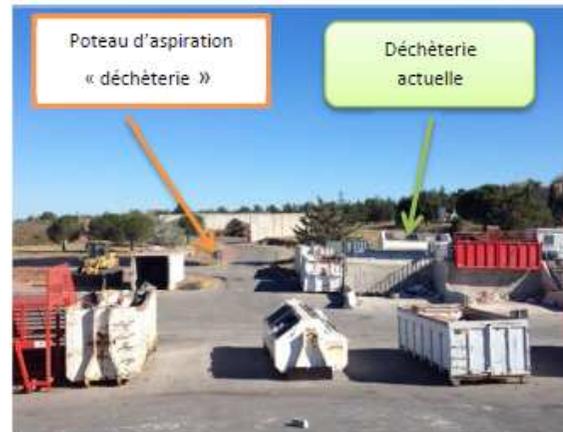
Figure B : Vue de la déchèterie actuelle

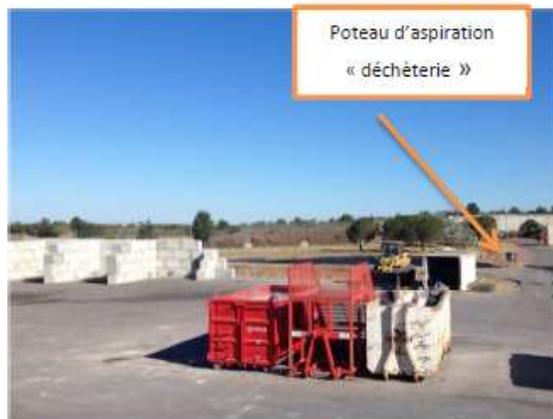
Figure C : Emplacement des futurs box de vidage

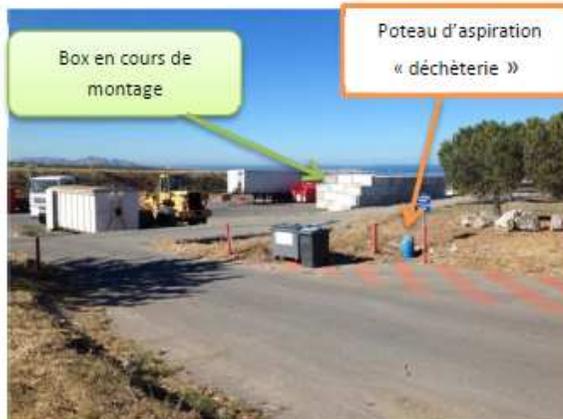
Figure D : Vue du poteau d'aspiration « compost » vers les box de la déchèterie

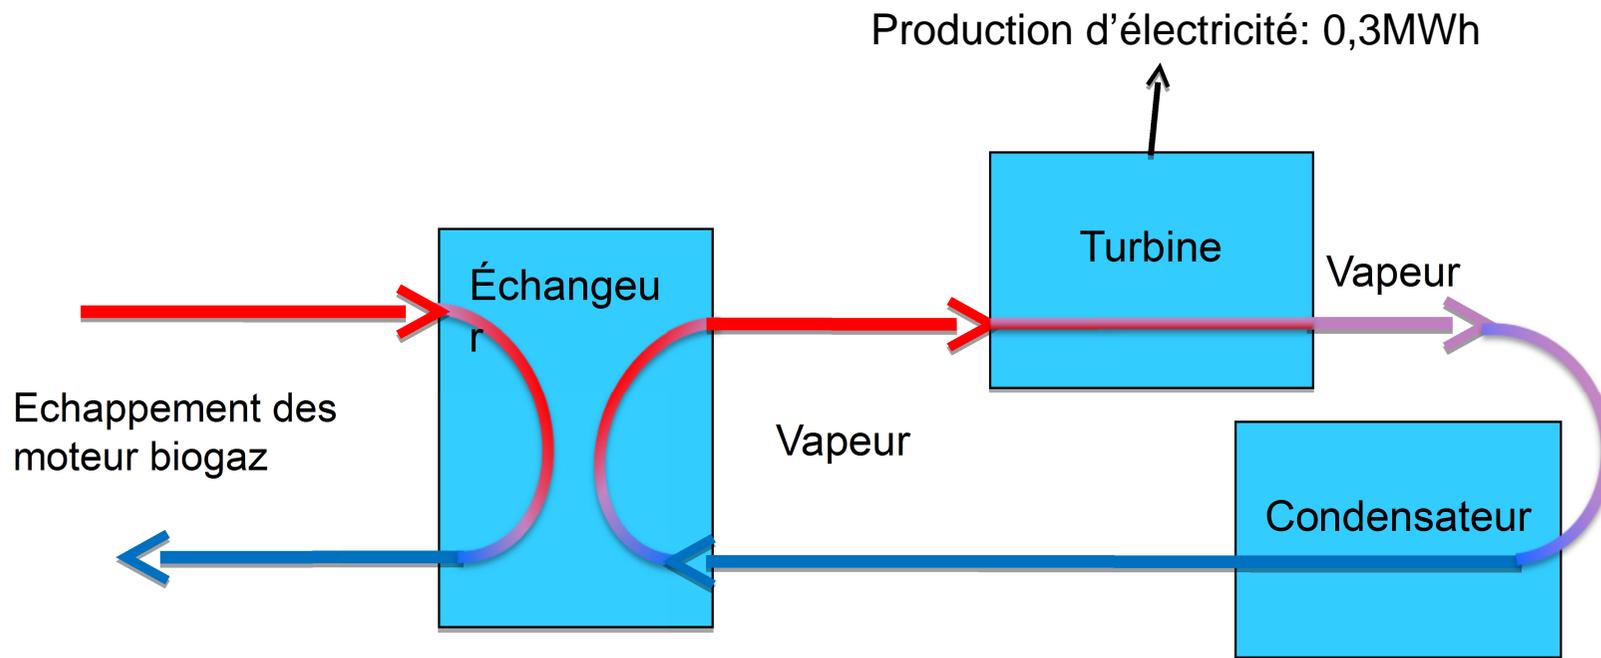
Transformer la chaleur de l'échappement de moteurs de biogaz en électricité

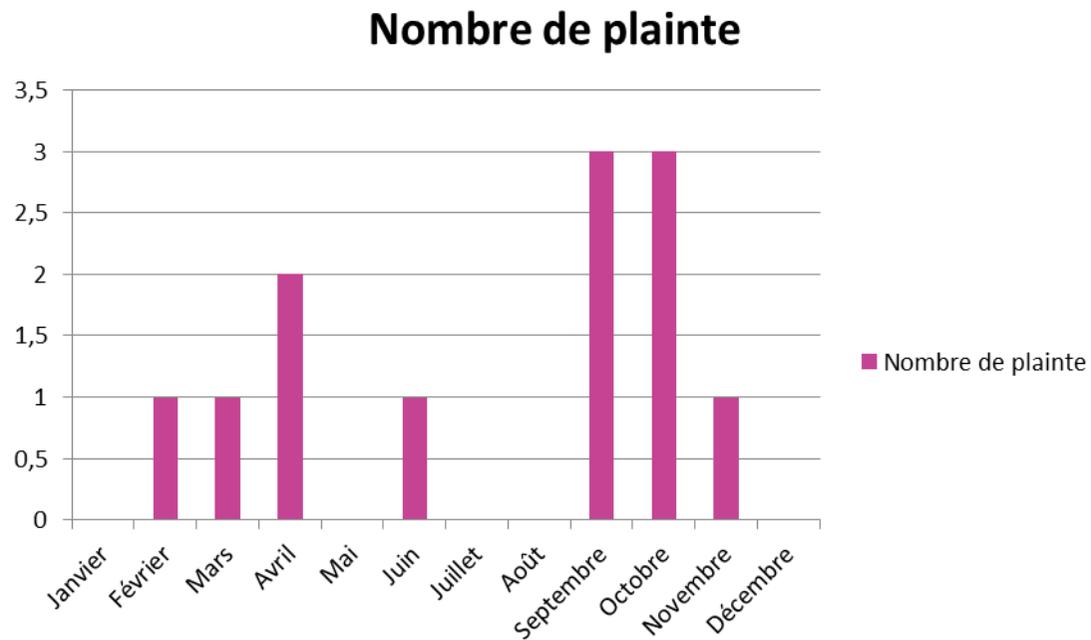
- **Nombre de plaintes liées aux odeurs par mois en 2017**  
(plaintes collectées par l'exploitant)

**Total : 12 plaintes**

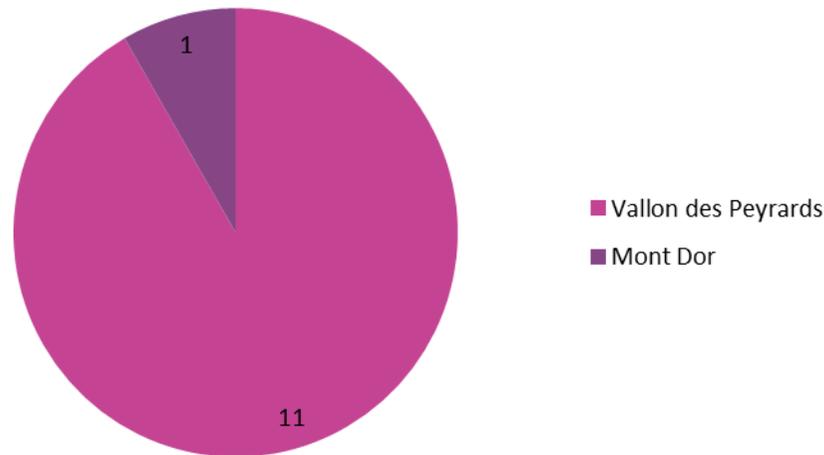
Les trois plaintes de septembre sont dues pour deux d'entre elles , à des travaux de décaissement de piste et pour une, à des emballages souillés ayant contenus du poisson.

Les autres plaintes ont été identifiées comme des plaintes avec odeurs de biogaz, résultant de conditions météorologiques défavorables (pression atmosphérique importante et absence de vent)

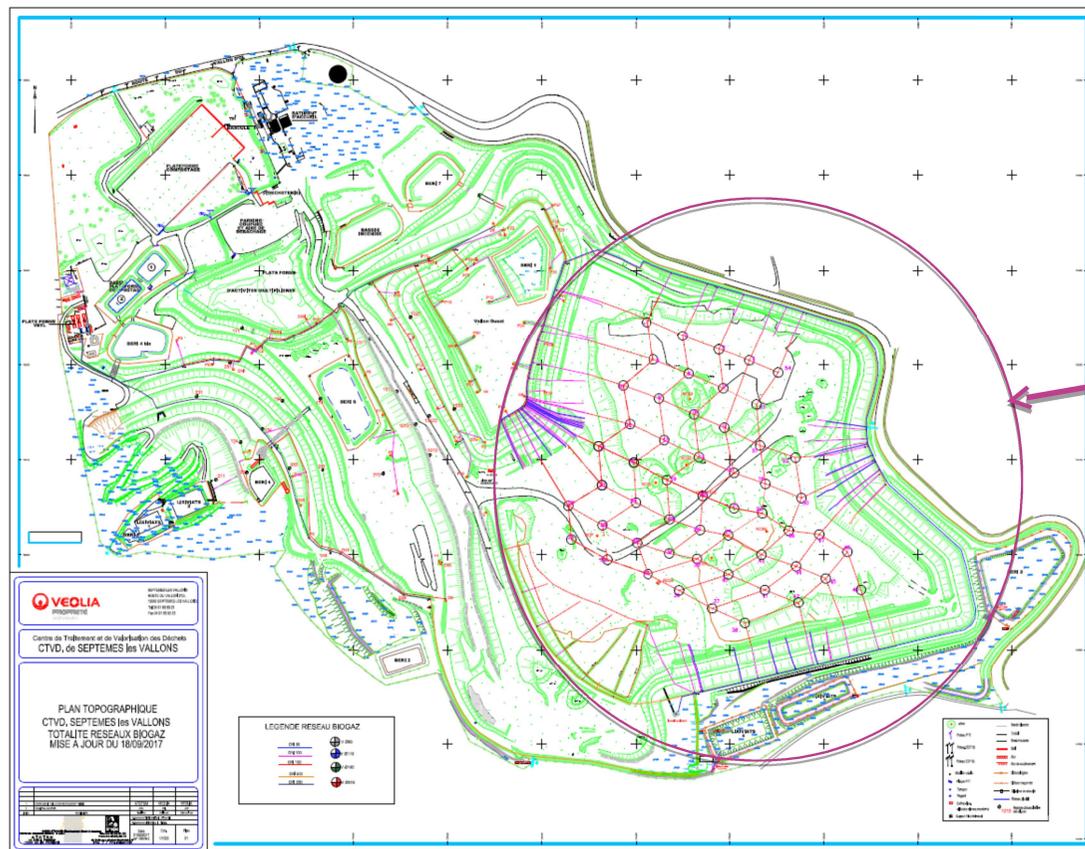
Plan du réseau de biogaz

Casier en exploitation
