# Compte rendu Annuel Régional d'Activité 2023 – Région Provence- Alpes-Côte d'Azur

Rapport final

**BRGM/RP-73719-FR**

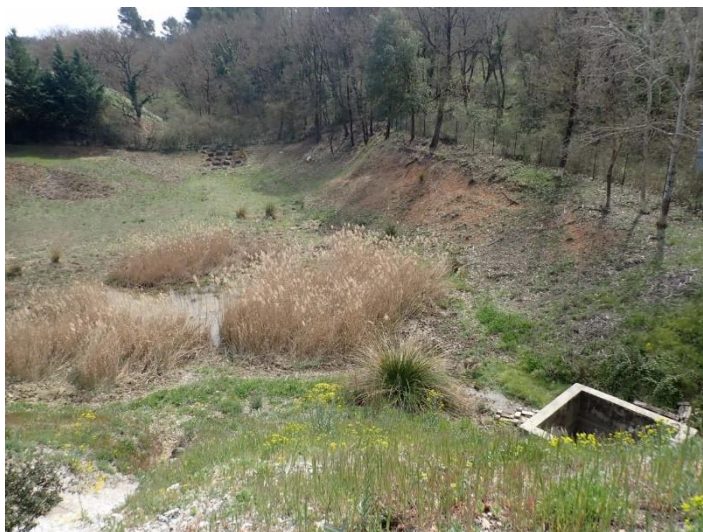
Illustration 5 : Bassin des Sauvaires - Commune de Gardanne (13).

La station de relevage des eaux dite « des Sauvaires » (cf. Illustration 5), implantée sur la commune de Gardanne (13), a été intégrée au marché d'entretien des équipements de pompage de la Galerie de la Mer. À ce titre, le prestataire en charge du marché passe tous les mois afin d'assurer des essais de fonctionnement.

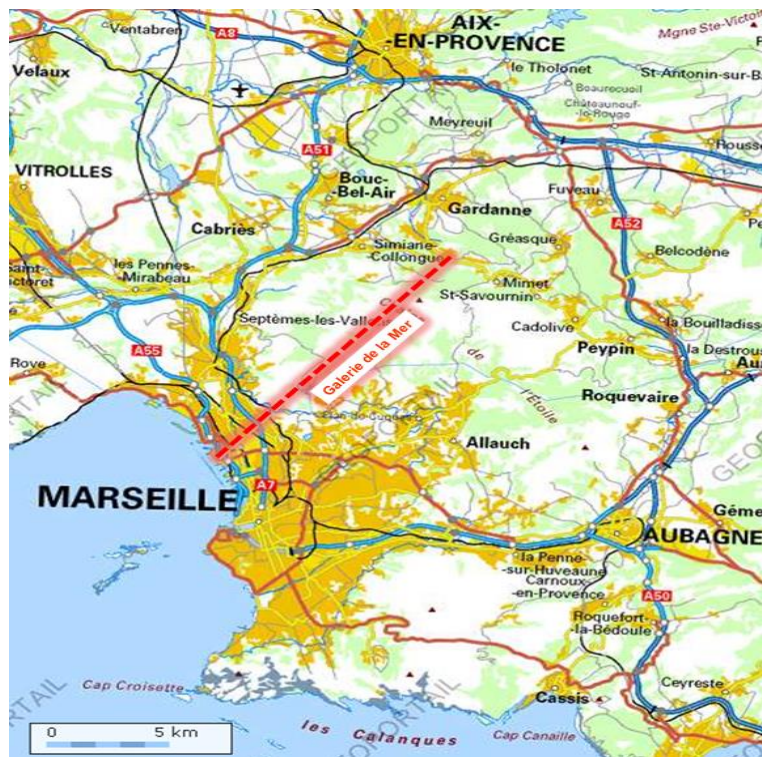
La Galerie de la Mer est un ouvrage souterrain visitable de près de 15 km de longueur partant de l'ancien bassin houiller de Provence, dans le secteur de Gardanne (lieu-dit du « Puits Gérard »), pour rejoindre le Port de commerce de Marseille (cf. Illustration 7).

Illustration 7 : Tracé de la Galerie de la Mer (13).

Cette galerie sert principalement à l'évacuation des eaux de mine vers la Méditerranée où elles sont dispersées à 30 m de profondeur sans qu'il n'y ait d'impact sur le milieu récepteur. Depuis le 4 août 2010, les eaux de mine sont pompées en tête de galerie au niveau du Puits Gérard, puis refoulées jusqu'à la mer par l'intermédiaire d'une conduite forcée parcourant l'intégralité de l'ouvrage souterrain.

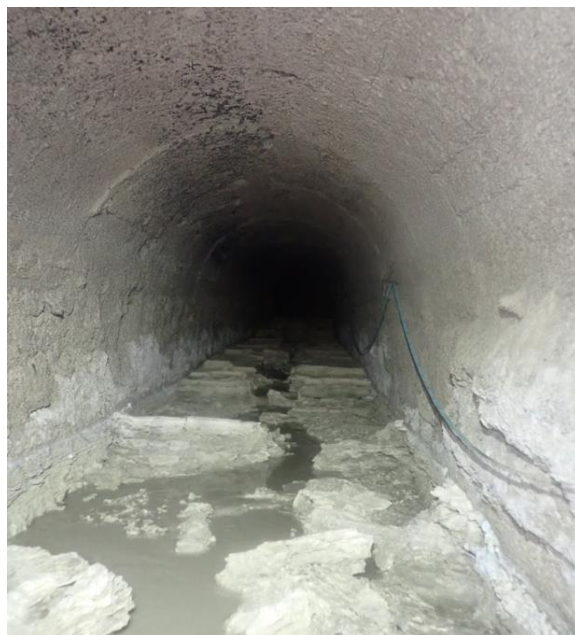
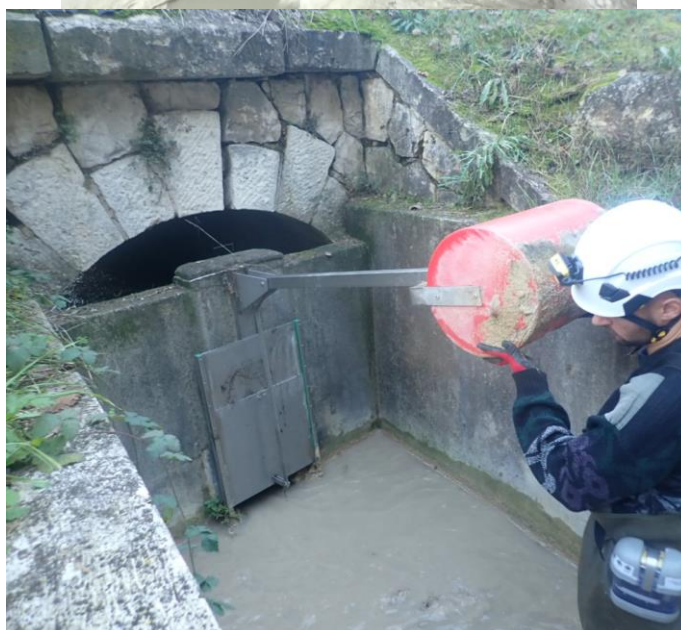
Suite au constat d'une accumulation de dépôts de chaux récurrents depuis le début de la surveillance, une étude de faisabilité de mise en sécurité de la canalisation a été lancée (cf. § 4.2.3.b).

*Illustration 10 : Visite de la galerie d'Audibert vue depuis l'aval (gauche) et contrôle du fonctionnement de l'ouvrage sous l'ancienne voie ferrée (droite) – terril de Mme d'André - Fuveau (13) (19/12/2023).*

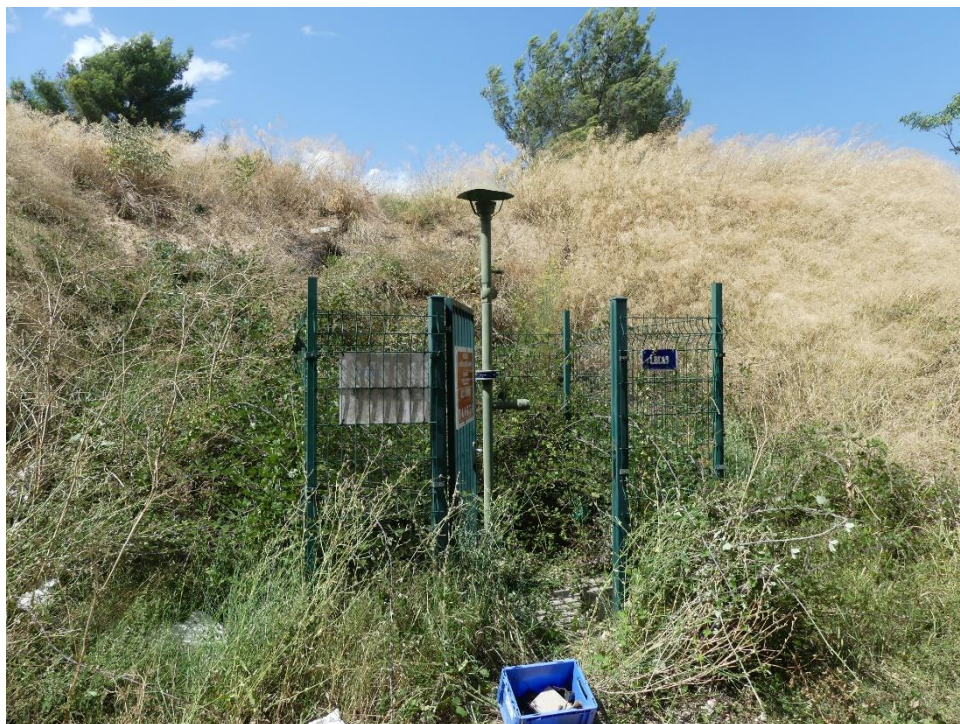
L'entretien des ouvrages est assuré et la plupart d'entre eux ne nécessite pas de débroussaillage. La végétation aux abords du Puits Lecas a montré un développement remarquable dans le courant de l'année et n'a pas pu faire l'objet d'un entretien rapide (cf. Illustration 11).

*Illustration 11 : Reprise de la végétation au droit de l'évent gaz du Puits Lecas – Peypin (13).*

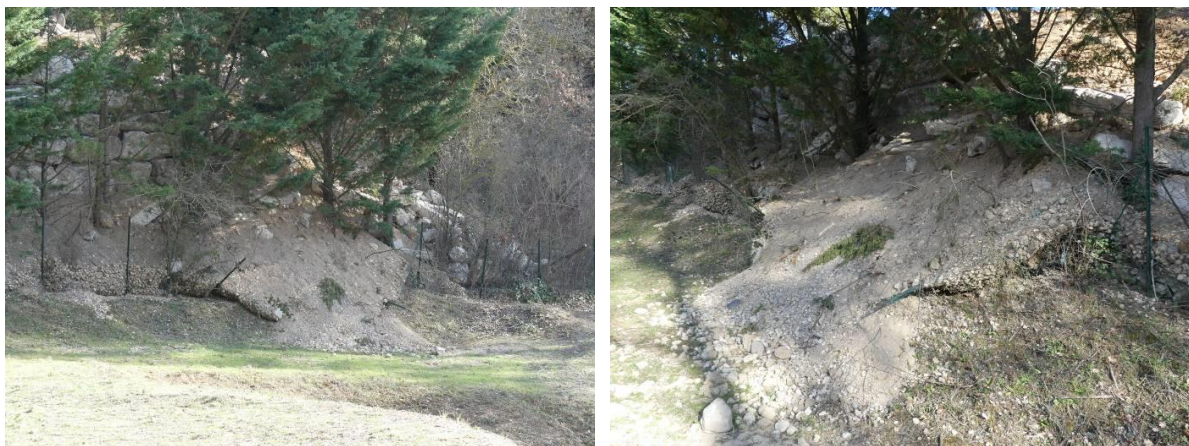
Concernant le terril des Sauvaires, la Mairie de Gardanne poursuit ses interventions pour maintenir en état de fonctionnement le réseau hydraulique de surface selon les recommandations du BRGM/DPSM. Début 2023, des déversements de matériaux en provenance de la parcelle voisine du bassin de gestion des eaux amont ont été constatés (cf. Illustration 14). Ces matériaux ayant endommagé la clôture d'enceinte du bassin, un dépôt de plainte a été fait le 2 juin 2023 et une prise de contact a été initiée en juin 2023 avec l'entreprise exploitante afin de faire retirer les matériaux et remettre en état la clôture. Les travaux de remédiation ont débuté fin 2023 et devraient s'achever début 2024.

*Illustration 14 : Débordement de terres depuis la parcelle voisine et clôture détériorée – terril des Sauvaires (Gardanne – 13).*

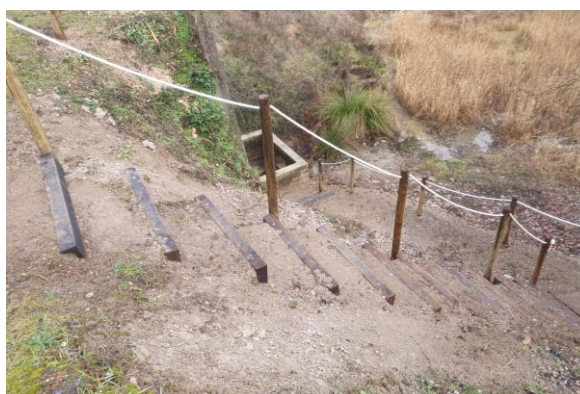
Une étude géotechnique a été réalisée concernant la stabilité du mur de soutènement du terril dominant le bassin des Sauvaires (cf. § 4.2.3.d). Le BRGM/DPSM a également fait aménager fin 2023 un accès piéton sécurisé au puisard en fond de bassin afin de faciliter l'accès aux pompes (cf. Illustration 15).

*Illustration 15 : Aménagement d'une rampe d'accès piéton au bassin des Sauvaires – commune de Gardanne (13).*

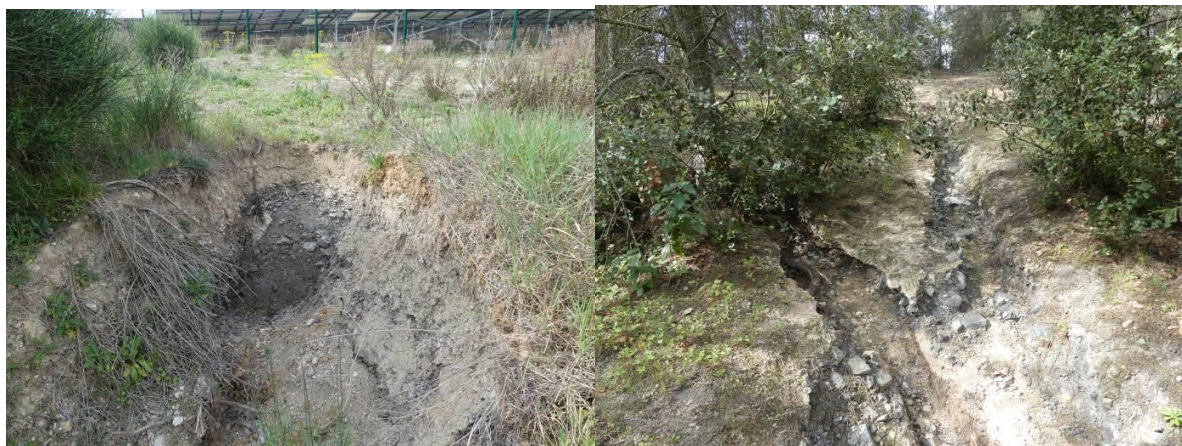
Pour le terril du Défens (Meyreuil), une ravine d'environ 70 m de long identifiée en partie Est du parc photovoltaïque se développe et met à jour les matériaux sous la terre végétale (cf. Illustration 16). Celle-ci semblant due à un défaut de gestion des eaux provenant de la centrale solaire au sommet du terril, le BRGM/DPSM a organisé une réunion sur site avec l'exploitant URBASOLAR afin de présenter la problématique. Une étude hydrologique a été commandée par l'exploitant, ses conclusions et les suites à donner seront discutées début 2024.

*Illustration 16 : Tête de ravine à l'est de la centrale solaire et poursuite de l'érosion dans le couvert végétal en contrebas sur le terail du Défens – Commune de Meyreuil (13) – 14/03/2023.*

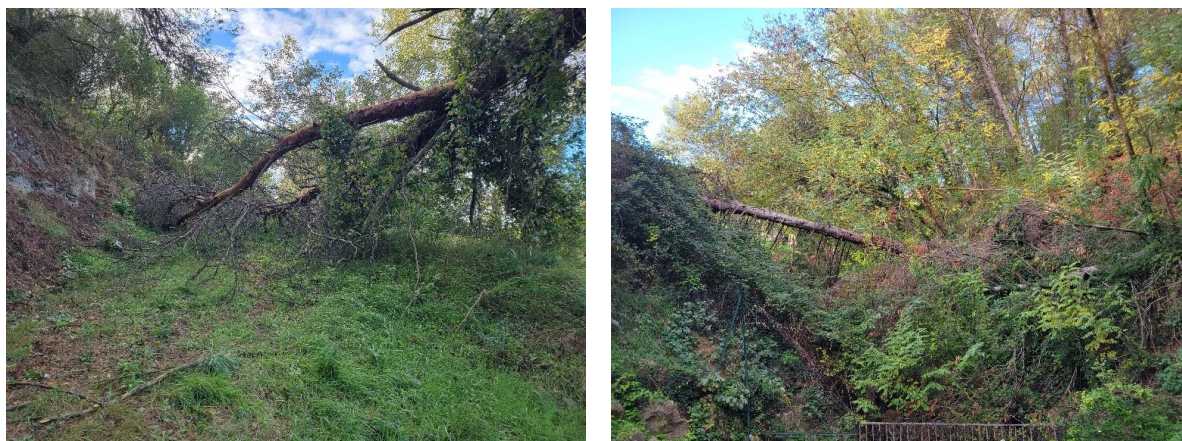
Concernant le terail de Madame d'André (Gréasque-Fuveau), l'ancien réseau de collecte et d'évacuation des pluies vers le bassin aval réhabilité en 2021 par la Mairie de Fuveau, est toujours fonctionnel et bien dégagé. Un grand nombre d'arbres présents sur le flanc Ouest du terail a fait l'objet d'un élagage drastique par l'exploitant de la centrale solaire. Des arbustes ont ensuite été replantés. Des arbres sont tombés au niveau du chemin d'accès au bassin amont du terail de Mme d'André (retirés par le BRGM/DPSM) et dans le lit du ruisseau en amont du terail. Les mairies de Fuveau et Gréasque, de part et d'autre du ruisseau, ont été sollicitées pour nettoyer le lit du ruisseau et diminuer le risque d'embâcles (cf. Illustration 17).

*Illustration 17 : Arbres tombés sur le chemin d'accès au bassin amont du terail (gauche) et à proximité du bassin amont (droite) – terail de Mme d'André – Gréasque et Fuveau (13).*

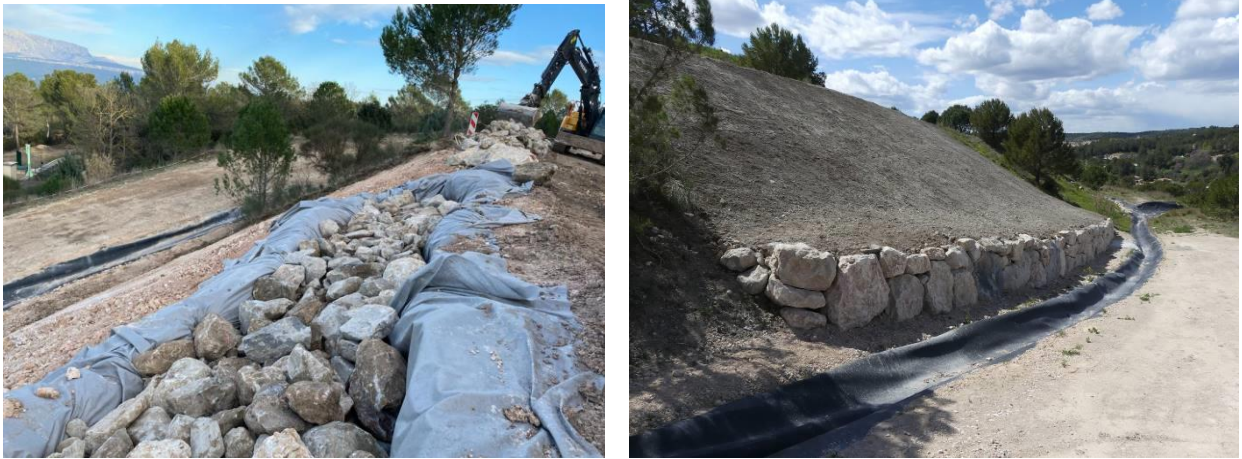
Concernant le terail du Grapon (Meyreuil), des travaux de délestage, remodelage et drainage de la banquette n° 4 et du talus sous-jacent ont été réalisés au premier trimestre 2023 (cf. Illustration 18). Toutefois, en fin d'année 2023, le phénomène de fissuration de la crête de la banquette n° 4 montre des signes de redémarrage (cf. Illustration 19). Un suivi topographique de la zone est envisagé en 2024 afin de surveiller l'évolution du phénomène.

*Illustration 18 : Travaux de drainage (gauche) et déstagement (droite) réalisés sur la banquette n° 4 et sur le talus du teril du Grapon – Commune de Meyreuil (13).*

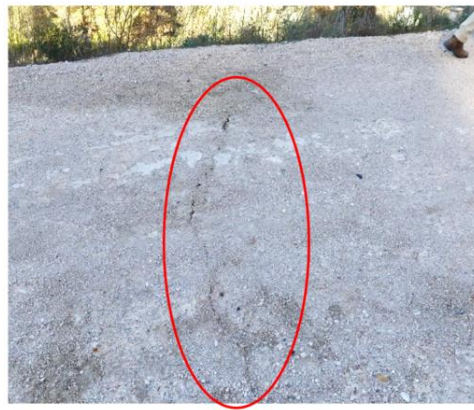
*Illustration 19 : Indice de redémarrage du phénomène de fissuration perpendiculairement à la banquette n° 4 du teril du Grapon – Commune de Meyreuil (13).*

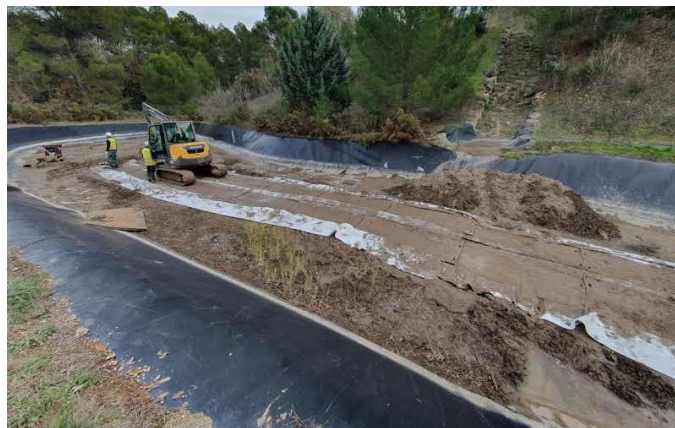
Un curage du bassin recueillant les eaux de ruissellement a été initié en décembre 2023 et sera finalisé début 2024 lorsque la pluviométrie le permettra (cf. Illustration 20).

*Illustration 20 : Opération de curage du bassin du teril du Grapon – Commune de Meyreuil (13).*

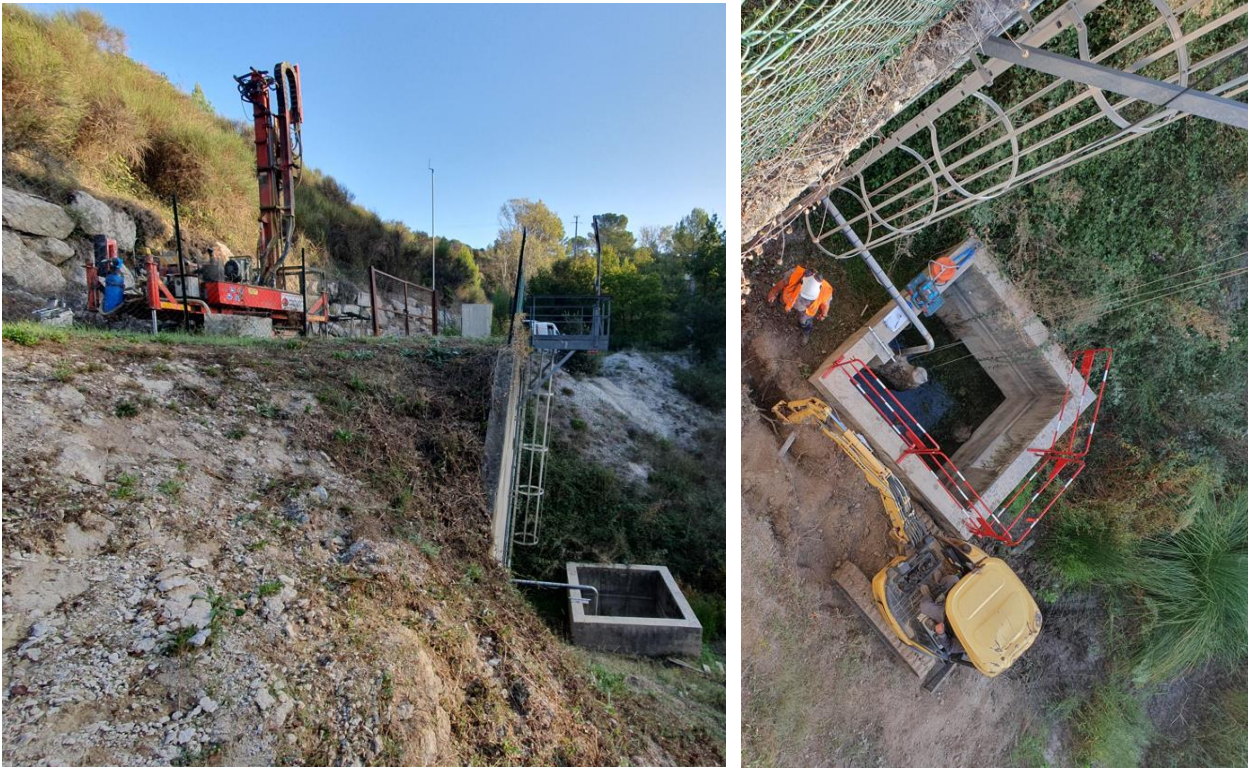
*Illustration 21 : Investigations géotechniques autour du mur de soutènement du terril des Sauvaires : sondage pressiométrique en amont du mur (gauche) et puits de reconnaissance en pied de mur à l'aval (droite) – Gardanne (13).*

Une consultation pour une maîtrise d'œuvre de conception et de suivi des travaux doit être lancée courant 2024, ainsi qu'un diagnostic sur la structure du mur. Les travaux de confortement se tiendront vraisemblablement courant 2025.

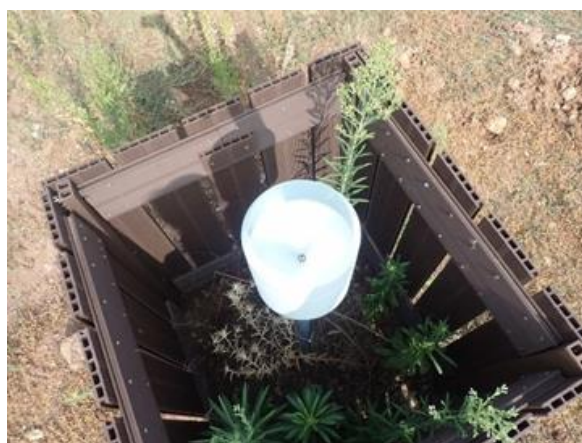
Le pluviomètre enregistreur installé sur le site est en bon état (cf. Illustration 26).

Illustration 26 : Pluviomètre enregistreur installé sur le dépôt du Lenté - Fonsante - Tanneron (83).

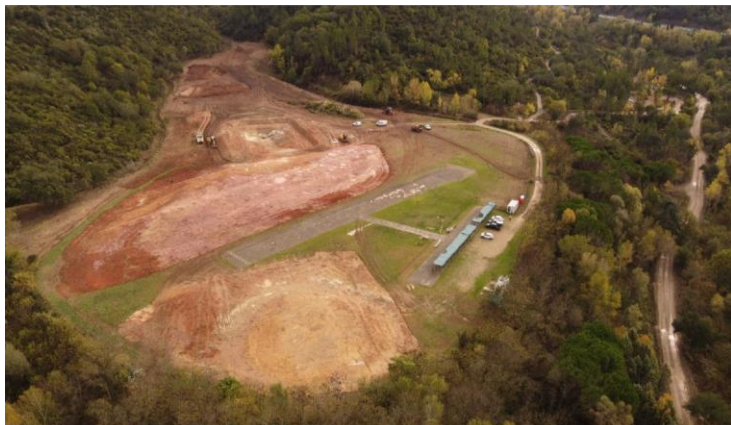
- défrichage initial ;
- terrassements sur le dépôt du Lenté : décapage de terre végétale, décroûtage d'une piste en enrobé (aéromodélisme), création d'une cellule de stockage de résidus issus du chantier, comblements de cuvettes topographiques, reprofilage de la couverture (création d'un dôme topographique) ;
- terrassements sur le dépôt Saint Barthélemy : reprofilage de la partie ouest de la couverture ;

Terrassement du dépôt du Lenté

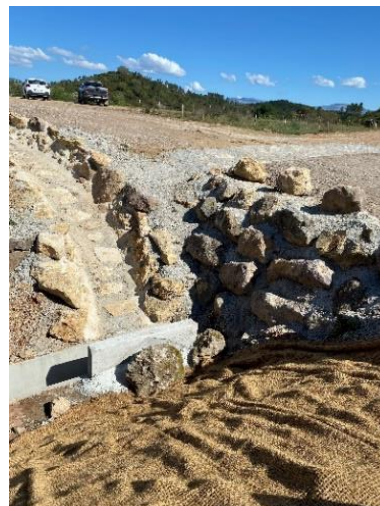
- création et réhabilitation d'ouvrages hydrauliques sur les deux dépôts : confortements par enrochements et reprofilages localisés de fossés existant, création de caniveaux béton, création de tranchées drainantes, création de pièges à fines aux exutoires des réseaux hydrauliques, avant rejet dans le milieu naturel ;
- confortement de zones d'érosion localisées : digue du dépôt du Lenté et talus Sud du dépôt Saint-Barthélemy ;
- mesures de sauvegarde floristique par balisage et mise en défend d'aires d'intérêt, par transplantation de spécimens, et par récolte et réensemencement de graines ;
- mesures de sauvegarde faunistique (amphibiens) par piégeage et déplacement ;
- fermeture des accès au site : mise en place de barrières et de clôtures.

Réhabilitation d'ouvrages hydrauliques

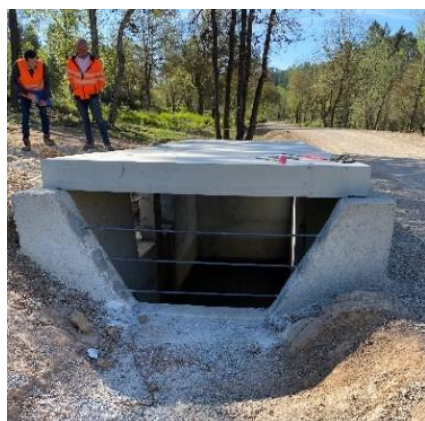
Création d'ouvrages hydrauliques

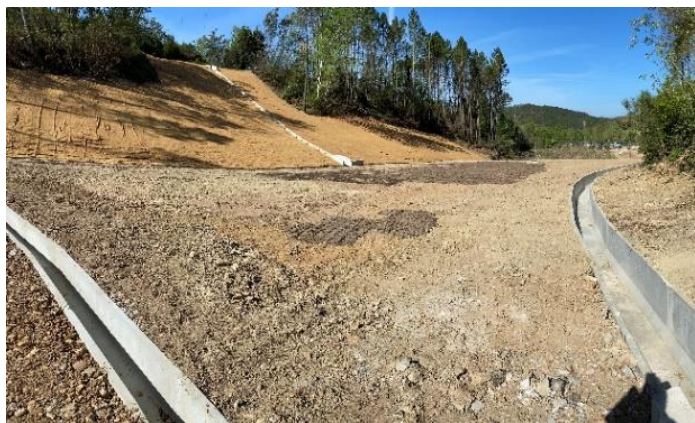
Confortement de zones d'érosion

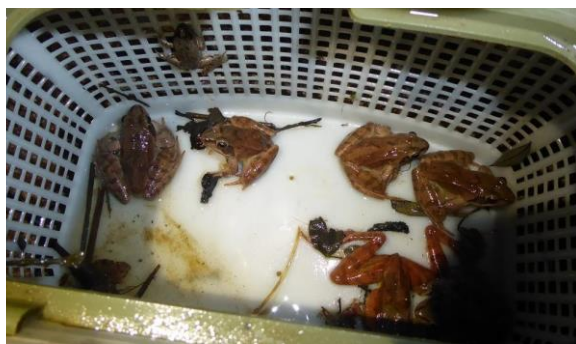
Mesures de sauvegarde faunistique

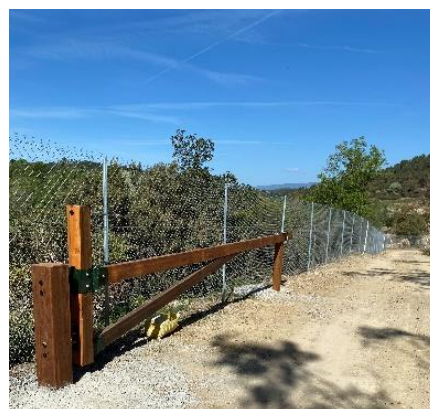
Fermeture des accès

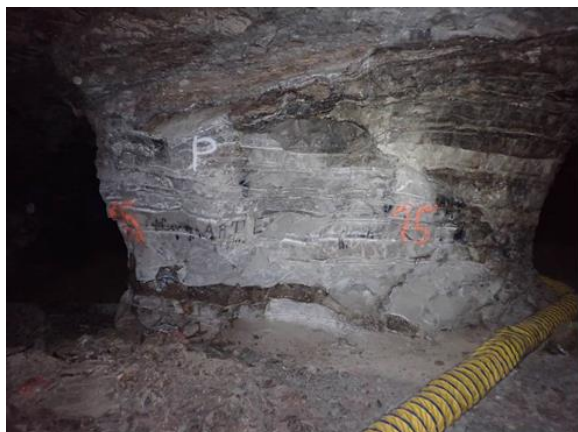
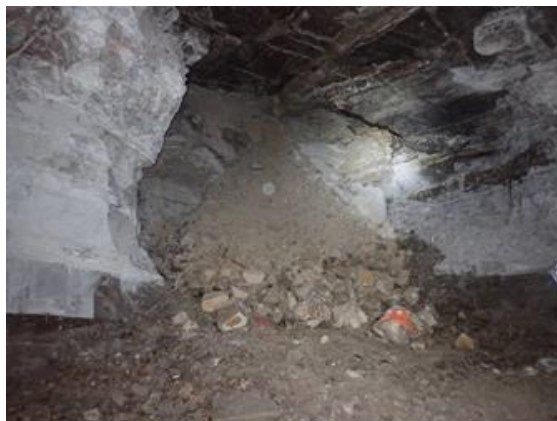
Illustration 29 : Pilier en bon état (photo de gauche), secteur effondré avec écoulement argileux (photo de droite) - Marseille (13).

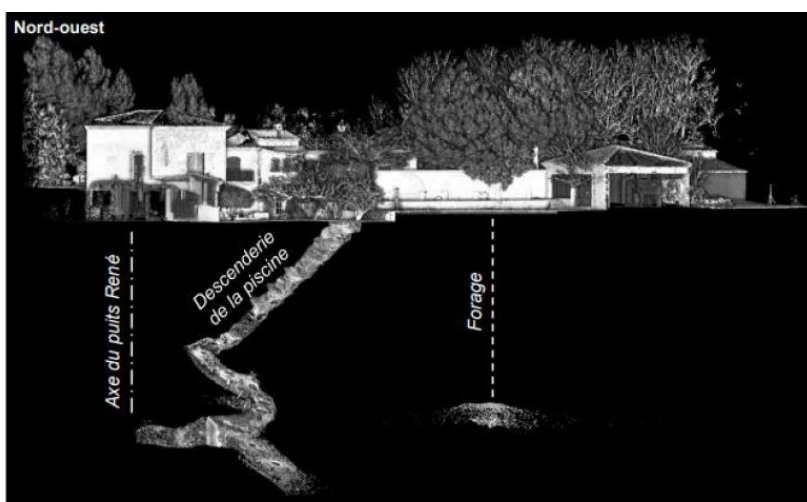
Illustration 31 : Vue en perspective du relevé de la surface et des travaux souterrains (dirigé vers le nord-est) -13 (doc. GEODERIS).

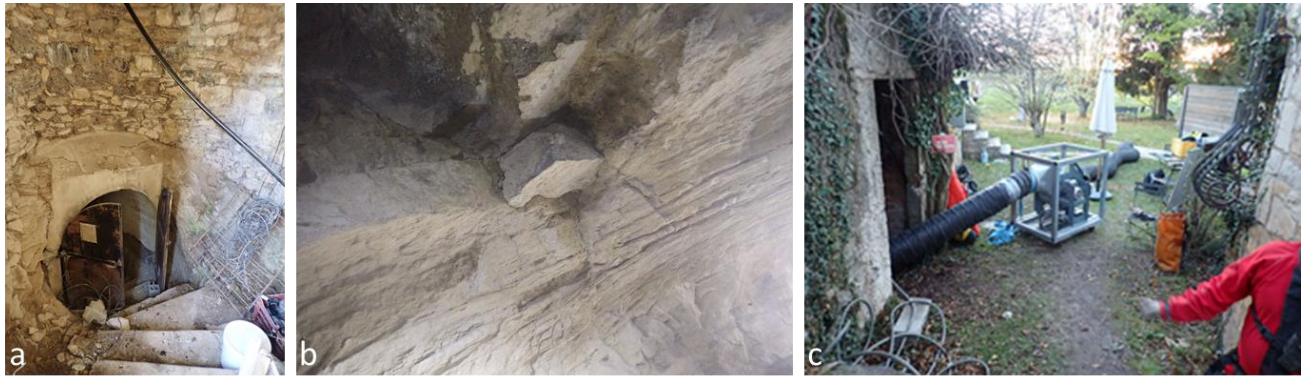
Une première visite de reconnaissance a eu lieu en novembre 2022 sur le site. Cette première visite avait permis de bien cadrer les conditions de sécurité et mise en œuvre des visites de surveillance à venir. En effet, une problématique de présence de gaz (CO<sub>2</sub>) ayant été mise en avant par GEODERIS, il était nécessaire de mettre en place un mode opératoire dédié au traitement du gaz afin de permettre la progression dans la cavité sans risque d'asphyxie. Cette première visite a permis de disposer d'un état de référence de la cavité (cf. Illustration 32). L'entrée de la descenderie n'est pas fermée de manière pérenne, et il conviendra de réaliser des travaux de mise en sécurité pour en sécuriser l'accès (cf. §4.5.2).

*Illustration 32 : a : Entrée de la descenderie, b : décrochement de bloc au toit et dans le parement, c : système de ventilation mis en place pour éliminer le risque d'asphyxie – Ventabren (13).*

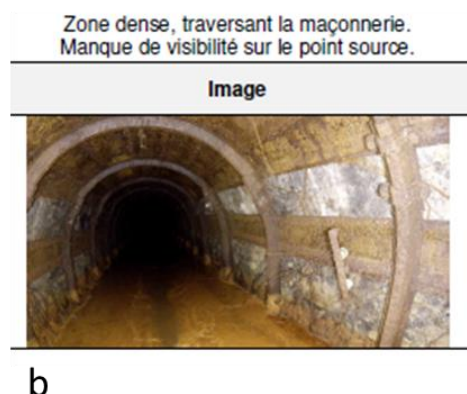
Compte-tenu des risques identifiés (anoxie, humidité, relargage de boue), les visites sont réalisées à l'aide d'un drone volant. Une première inspection complète par caméra montée sur drone a été menée en 2017 sur 230 mètres de long. Elle a mis en évidence un bon état de la voûte et des parois de l'ouvrage, ne nécessitant pas d'engager de travaux de sécurisation.

Illustration 37 : a : Vue en coupe de la galerie ; b : État des parements et radier, photo prise à 50 m de l'entrée de galerie – Manosque (04).

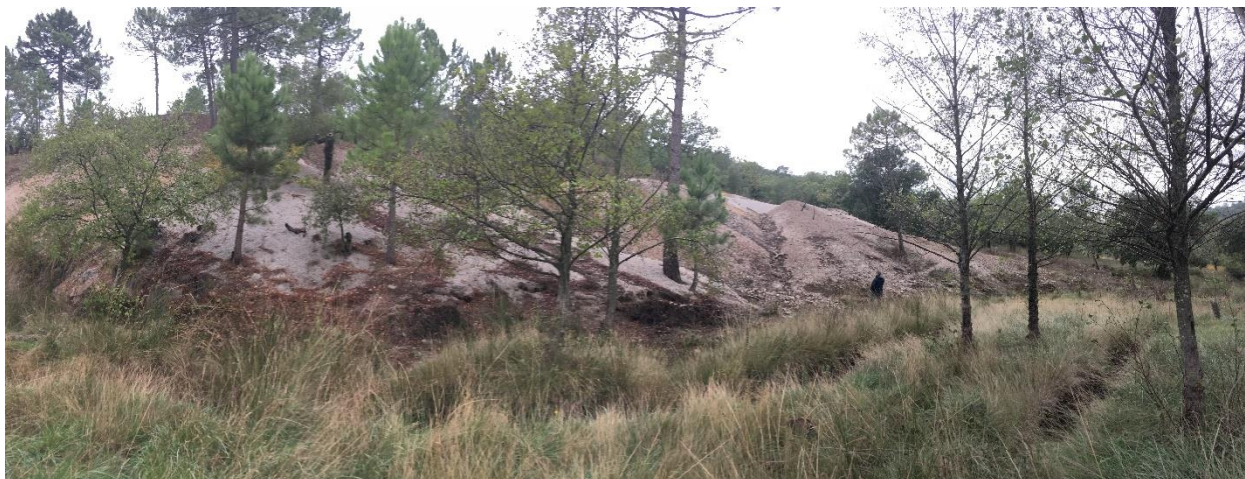
*Illustration 39 : Vaucron – Exemple de dépôt de résidus à stabiliser – Vidauban (83).*
