### SYNTHÈSE EXPLICATIVE

Le GFR Domaine de la Combe du VAR a été confronté à une situation difficile sur un site qui a été plusieurs fois atteint par des incendies, dont le dernier survenu en août 2009, a totalement dévasté l'emprise objet de la présente demande.

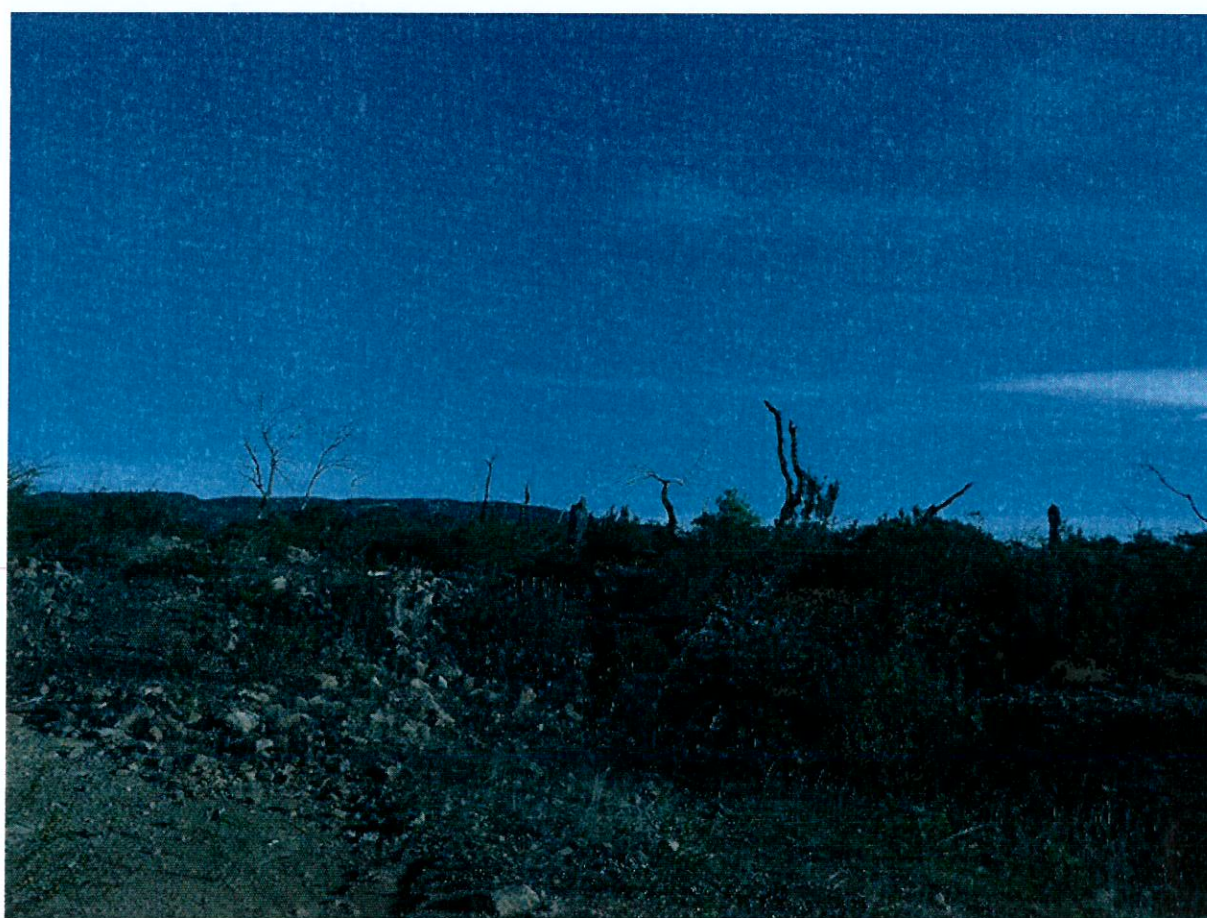
Aujourd'hui encore, les cicatrices de l'incendie sont parfaitement visibles à proximité immédiate du terrain planté :

*(sommet de la colline- novembre 2016)*

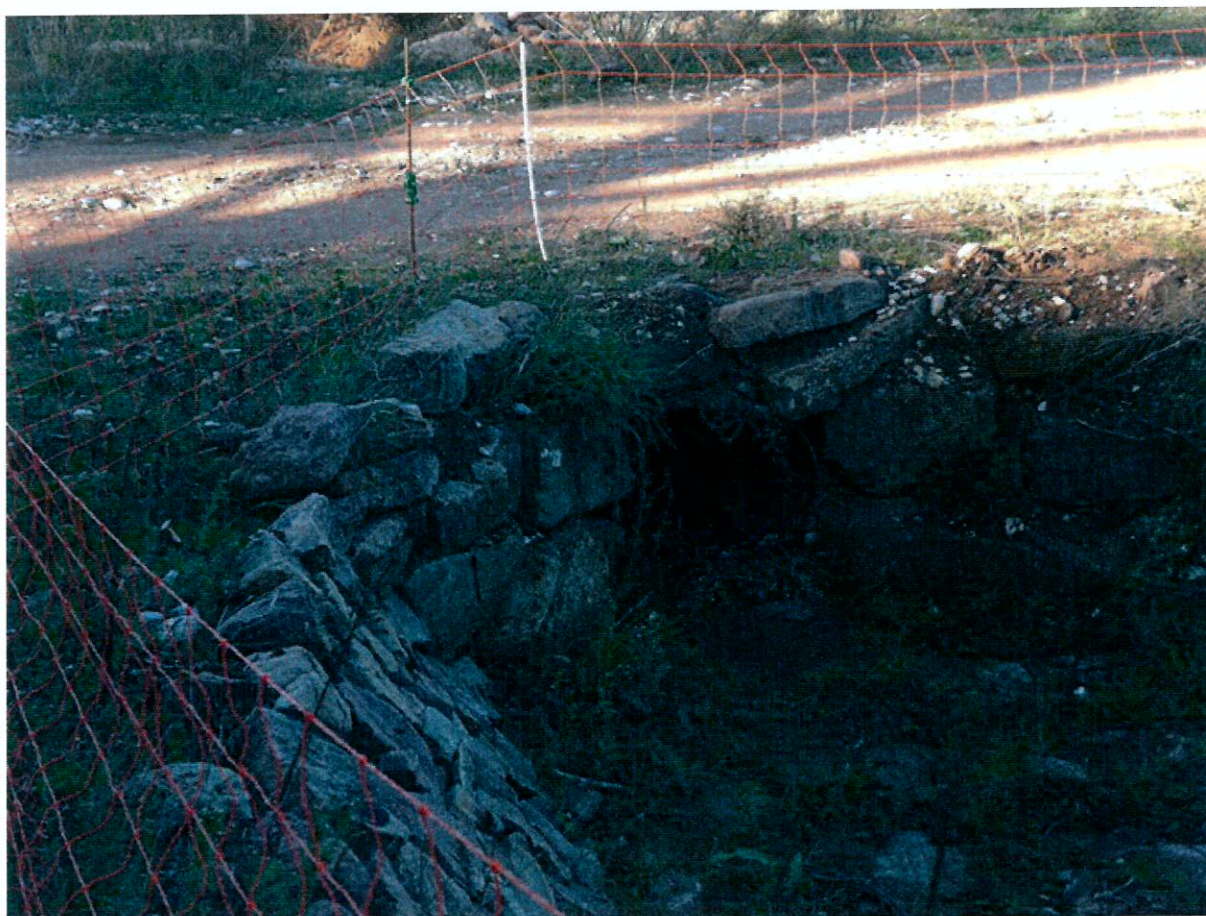
*(pied de la colline, traitement de l'écoulement des eaux de ruissellement)*

Par ailleurs, le ruissellement des eaux a été traité au droit de la colline afin d'améliorer l'écoulement des eaux en aval.
