# Projet d'entrepôt – Graveson (13)

Diagnostic de pollution - Mission INFOS et  
DIAG de NFX31620

Rapport n°108 432/version B– Février 2021

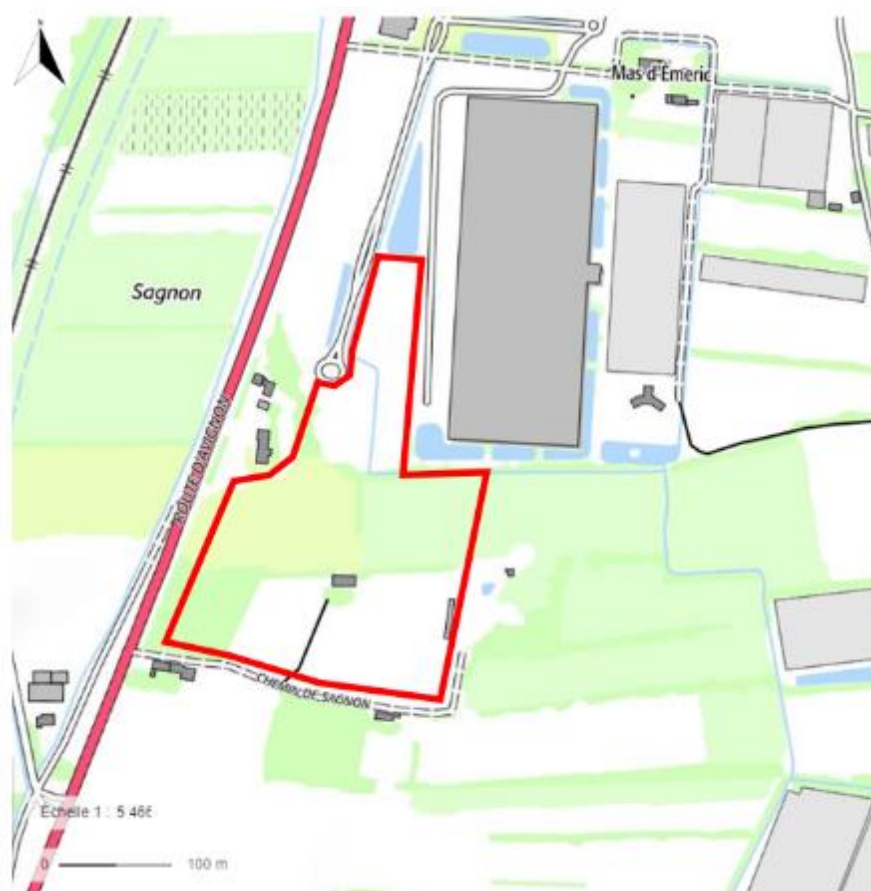
Figure 3 : Plan topographique de la zone d'étude (source : Géoportail)

Le site étudié est référencé à une altitude moyenne de + 16,3 m NGF. Le terrain est relativement plat (cf. Figure 3).

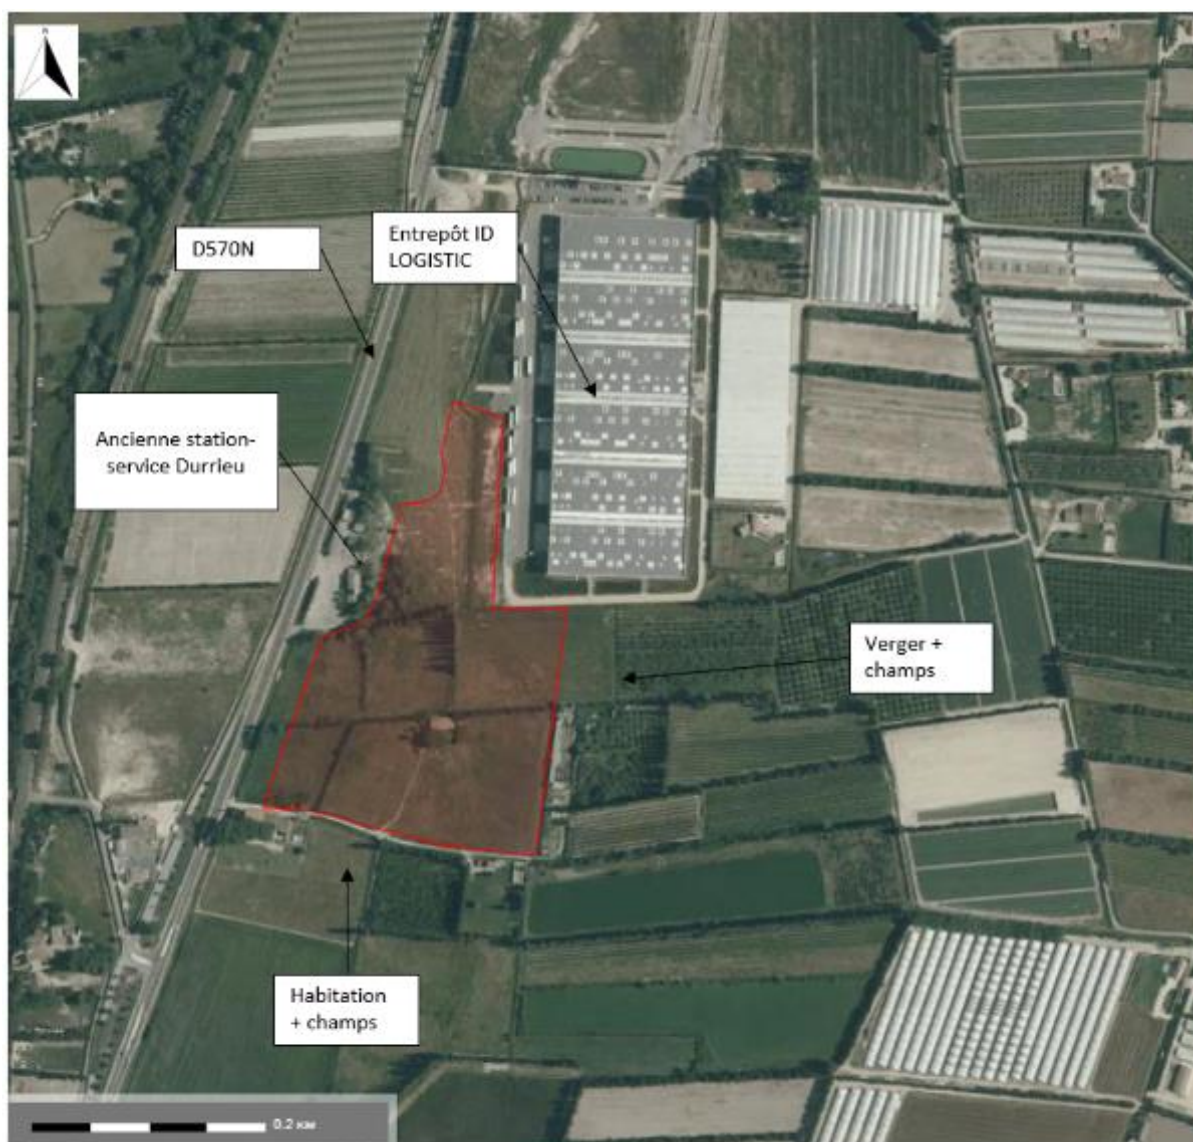
Figure 5 : Abords immédiats de la zone d'étude (source : Infoterre)

- Au nord, par un entrepôt ID LOGISTIC ;
- A l'est, par un verger et des champs ;
- A l'ouest, par la route D570N et l'ancienne station-service Durrieu ;
- Au sud, par le chemin Sagnon, des champs et des habitations.

La **Figure 5** donne la localisation des éléments observés aux abords immédiats du site.

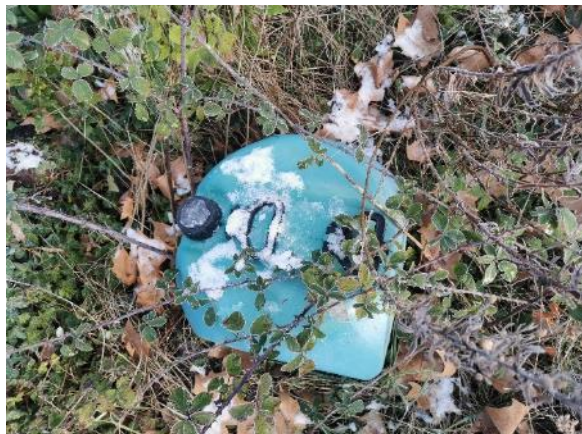
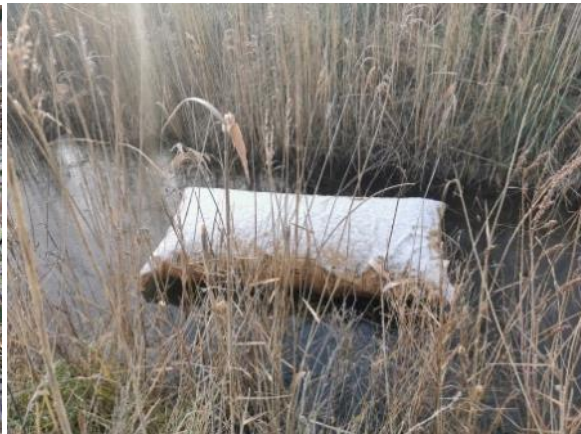
Des fûts et des déchets divers (parpaings, bois, PVC, encombrants...) ont pu être observés au droit du site dans les zones visitées accessibles :

Les déchets, fûts et bidons observés lors de la visite de site sont considérés comme des source potentielle de pollution en raison de la possibilité de fuite en provenance de ces réservoirs.

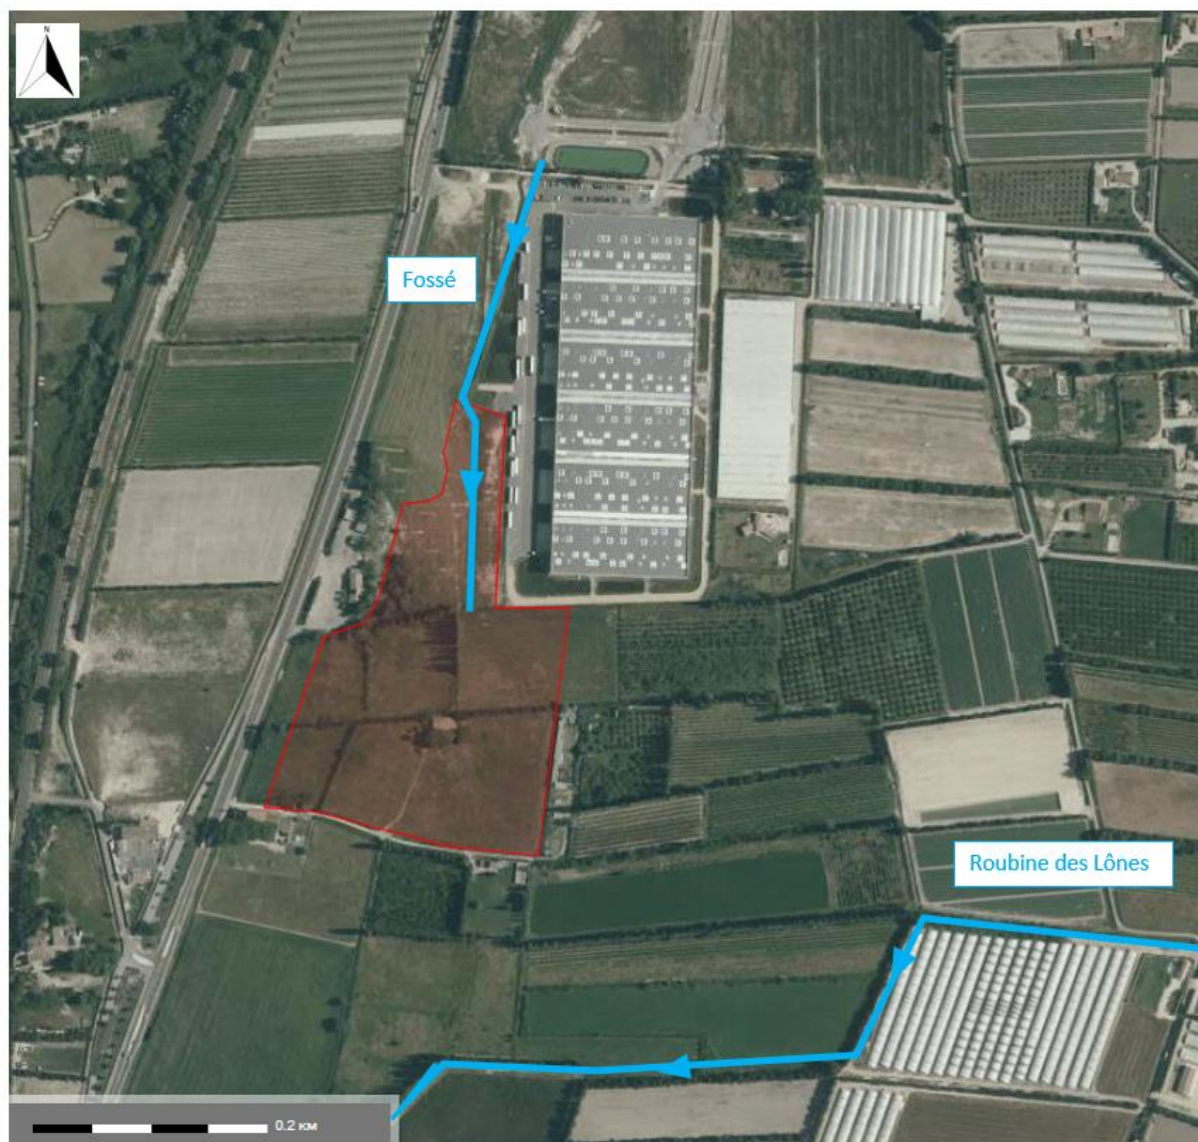
Figure 9 : Carte hydrologique de la zone d'étude (source : infoterre.brgm.fr)

La vulnérabilité de la Roubine des Lômes à une pollution directe en provenance du site est forte en raison de sa proximité et de sa localisation en latéral hydraulique. Les eaux de surface sont vulnérables à une pollution en provenance du site étant donné leur faible distance au site (175 m).

La figure suivante présente les cours d'eau à proximité du site.

La première nappe rencontrée au droit du site et le couloir alluvial de Graveson-Maillane (référéncée 716DA03 sur la Base de Données LISA) qui est incluse dans la nappe de la Durance. Cet aquifère est situé au droit du site avec un sens d'écoulement global théorique moyen vers le Sud-ouest (cf. Figure 9).

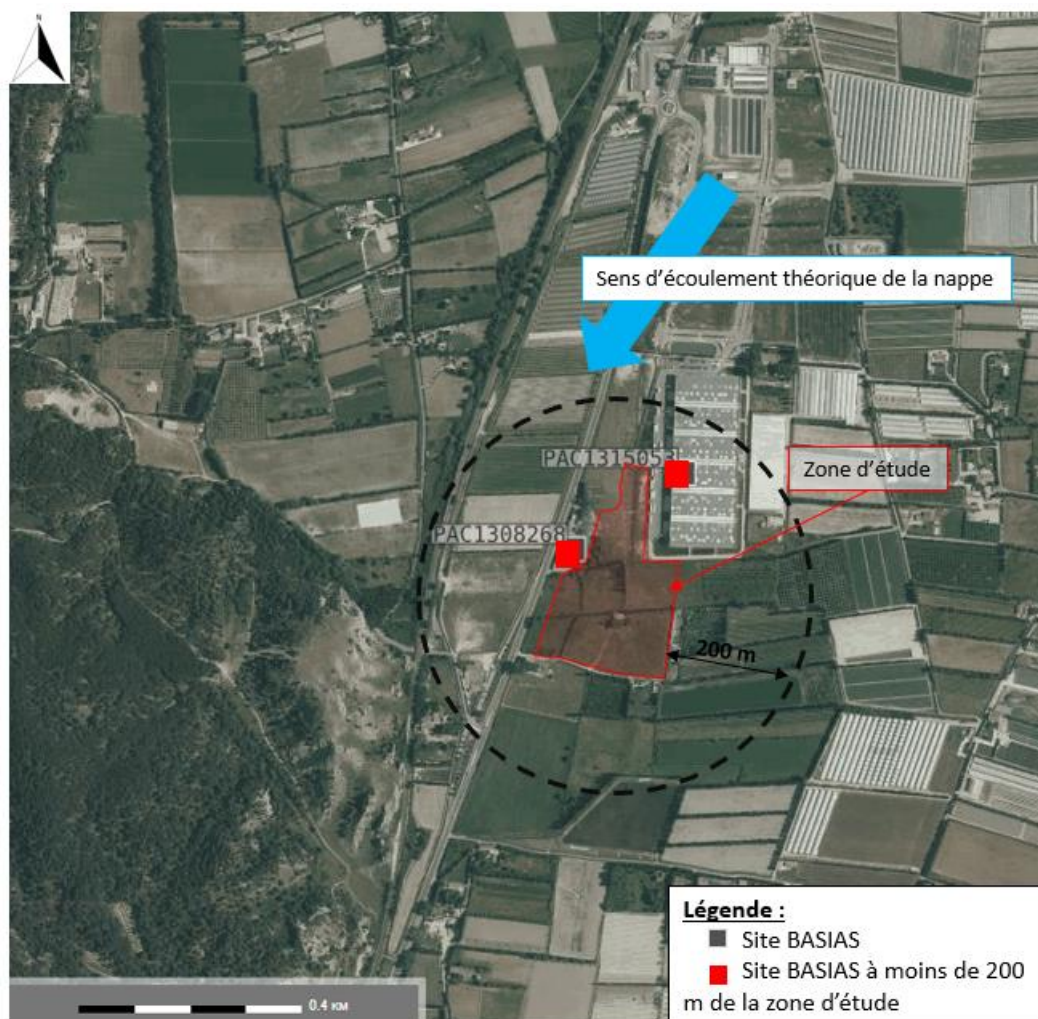
Figure 16 : Localisation des sites BASIAS sur et à proximité de la zone d'étude

La localisation des sites BASIAS recensés à proximité de la zone d'étude ainsi que le sens d'écoulement supposé des eaux souterraines sont présentés dans la figure suivante :

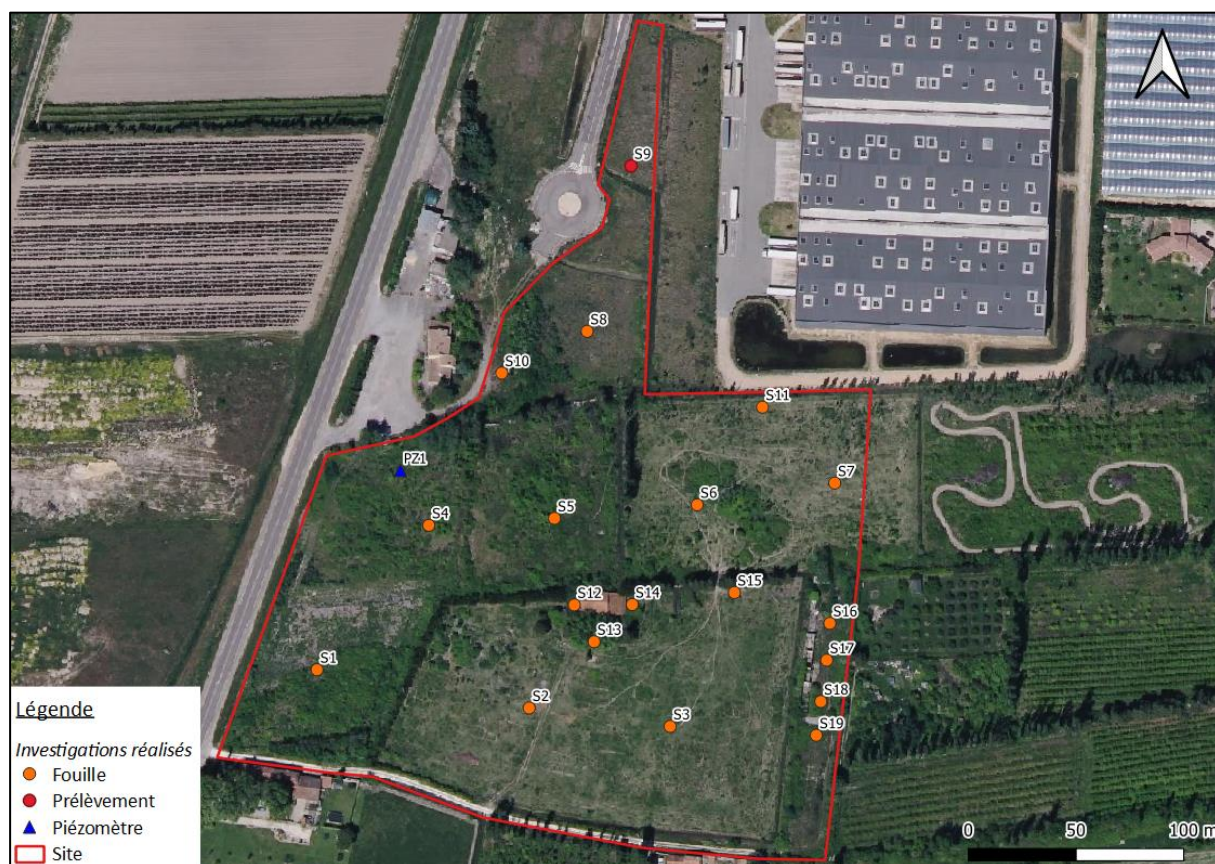
Figure 21: Localisation des fouilles et prélèvements réalisés (source : Orthophotographie IGN)

La localisation des fouilles et prélèvements réalisés est présentée dans la figure suivante :

L'ensemble des sondages a été immédiatement rebouché avec les matériaux extraits directement après l'observation organoleptique et la prise d'échantillons.

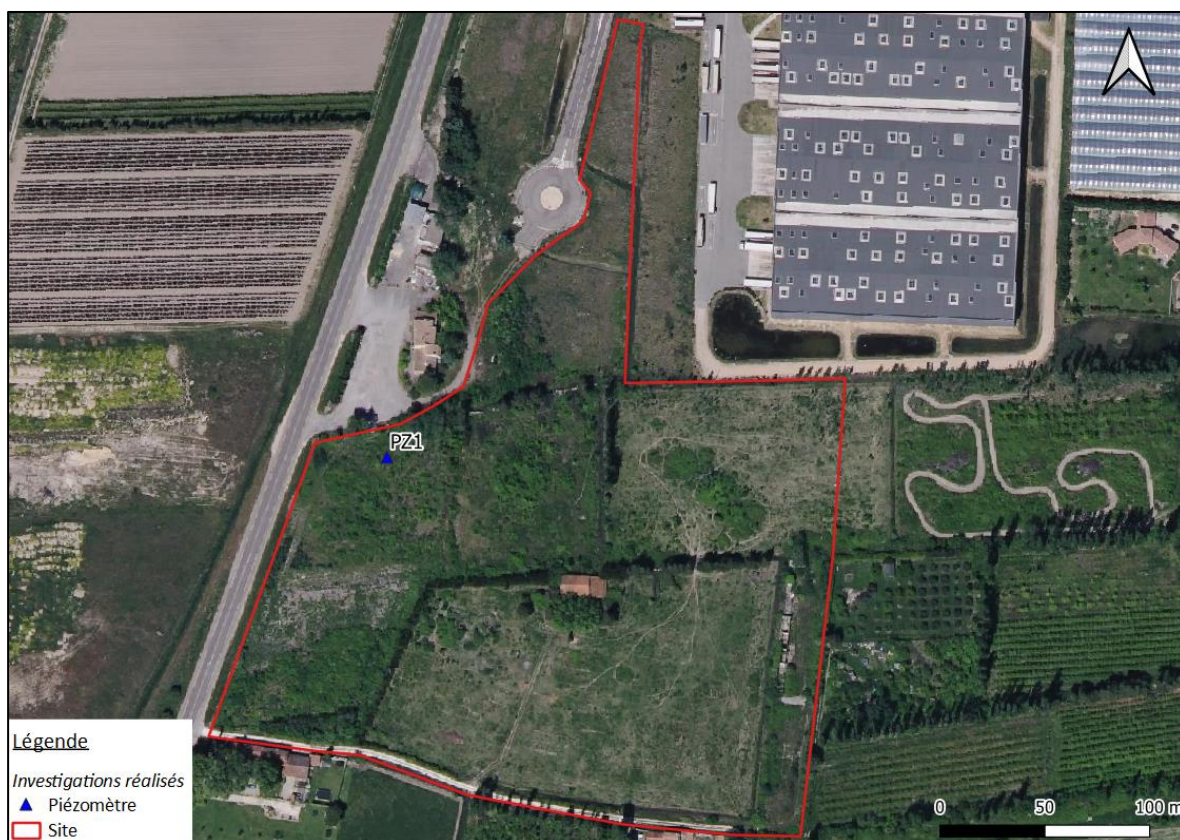
Figure 22 : Plan de localisation du piézomètre (source : Orthophotographie IGN)

La figure suivante présente le plan de localisation du piézomètre.

Le piézomètre a été réalisé à la tarière par l'entreprise spécialisée *TEMSOL* sous la supervision d'Antea Group.

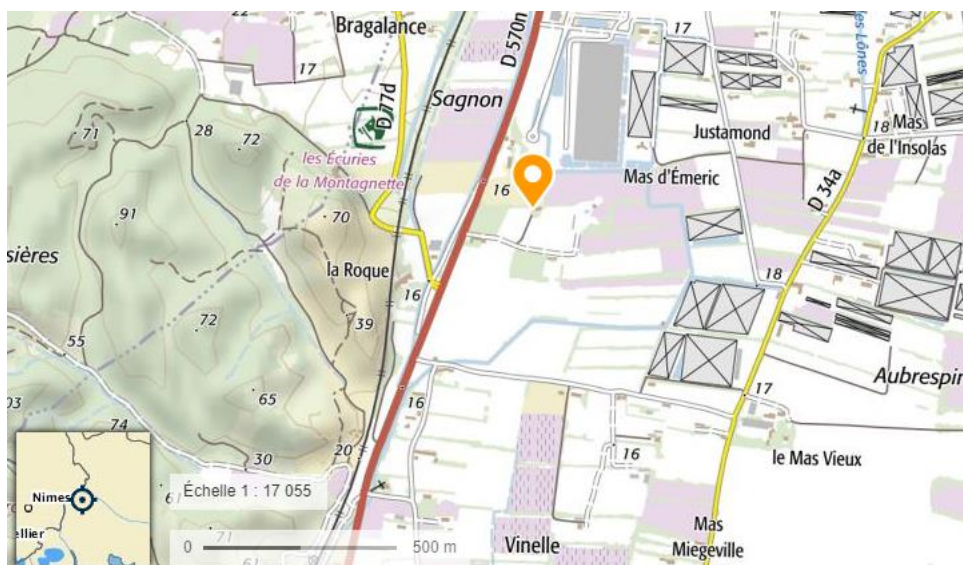
CARTE TOPOGRAPHIQUE / LOCALISATION :

Topographie générale du site : plane

Altitude moyenne du site Z (NGF) : +16,3 m NGF

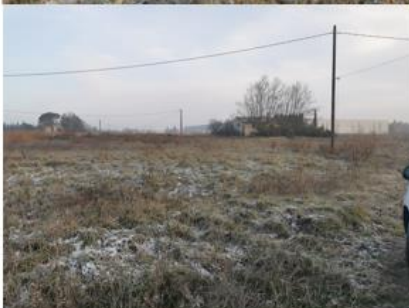
Maison abandonnée

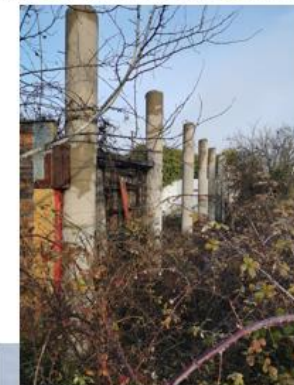
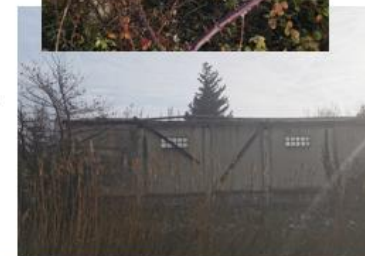
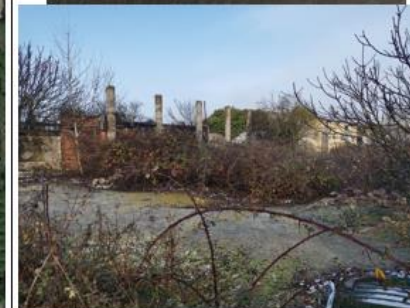
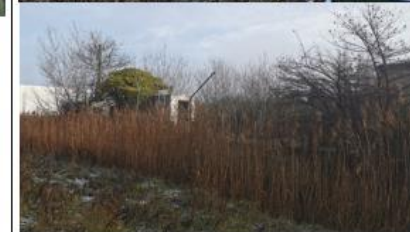
Partie sud-est non visitée : bâtiment en ruine, caravane

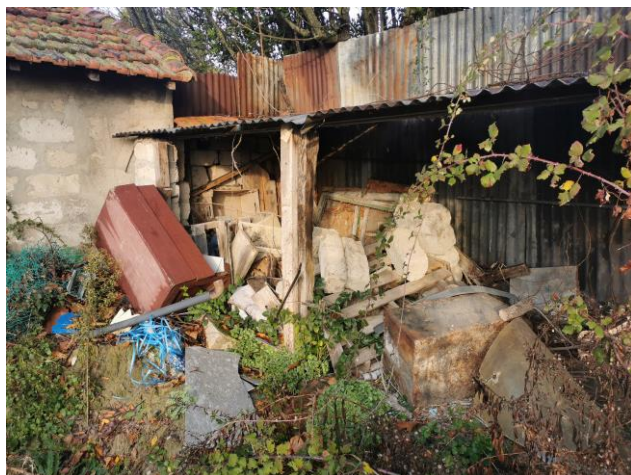
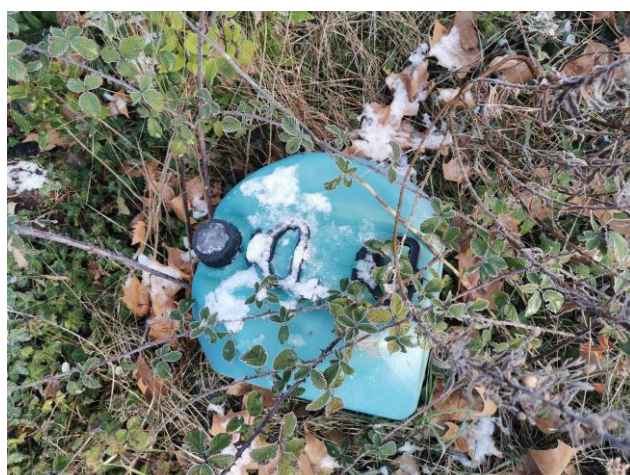
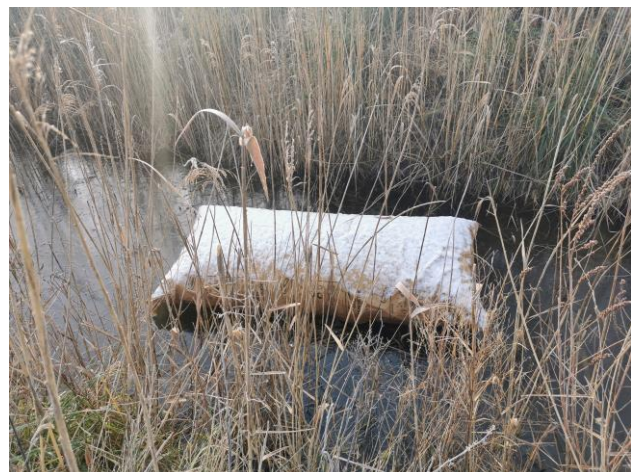
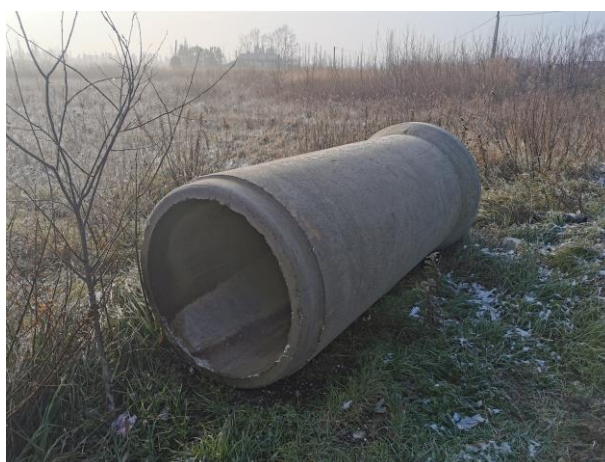
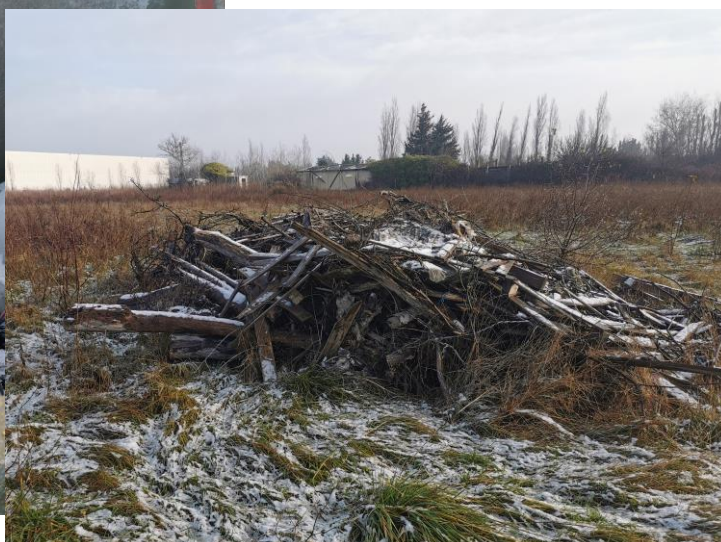
Déchets épars au droit du site :

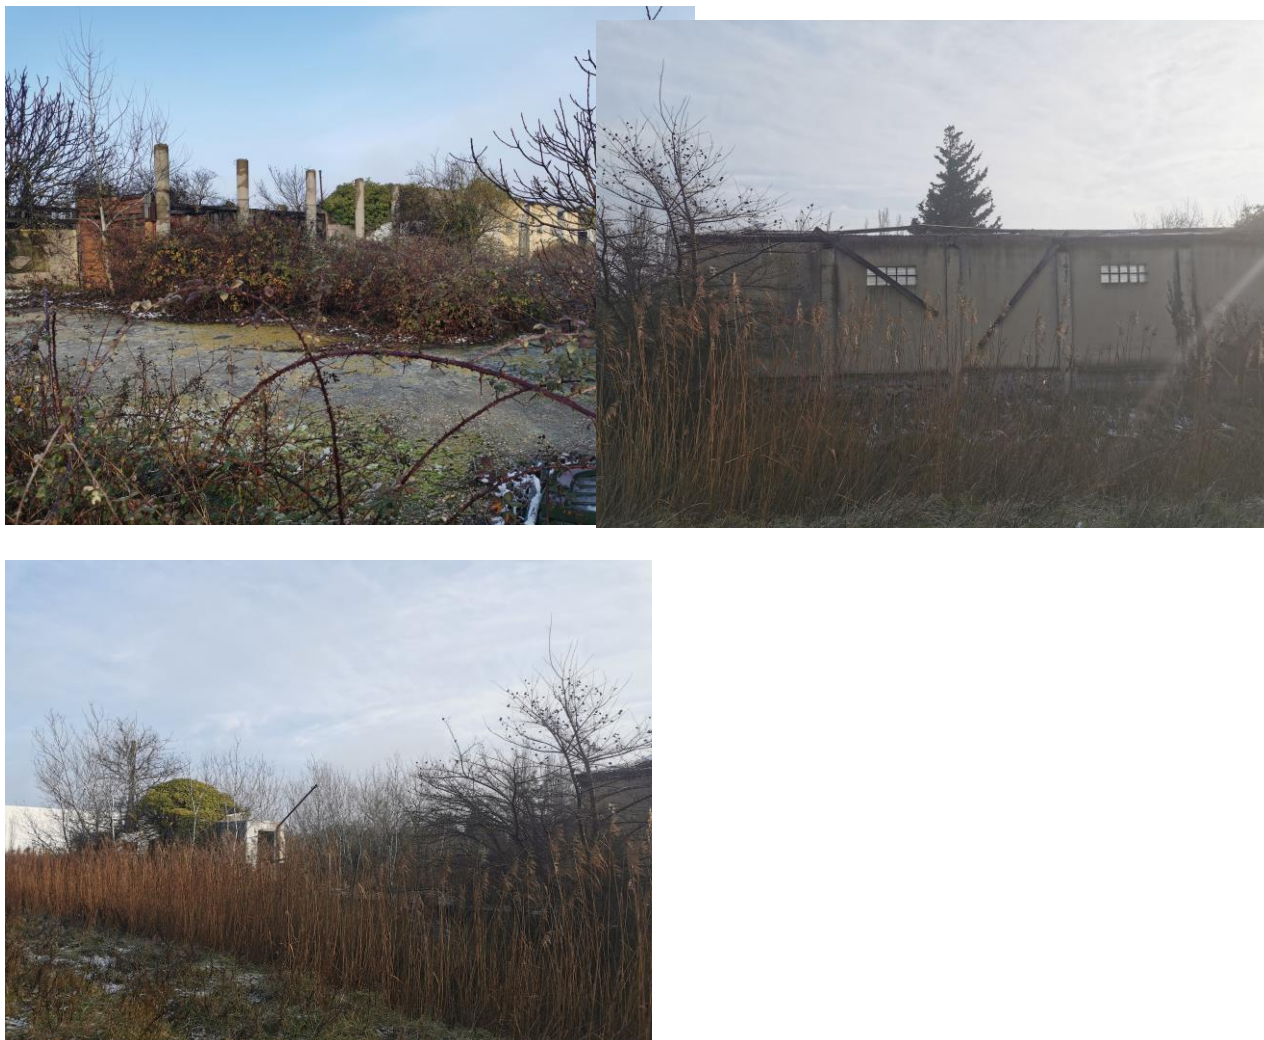
Bâtiment allongé en ruines à l'est du site :

Le bâtiment allongé en ruine à l'est du site n'a pas pu être visité en raison de son inaccessibilité : présence d'un fossé rempli d'eau, de clôture barbelée et de ronces.
