Sun'Agri

**ANNEXES 3 – INSERTIONS PAYSAGERES
PROJET AGRIVOLTAÏQUE DE CAVAILLON**

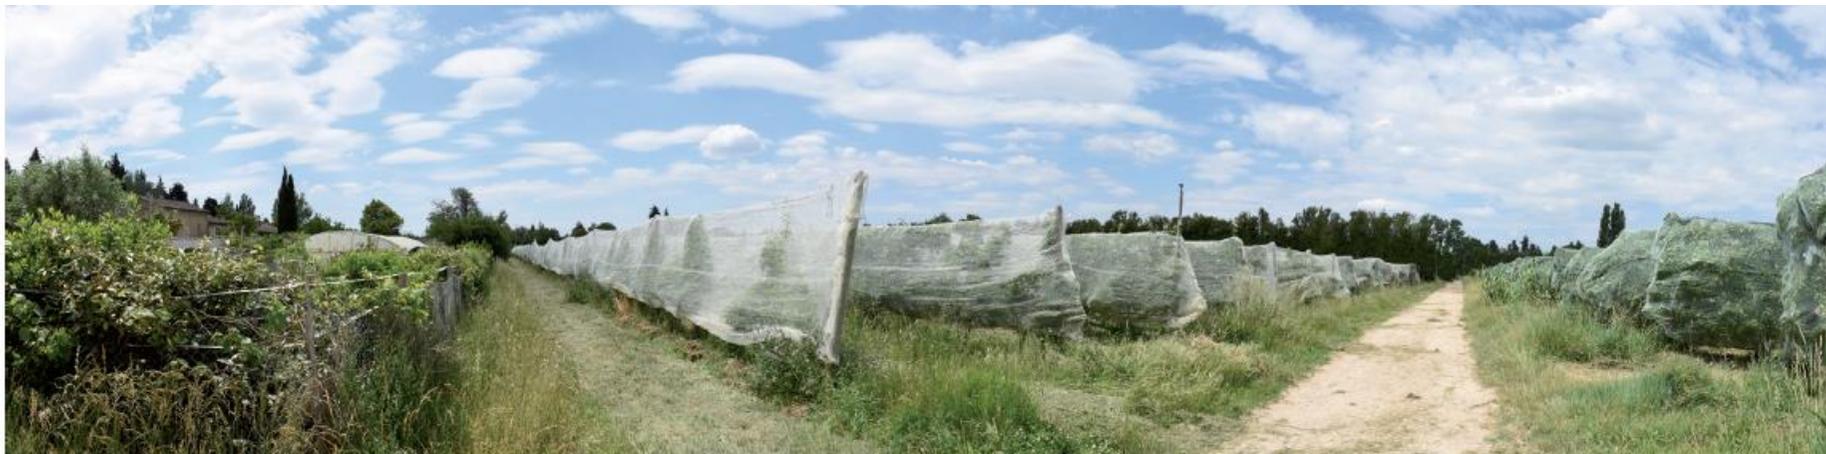
Vue 1

Etat initial

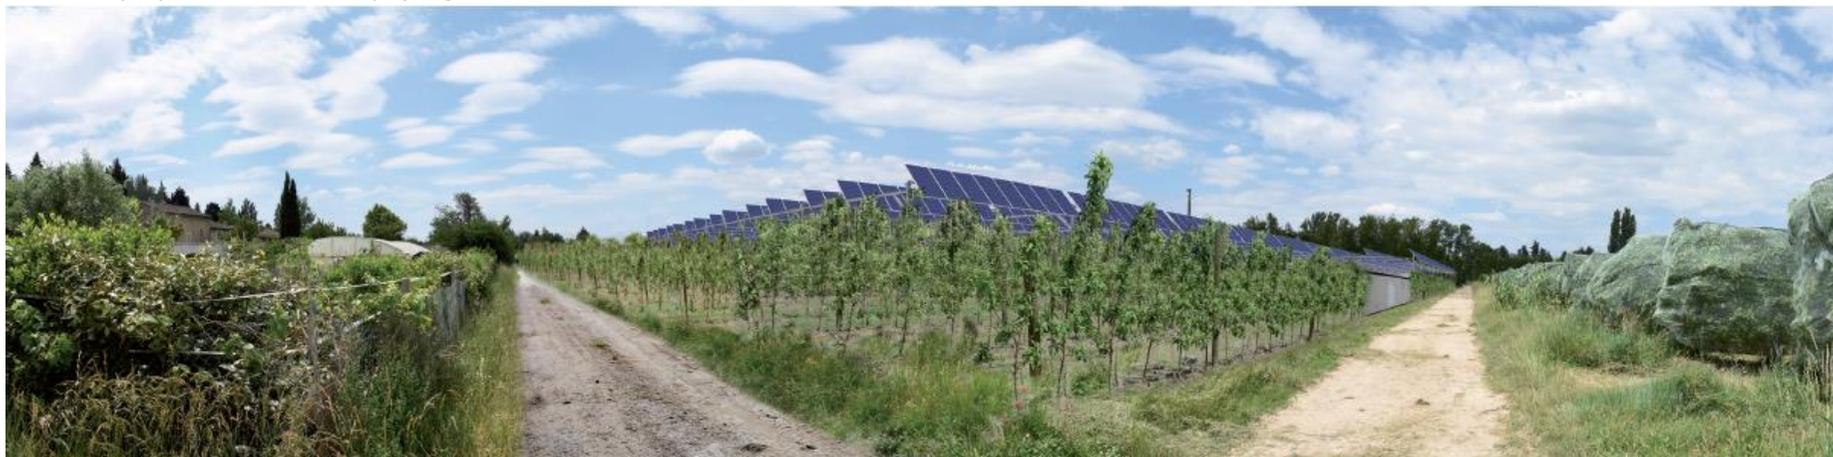
Etat avec projet (sans mesures paysagères)

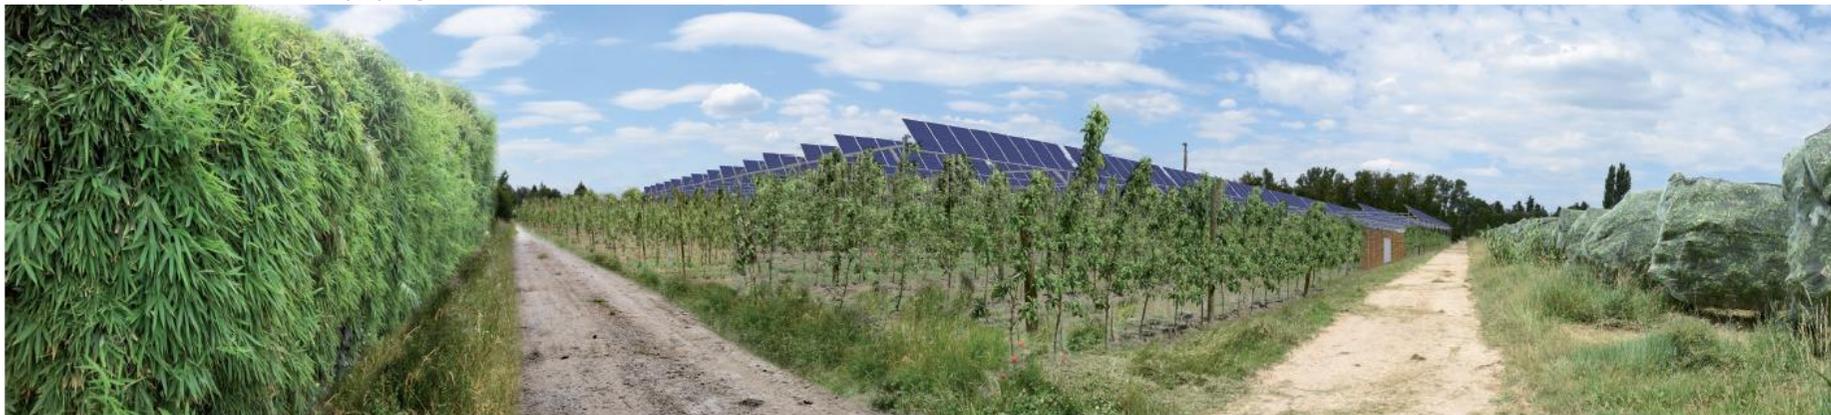
Etat avec projet (et mesures paysagères)

Photographie 25 : Mesure d'évitement (recul de l'implantation des persiennes et du poste) et mesure de réduction (plantation et bardage du poste de livraison).

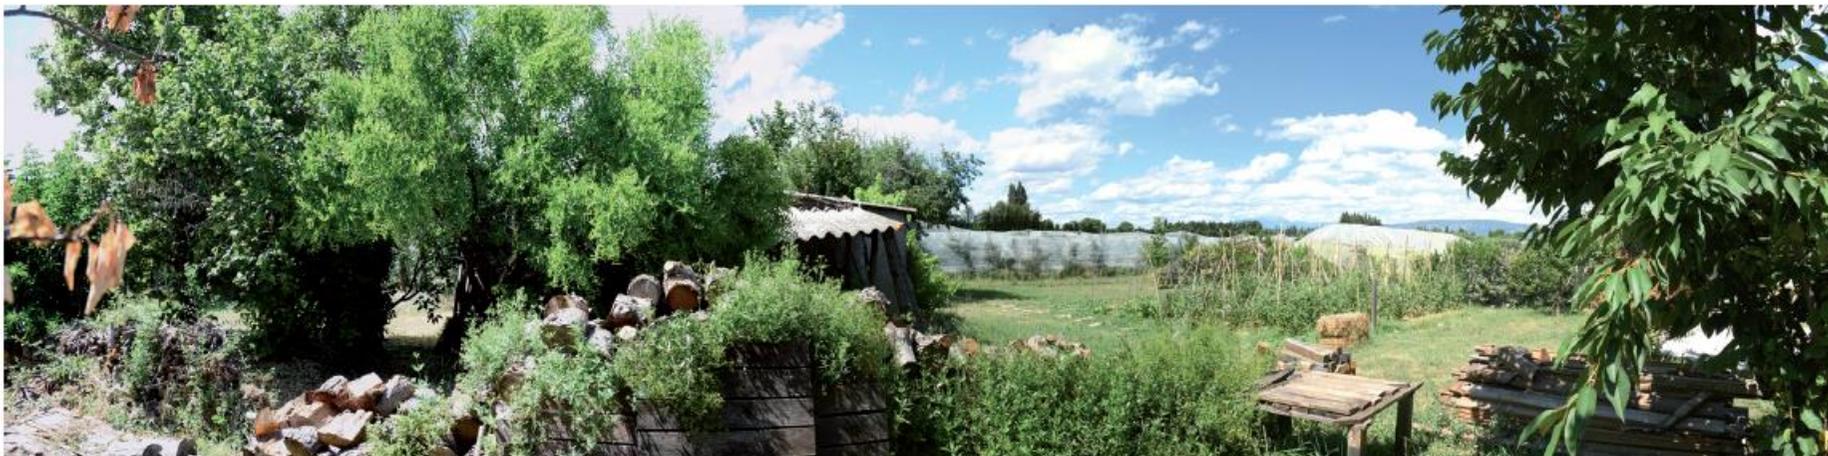
Vue 2

Etat initial

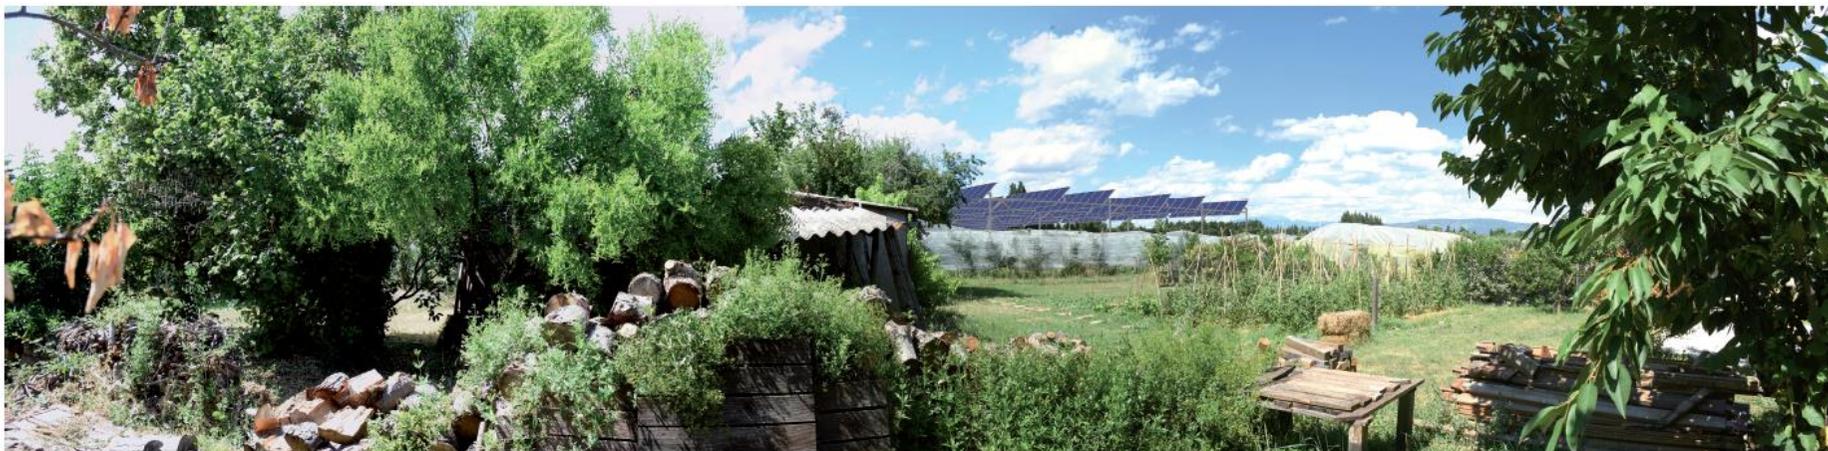
Etat avec projet (sans la mesure « Haie paysagère »)

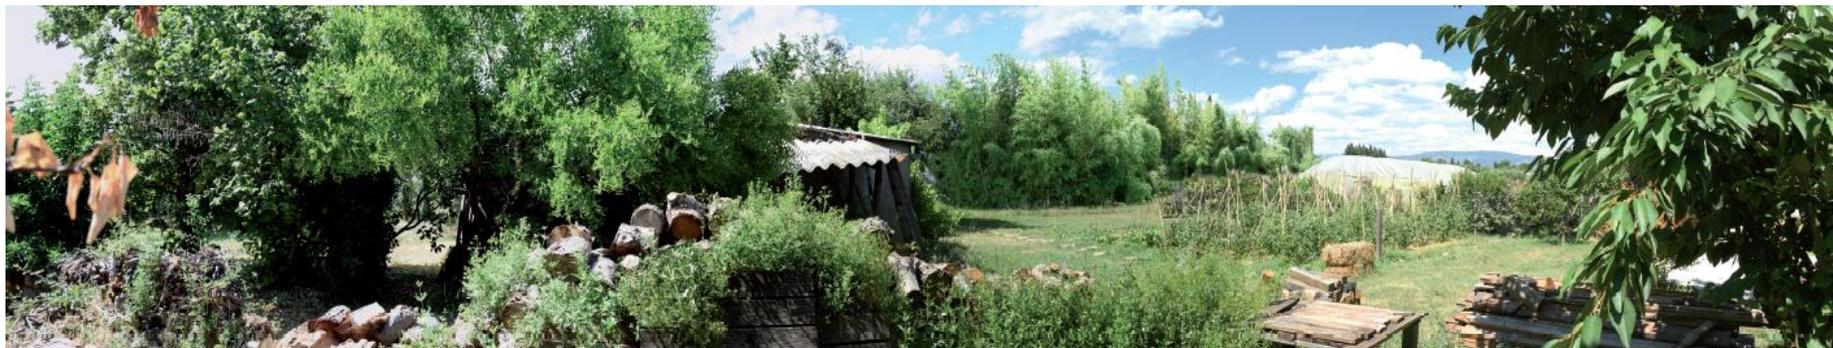
Etat avec projet et mesure paysagère

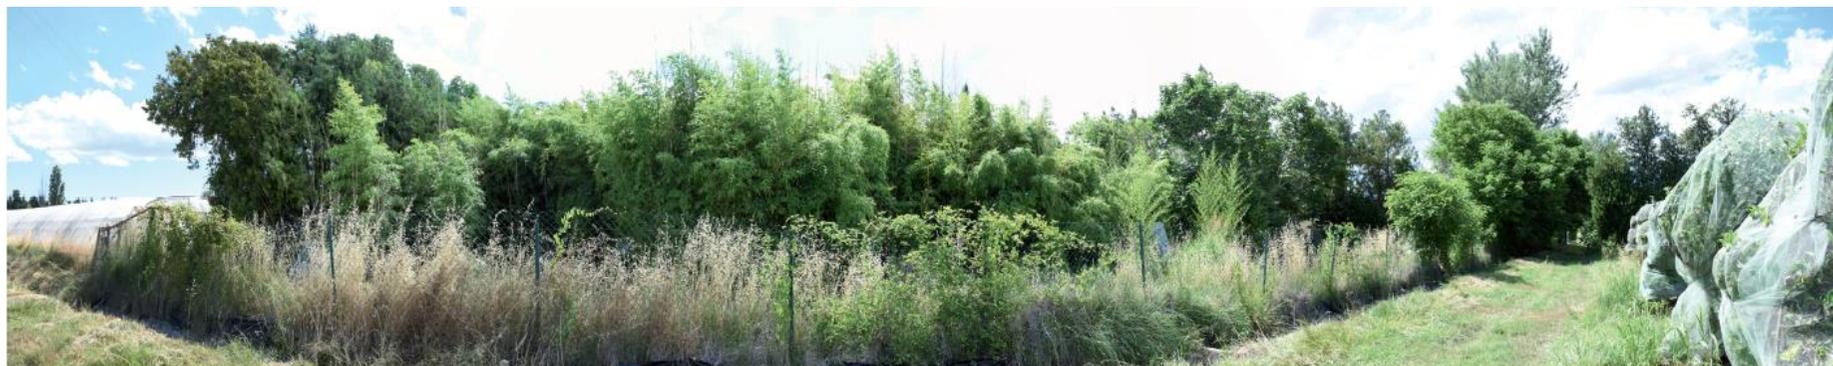
Vue 3

Photographie 21 : Masque végétal complet depuis la ZIP vers la maison située à l'ouest de la ZIP (point 9 carte précédente)

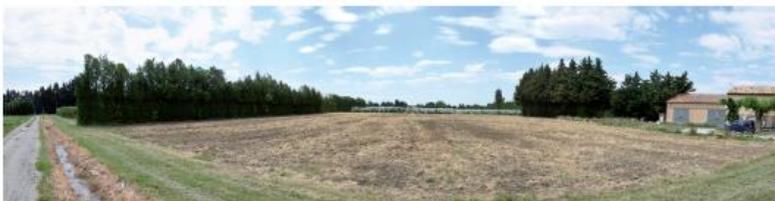
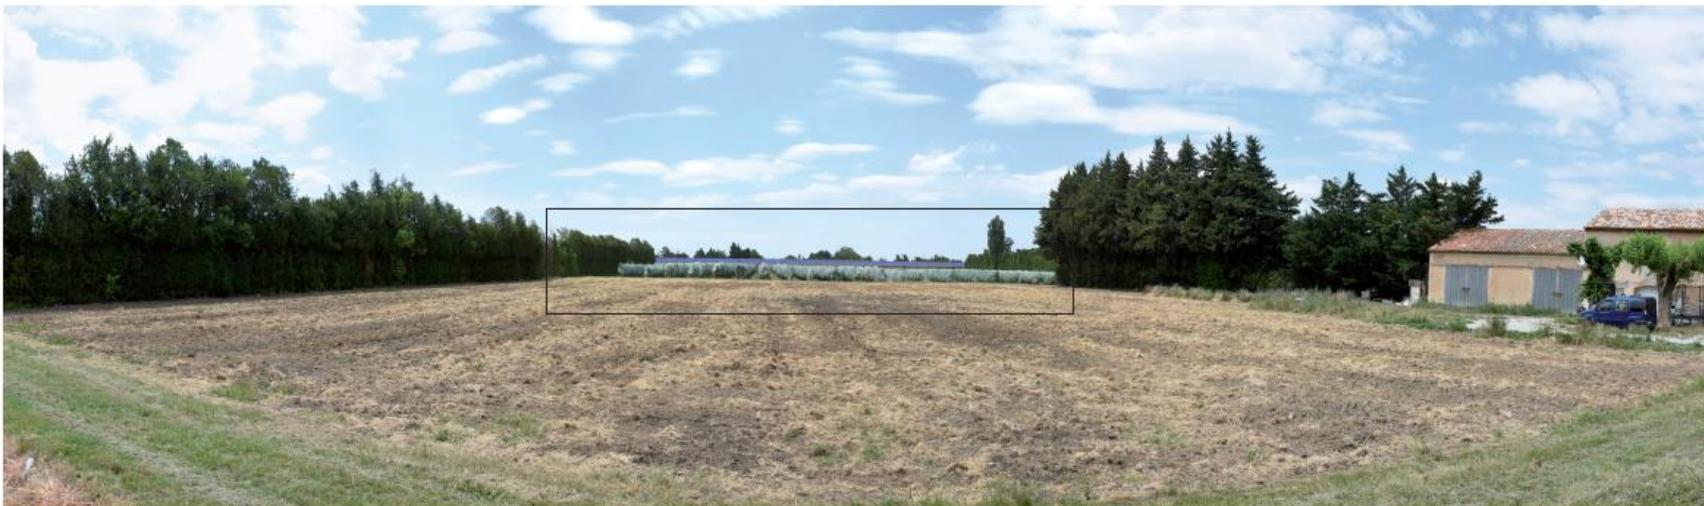
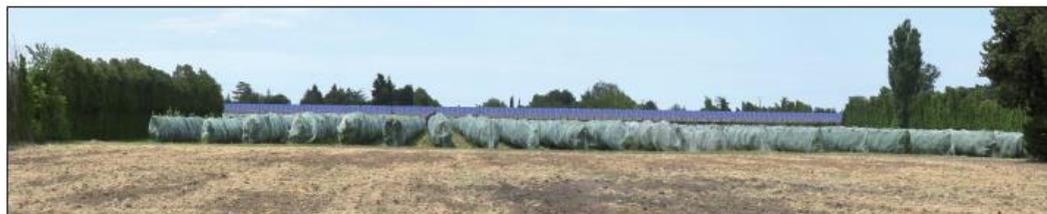
Vue 4

Photographie 22 : Etat actuel du paysage et projet depuis l'est du projet (repère 1 carte précédente)

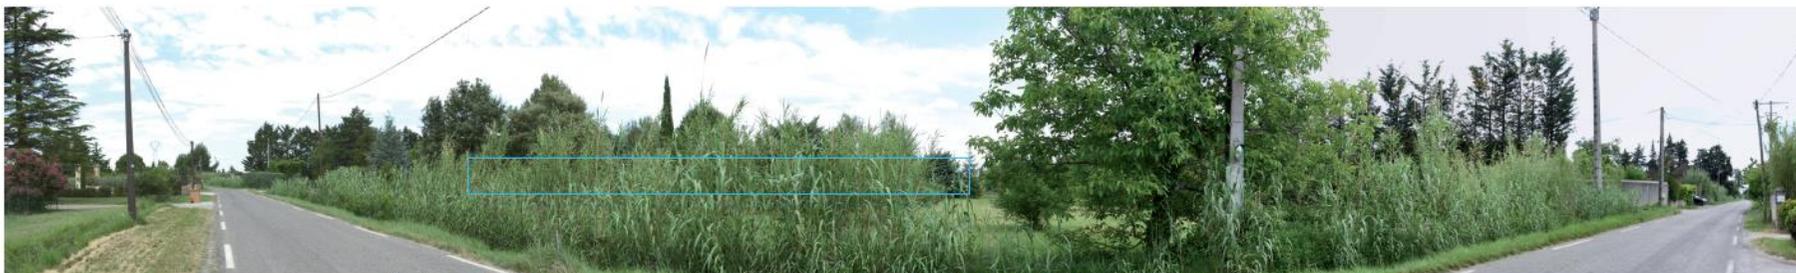
Vue 5

Photographie 14 : Absence de perception de la ZIP depuis une fenêtre dans la végétation de bord de route (D16) (point 2 carte précédente)

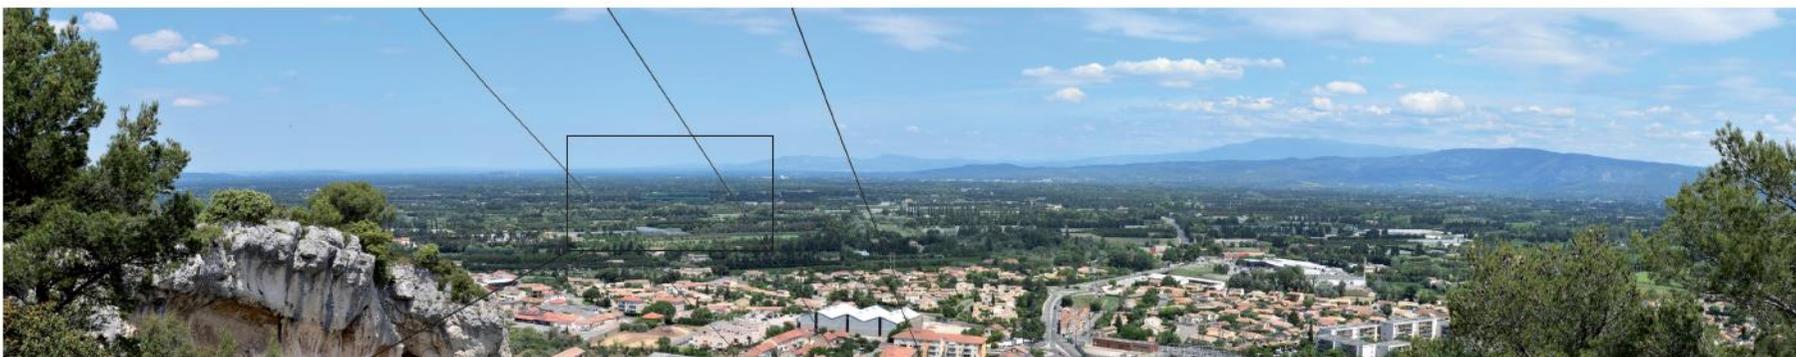
Vue 6 (Depuis la Colline Saint-Jacques)

Photographie 4 : Malgré une vue lointaine, la ZIP n'est pas perceptible depuis la colline an raison des masques végétaux.
