Tests de perméabilités

Le bois fleuri-ouest,
06 410 BIOT

Référence étude : 2022PLU164
Rendu le : jeudi 5 janvier 2023

ETUDE DE CONCEPTION

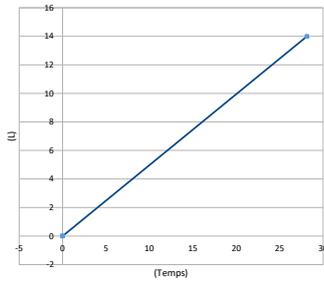
Profil Péd S1

K (mm/h)
990,3

Profil pédologique S1 (en cm)		
Matières organiques	Bon*	1
Argile	Moyen*	14
Limons	Bon*	0
Sableux-argileux	Bon*	0
Roches	Mauvais*	0

Evolution de l'eau infiltrée en fonction du temps

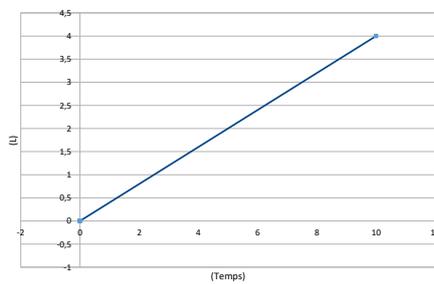
Profil péd S3

K (mm/h)
796,2

Profil pédologique S3 (en cm)		
Matières organiques	Bon*	1
Argile	Moyen*	20
Limons	Bon*	0
Sableux-argileux	Bon*	0
Roches	Mauvais*	0

Evolution de l'eau infiltrée en fonction du temps

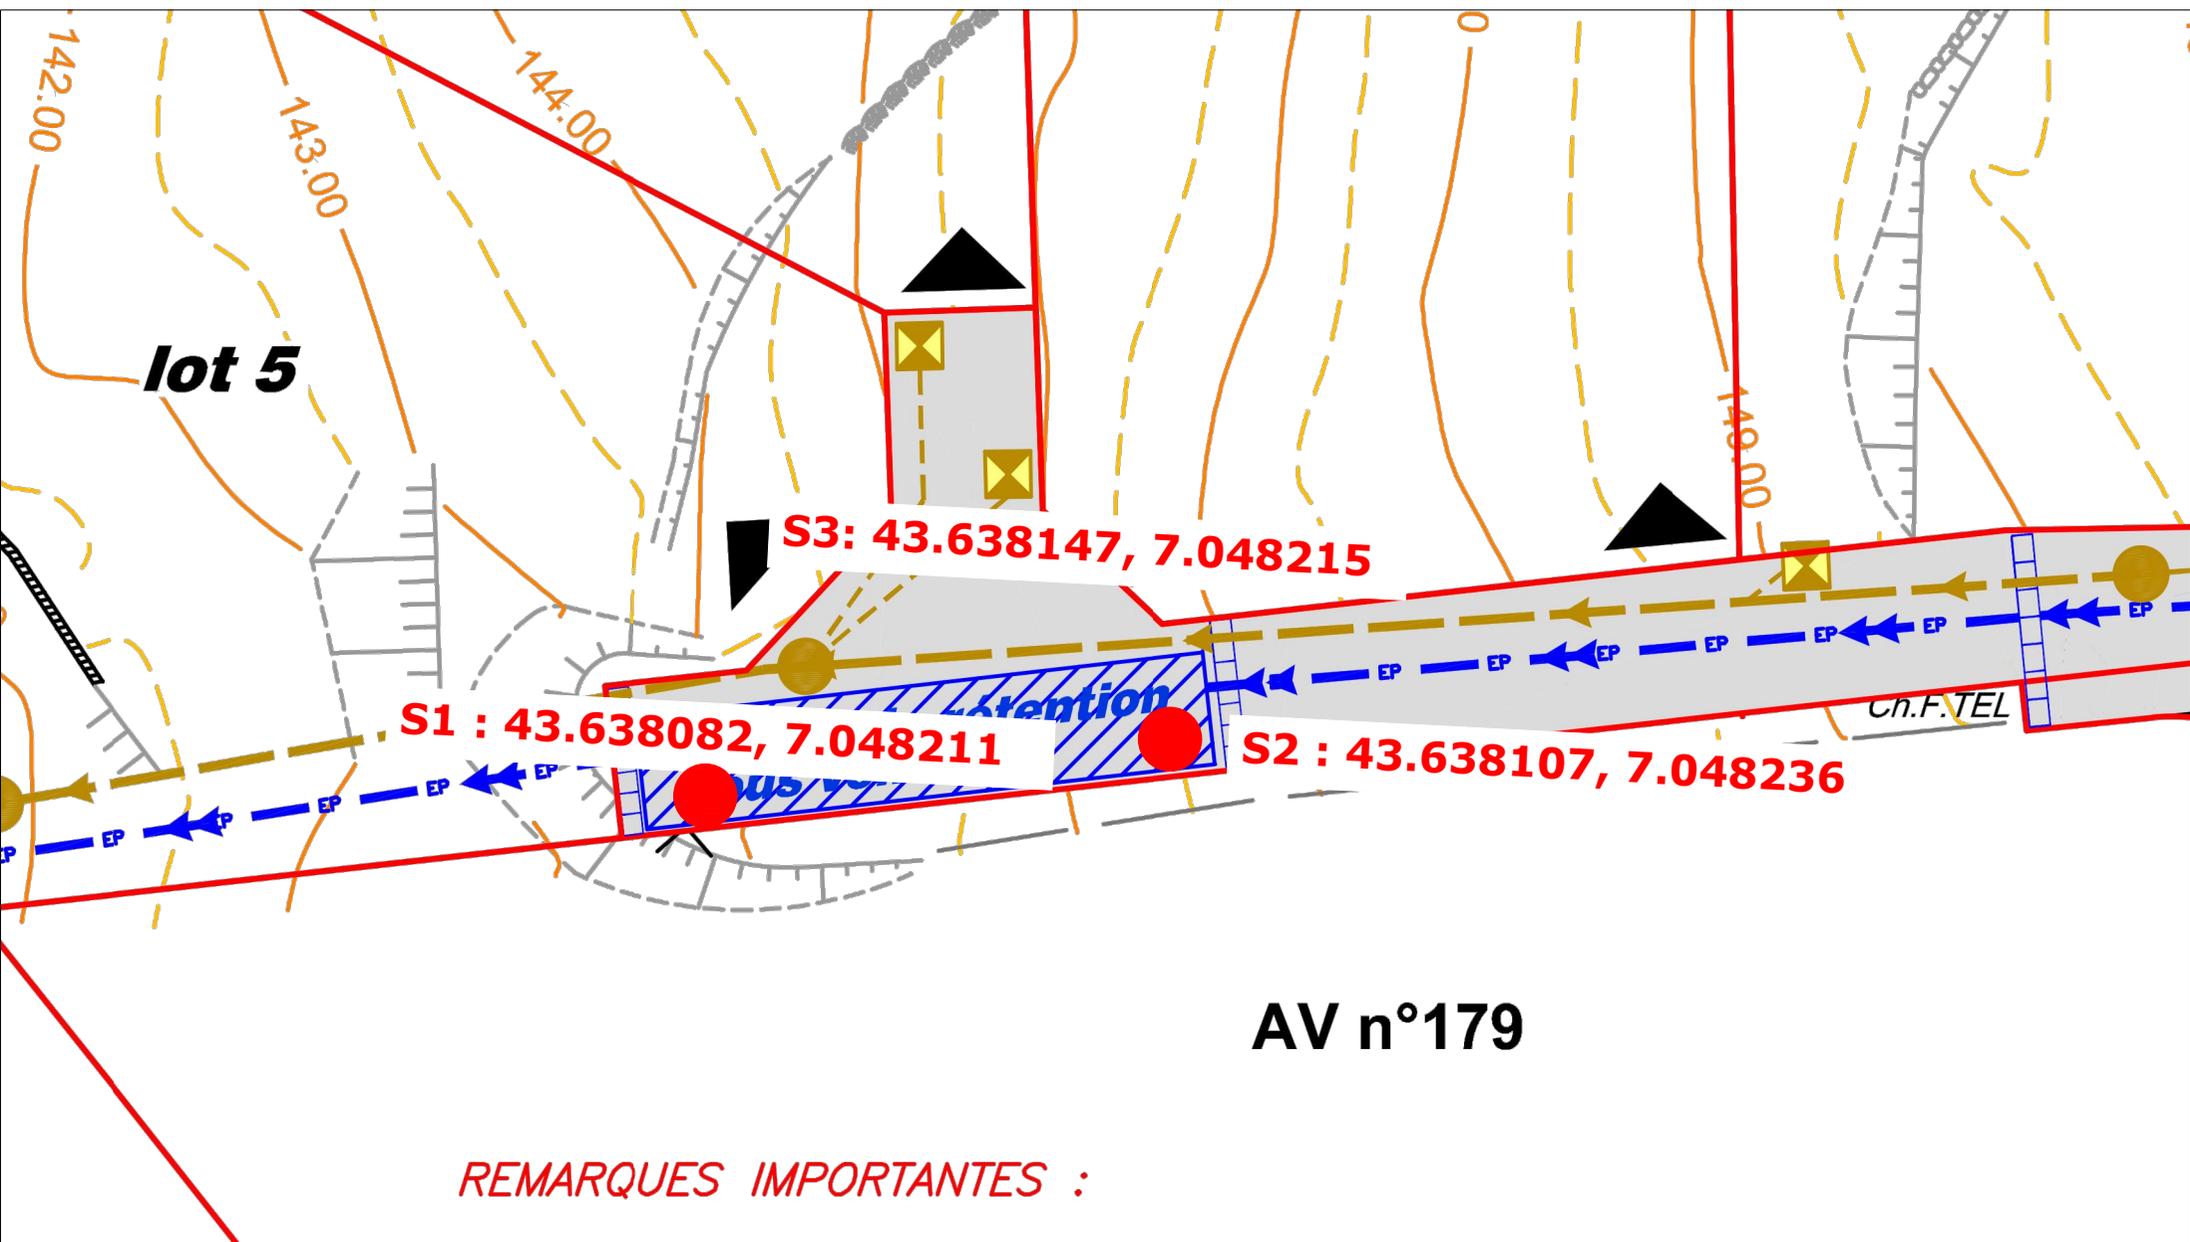
ANNEXE II : IMPLANTATION DES SONDAGES

ECHELLE :
1/250
