Port-de-Bouc (13)
Mission INFOS et DIAG
selon la norme NF X 31-620

Rapport n° PR.69EN.21.0037 – 001 – 1ère diffusion – 06/07/2021

Etat des lieux de la qualité environnementale des sols
Place des Aigues Douces
Rue de la Turenne
Port-de-Bouc (13)

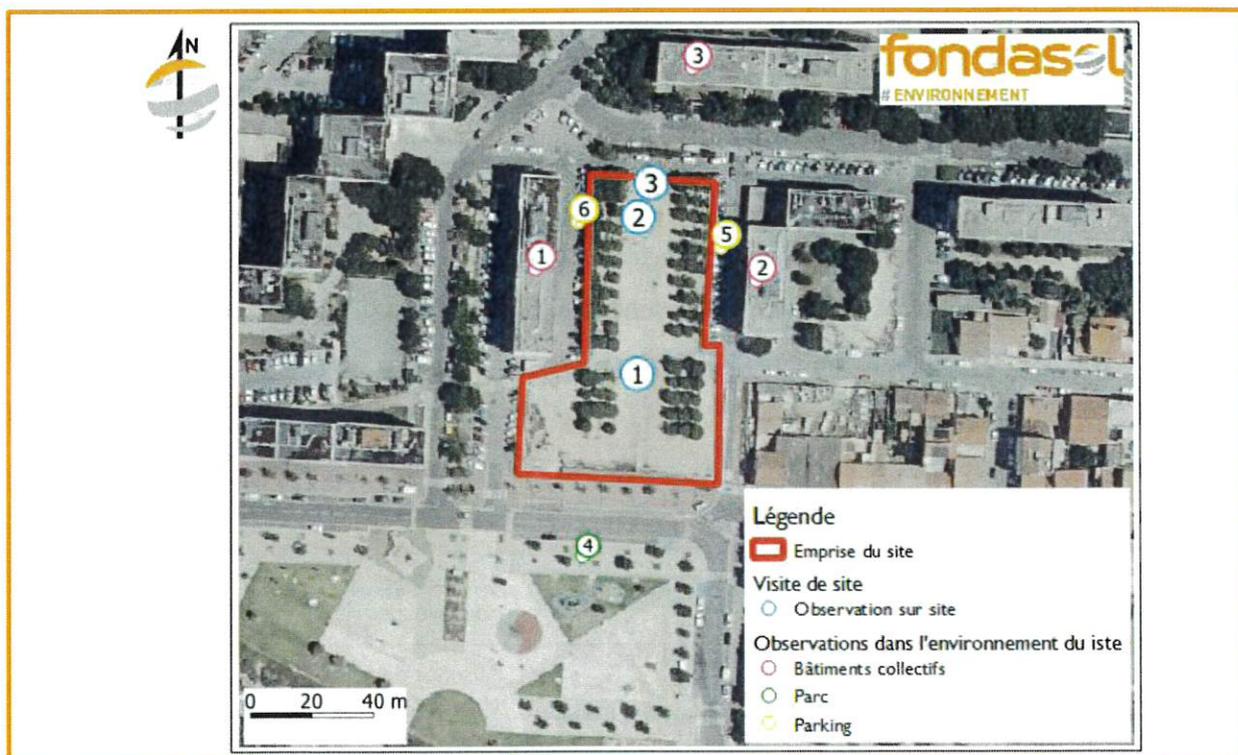
Figure 2 : Plan de localisation des bâtiments, installations et sources potentielles de pollutions recensées sur site lors de la visite de site

Le site est actuellement à usage récréatif (aire de pique-nique et aire de jeu pour enfants), le sol est à nu. Des bâtiments collectifs entourent le site hormis au sud du site où un parc est présent.

Des déchets ménagers jonchent le sol en partie nord du site. Le parking situé au nord-est du site présente des traces d'imprégnation (hors emprise du site d'étude).

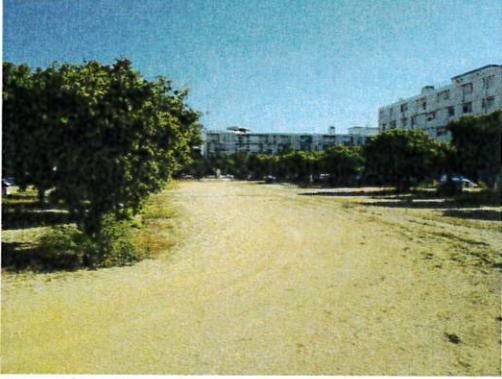
<p>Photo 1 : Vue du site depuis le sud</p>

<p>Aire de pique-nique. Le sol est à nu.</p>	<p>Photo 2 : Vue depuis l'est</p>

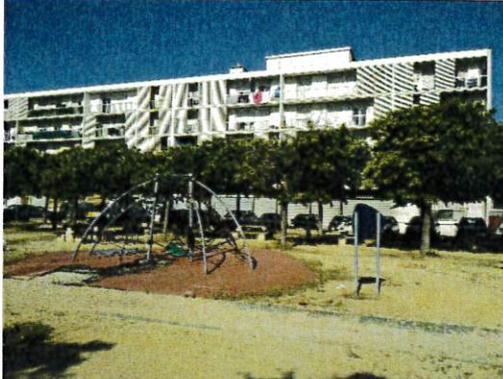
<p>Aire de jeux pour enfants. Un bâtiment collectif est observable à l'ouest du site (en arrière-plan).</p>
<p>Photo 3 et 4 : Vue depuis le nord puis le sud</p>

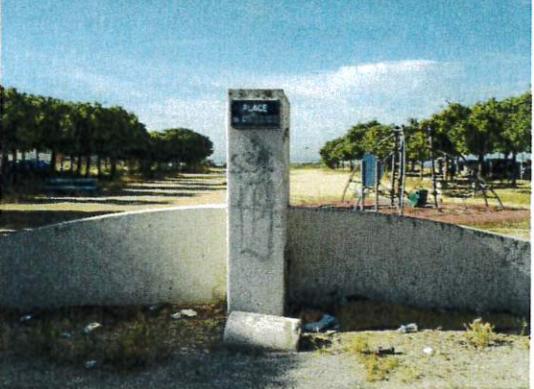
<p>Massif en béton au nord de la place Aigues Douces. Des déchets ménagers jonchent le sol.</p>

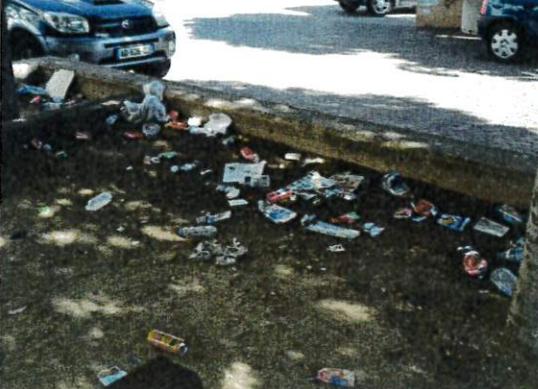
<p>Des déchets ménagers jonchent le sol au nord-ouest du site.</p>
<p>Observations hors site</p>	
<p>Photo 5 : Vue depuis le sud</p>

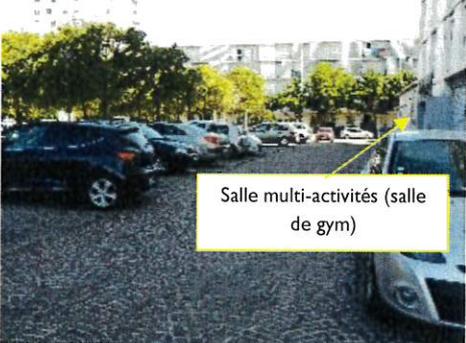
<p>Salle multi-activités (salle de gym)</p> <p>Vue du parking et des bâtiments collectifs (2 et 3) à l'est et au nord du site</p>	<p>Photo 6 : Vue depuis le sud</p>

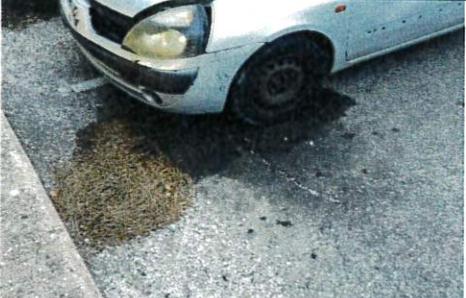
<p>Traces d'imprégnation et coulures au droit du parking à l'est du site.</p>

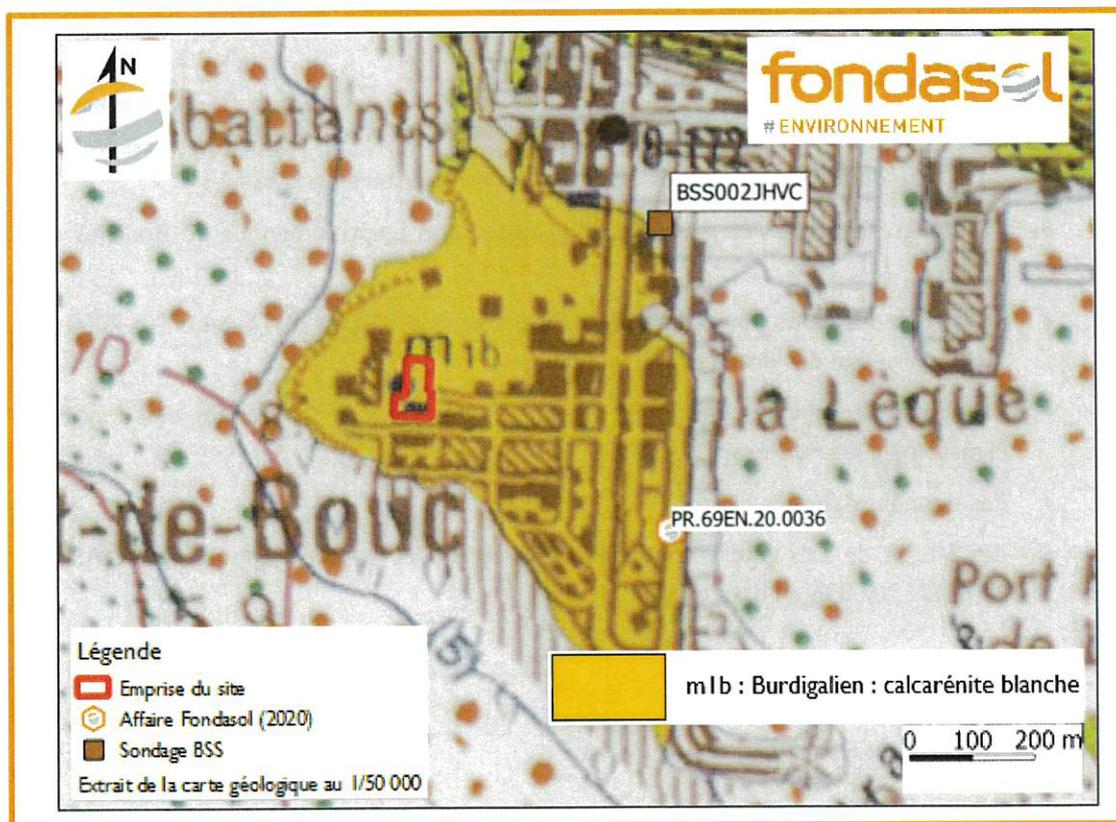
Figure 4 : Extrait de la carte géologique n° 1019 d'Istres (Source : BRGM)

D'après la carte géologique de d'ISTRES n°1019 au 1/50 000 établie par le BRGM, des informations issues de et des informations issues du sondage référencé dans la Banque de données du Sous-Sol n° BSS002JHVC (présenté en Figure 8) et localisé à 530 m au nord-est de la zone d'étude et enfin des informations issues de l'étude environnementale PR.69EN.20.036, localisée à 430 m à l'est du site et réalisée le 30/06/2020 par FONDASOL Environnement, la lithologie supposée au niveau du site est composée :

- d'alluvions quaternaires, correspondant à la lithologie affleurant au droit du site comprenant des limons et sables graveleux gris ou marrons reposant sur une couche d'argile sablo-limoneuse marron (observations de l'étude FONDASOL Environnement),
- de formations biocalcirudite: alternance de marnes et grès avec un passage de poudingue à partir de 3 mètres de profondeur.

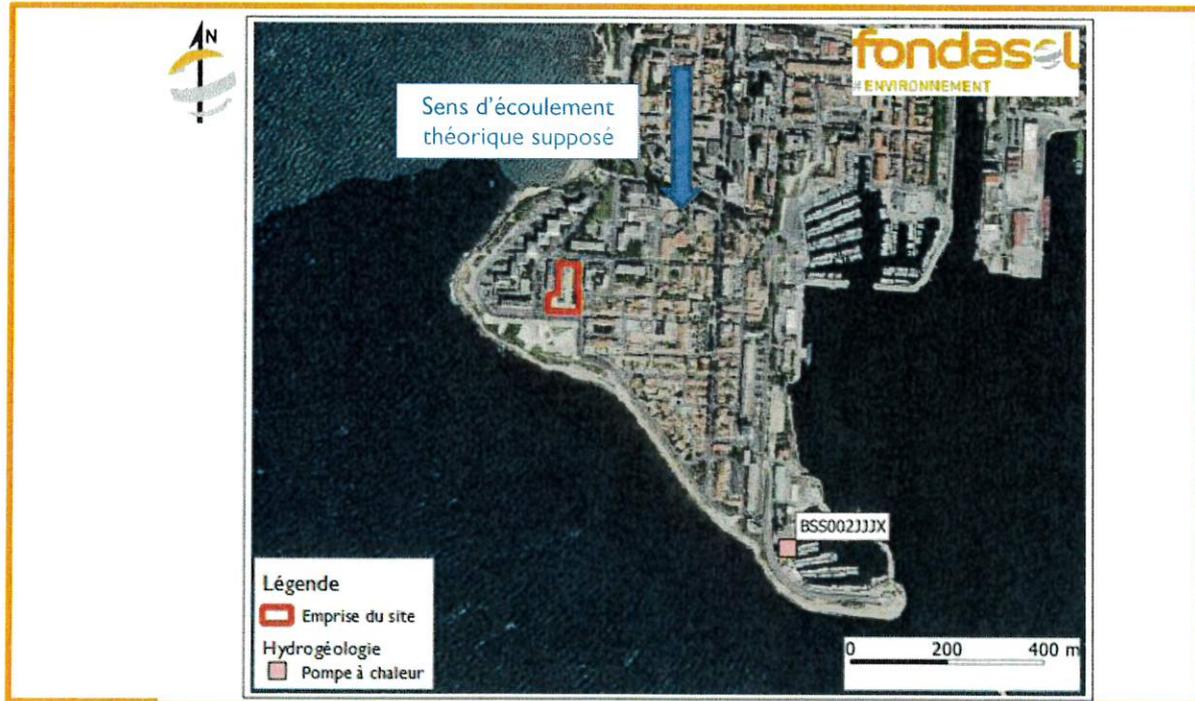
Le recensement des usages du secteur (rayon de 800 m) a été réalisé par la consultation de la base Infoterre du BRGM et de l'ADES. Le seul captage dans les environs, référencé BSS002JJJX, est utilisé pour une pompe à chaleur. Il ne nous apporte aucune information supplémentaire. Sa localisation est présentée dans la Figure 6

La Figure 6 présente la localisation du captage référencé à proximité du site d'étude.

À l'examen du recensement des points d'eau du secteur, aucun captage à proximité du site n'est jugé sensible. Les premiers captages AEP sont localisés à plus de 2 km du site. Ces captages ne sont donc pas vulnérables vis-à-vis d'une pollution en provenance du site.

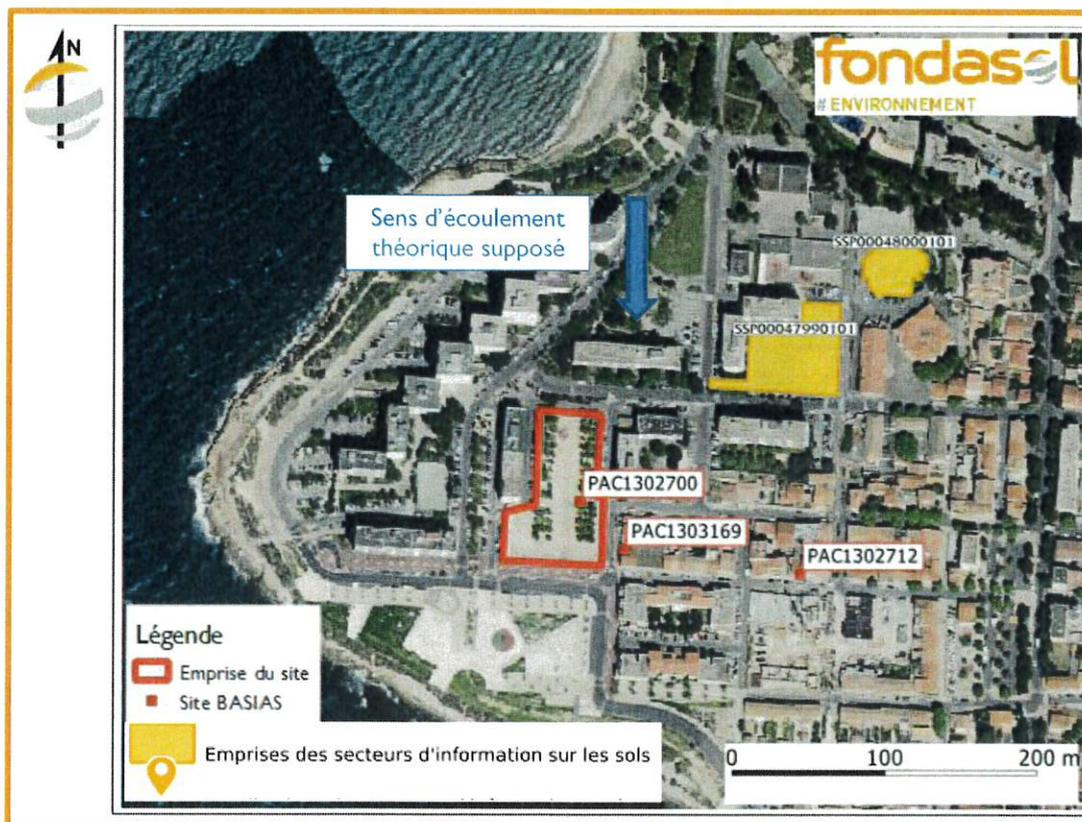
Figure 9 : Localisation des sites BASIAS et SIS (dans un rayon de 300 m)

Au vu des éléments présentés ci-dessus le risque de contamination du à l'ancienne activité BASIAS, anciennement sur l'emprise de notre site, est considéré comme non négligeable.

Les sites SIS se trouvent être compris dans l'ancienne emprise de l'entreprise BASIAS PAC1302700 qui comprend également notre site à l'étude. Les polluants potentiels associés à ces anciennes activités sont les suivants : BTEX, naphtalène, solvants chlorés, hydrocarbures, toluène, ammoniac et composés organo-halogénés volatils.

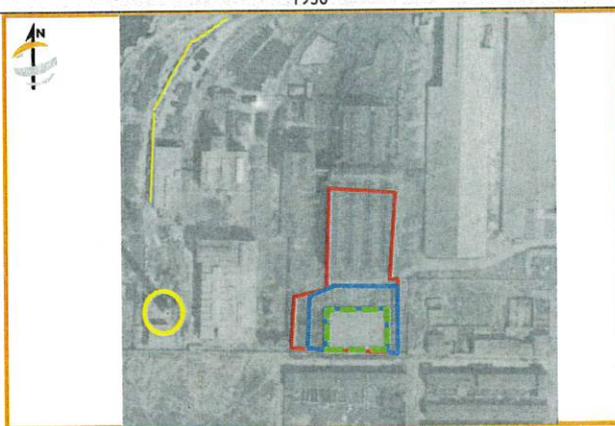
<p style="text-align: center;">1930</p>

<p>Le site d'étude est occupé par un bâtiment industriel sur sa partie nord, il semblerait que des stockages de matériaux non identifiables soient également présents au centre du site (encadré bleu). Une structure de nature inconnue est observable en partie sud du site (encadré vert). Une zone industrielle est présente dans l'environnement proche du site. Une cheminée industrielle est présente à l'ouest du site (cercle jaune). Enfin, des voies de chemin de fer sont observables au nord de la zone (tracé jaune).</p>	<p style="text-align: center;">1935</p>

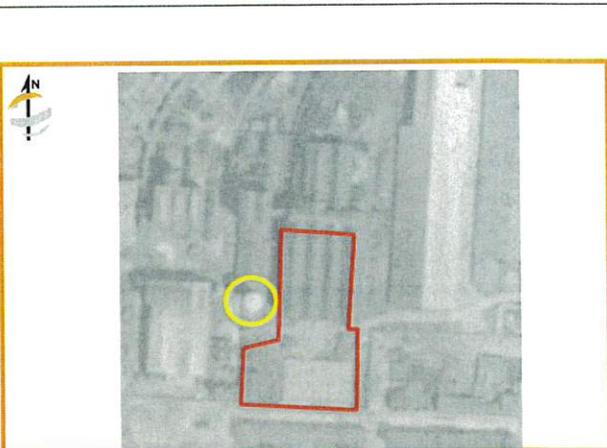
<p>Le site ne semble pas avoir subi de modification notable. Une structure aérienne ressemblant à un silo ou un réservoir aérien est construite à l'ouest du site (cercle jaune).</p>
<p style="text-align: center;">1944</p>

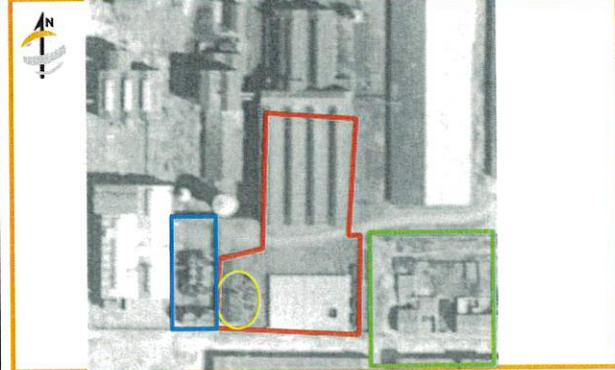
<p>Un bâtiment semblant être une annexe du site industriel est observable au sud-ouest du site (cercle jaune). Des réservoirs aériens sont visibles en bordure ouest du site (encadré bleu). Un quartier résidentiel est présent au sud-est du site (encadré vert).</p>	<p style="text-align: center;">1955</p>

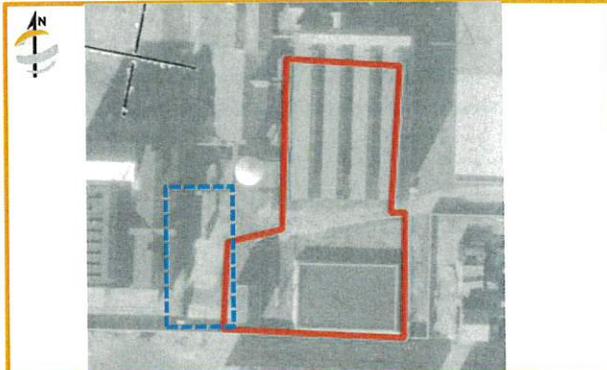
<p>Le site ne semble pas avoir subi de modification notable. Les stockages de matériaux observés dans les années 1930 ne sont plus observables au droit du site. À l'ouest du site, les réservoirs aériens ont également été évacués (encadré bleu).</p>

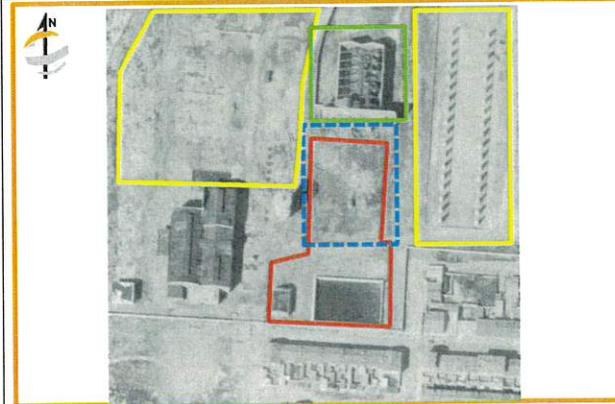
<p style="text-align: center;">1964</p>

<p>Entre 1955 et 1960, le bâtiment industriel situé au nord du site a été démoli (encadré bleu en pointillé). Au début des années 1960, d'autres bâtiments industriels ont également été détruits à l'ouest et à l'est du site (encadrés jaunes). Le bâtiment au nord du site semble être à l'abandon (encadré vert).</p>	<p style="text-align: center;">1969</p>

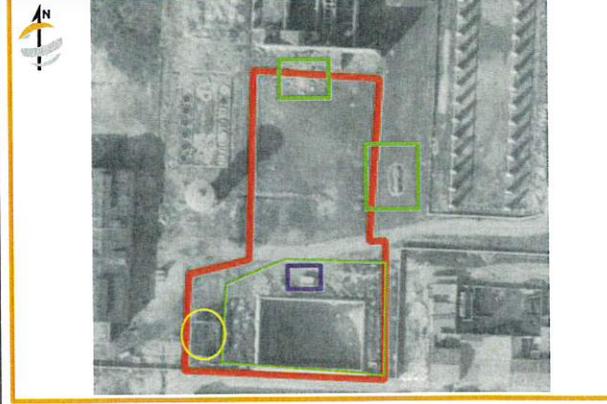
<p>Des zones de stockages de matériaux, au droit du site (encadrés vert), pourraient être associées à la destruction des bâtiments environnants. Le bâtiment au sud ouest du site semble être à l'abandon (cercle jaune). Une structure inconnue est présente au milieu du site (encadré violet).</p>

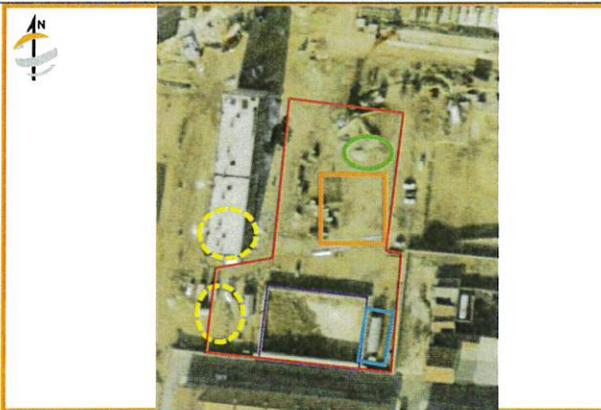
<p style="text-align: center;">1971</p>

<p>Entre 1969 et 1971, la structure blanche, à l'ouest du site, a été démolie ainsi que le bâtiment situé au sud-ouest du site (cercles jaunes en pointillé). Des mouvements de terre (cercle vert), des stockages de matériaux de construction (encadré orange) et une installation non identifiée (encadré bleu) sont observables au droit du site. Des immeubles sont en cours de construction dans l'environnement du site. La structure au sud du site est à l'abandon (encadré violet).</p>	<p style="text-align: center;">1973</p>

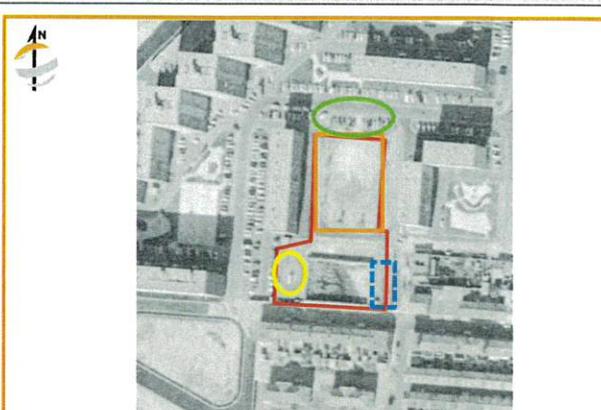
<p>Un parking est aménagé au nord du site (cercle vert). Une zone d'espace vert est aménagée au centre du site (encadré orange). Une installation pouvant être assimilée à une cuve aérienne est observable au sud-ouest du site (cercle jaune) et l'installation située au sud-est du site a été évacuée (encadré bleu en pointillé). L'environnement du site est à usage résidentiel.</p>

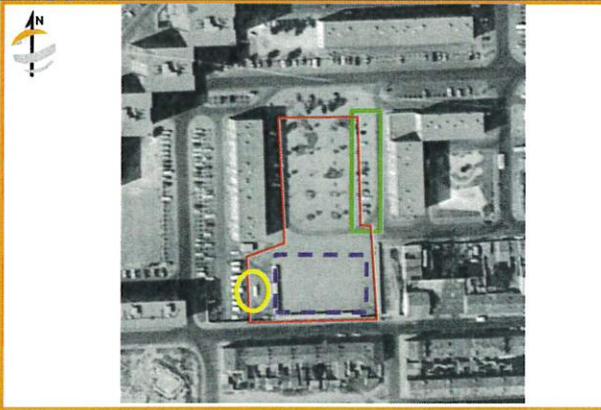
<p style="text-align: center;">1982</p>

<p>Le site est utilisé comme parking sur sa partie nord (encadré vert). La structure au sud du site semble être détruite partiellement (encadré violet). L'installation blanche est toujours visible à l'ouest du site (cercle jaune).</p>	<p style="text-align: center;">1992</p>

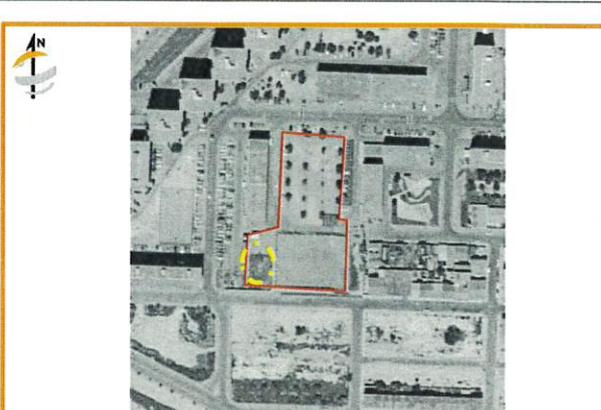
<p>L'installation n'est plus observable au sud-ouest du site (cercle jaune).</p>
<p style="text-align: center;">2003</p>

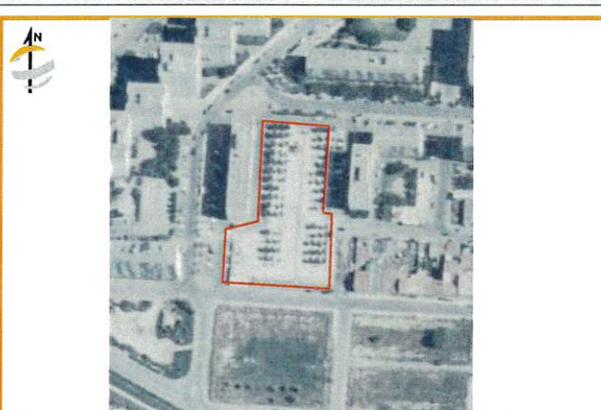
<p>Le site est partiellement arboré.</p>	<p style="text-align: center;">2011</p>

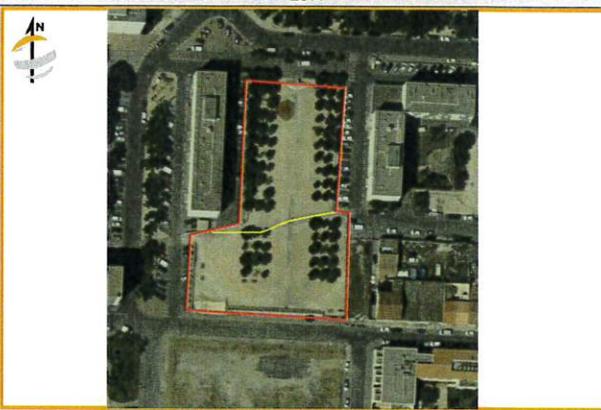
<p>Le site semble être dans sa configuration actuelle. Une rue pavée semble traverser le site en son milieu (tracé jaune).</p>

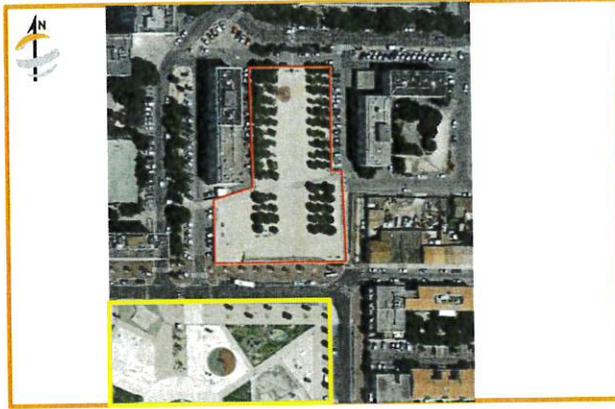
Aucune modification au droit du site n'est à observé. Un parc est aménagé au sud du site (encadré jaune).

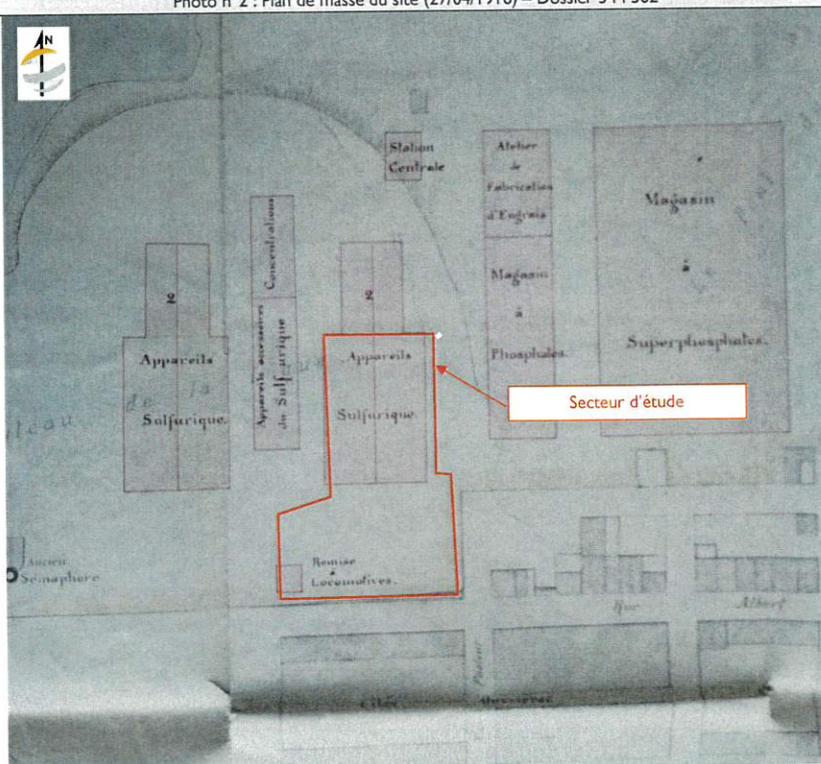
Photo n°2 : Plan de masse du site (27/04/1916) – Dossier 5 M 562

Les bâtiments identifiés sur les photos aériennes (voir E.2) correspondraient à une remise à locomotive au sud-ouest du site et un bâtiment principal appelé « appareils sulfuriques ». A l'est se trouve un bâtiment produisant du phosphate et superphosphate. A l'ouest se trouvent les bâtiments manifestement affectés à la production d'acide sulfurique depuis la combustion de pyrite (chambre à plomb).

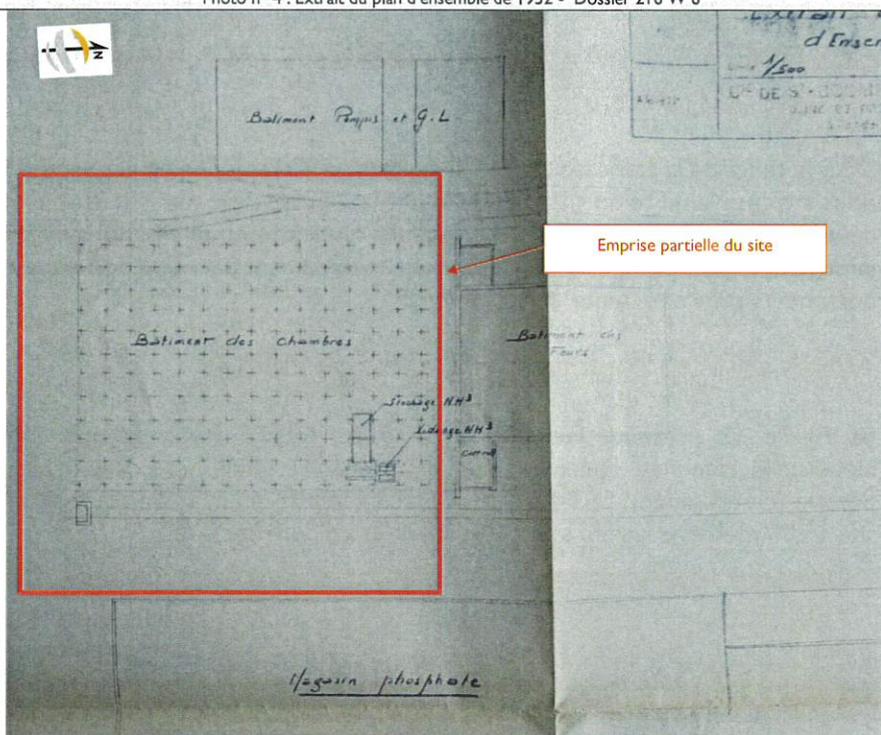
Photo n° 4 : Extrait du plan d'ensemble de 1952 - Dossier 216 W 6

Emprise partielle du site

Notre Site abriterait donc des chambres à plomb et des stockages de NH3.

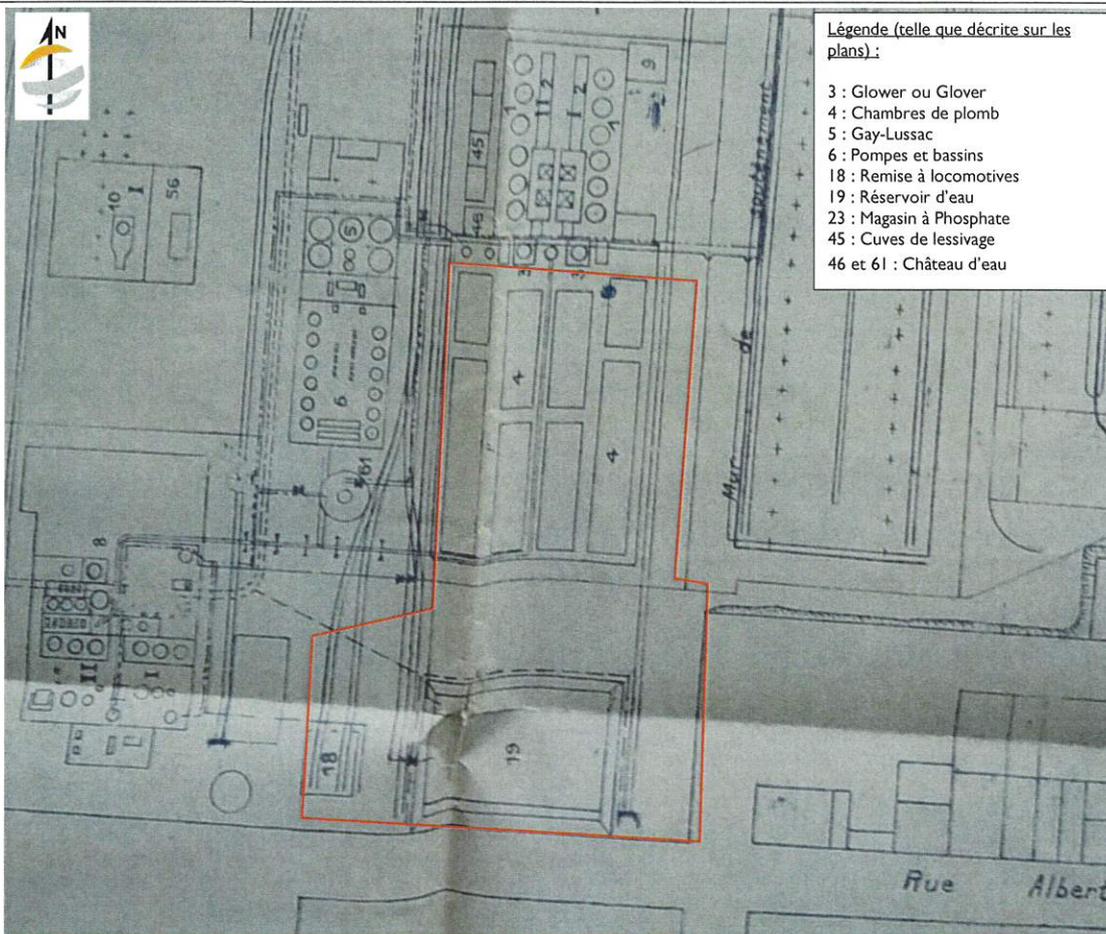
Photo n° 5 : Dossier 216 W 6

L'activité Glover/Glover est indéterminée. Gay-Lussac était un chimiste ayant intégré la société de Saint-Gobain et qui a développé certains procédés sur l'emprisonnement de gaz notamment d'oxyde d'azote via l'utilisation de « Tour Gay-Lussac ». Notre zone d'étude abrite les activités de chambres de plomb (4), un bassin d'eau (19) et remise à locomotives (18).

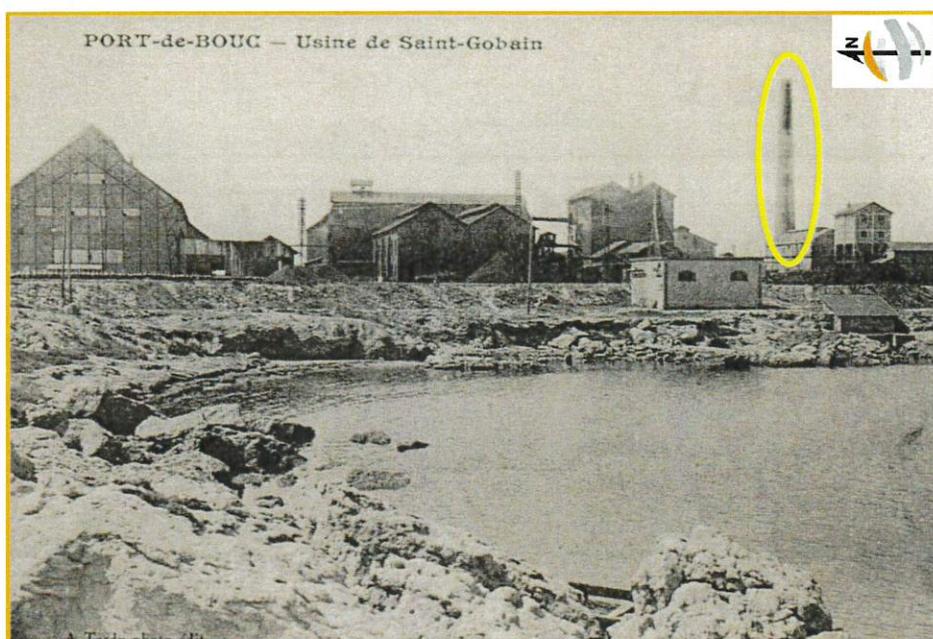
Figure 12: Carte postale de l'usine de Saint-Gobain à Port-de-Bouc (Source: Delcampe.fr)

La Figure 12 présente l'entreprise de Saint-Gobain depuis l'ouest. Une cheminée industrielle identifiée également sur les photos aériennes est observable sur la carte postale (cercle jaune). La Figure 13 montre l'emplacement de la plage située en aval du site à 200 mètres environ, utilisé encore aujourd'hui à cet effet.

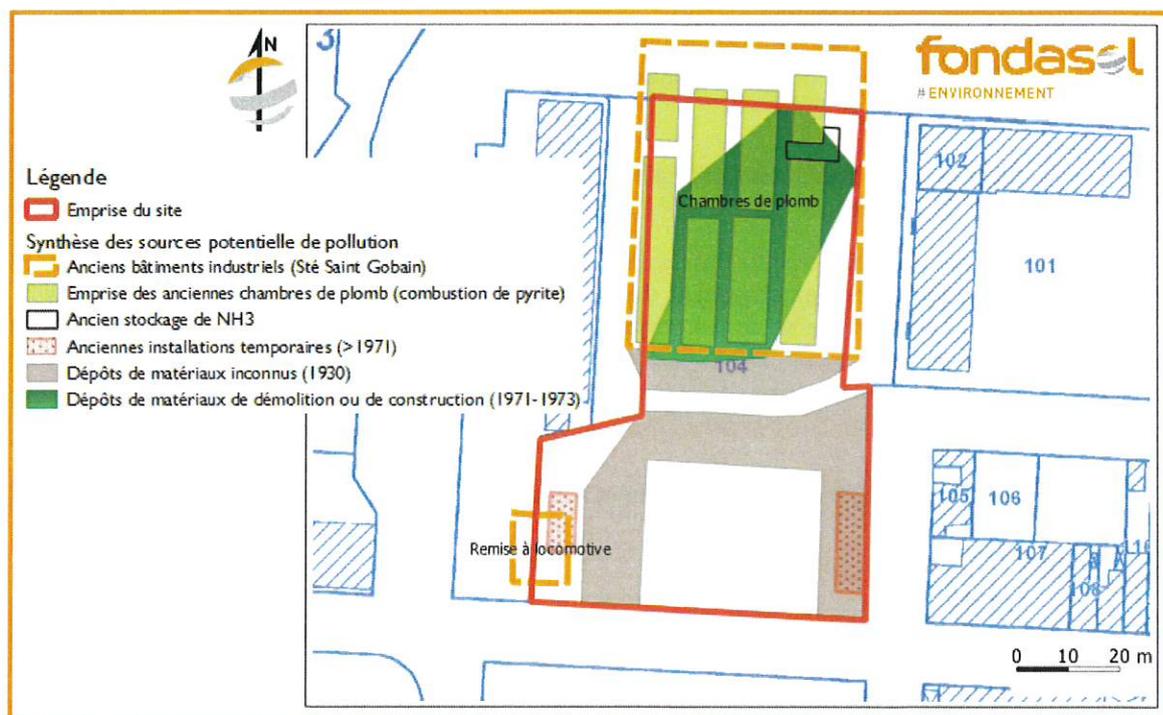
Figure 15: Plan de synthèse des sources potentielles de pollution au droit du site

Installation/activité	Profondeur des sources	Localisation sur le site	Polluants potentiels ³	Milieux potentiellement impactés
Anciennes installations temporaires (>1971)	Surface	Sud du site	HT, BTEX, plomb	Sols, nappe
Remise à locomotive	Surface	Sud du site	HT, BTEX, HAP, ETM	Sols, nappe
Chambres de plomb (Entreprise Saint Gobain)	Surface	Nord du site	8 ETM, sulfates, ortho-phosphates	Sols, nappe
Ancien stockage de NH3 (Entreprise Saint Gobain)	Surface	Nord du site	Azote NTK (NH3), ortho-phosphates	Sols, nappe
Ancien dépôt et stockage de démolition ou de construction (>1971)	Surface	Nord du site	HT, HAP, BTEX, PCB, COHV, HV, 8 ETM	Sols, nappe
Dépôts de matériaux inconnus (1930)	Surface	Sud du site	HT, HAP, BTEX, PCB, COHV, HV, 8 ETM, Azote NTK (NH3), sulfates, ortho-phosphates	Sols, nappe

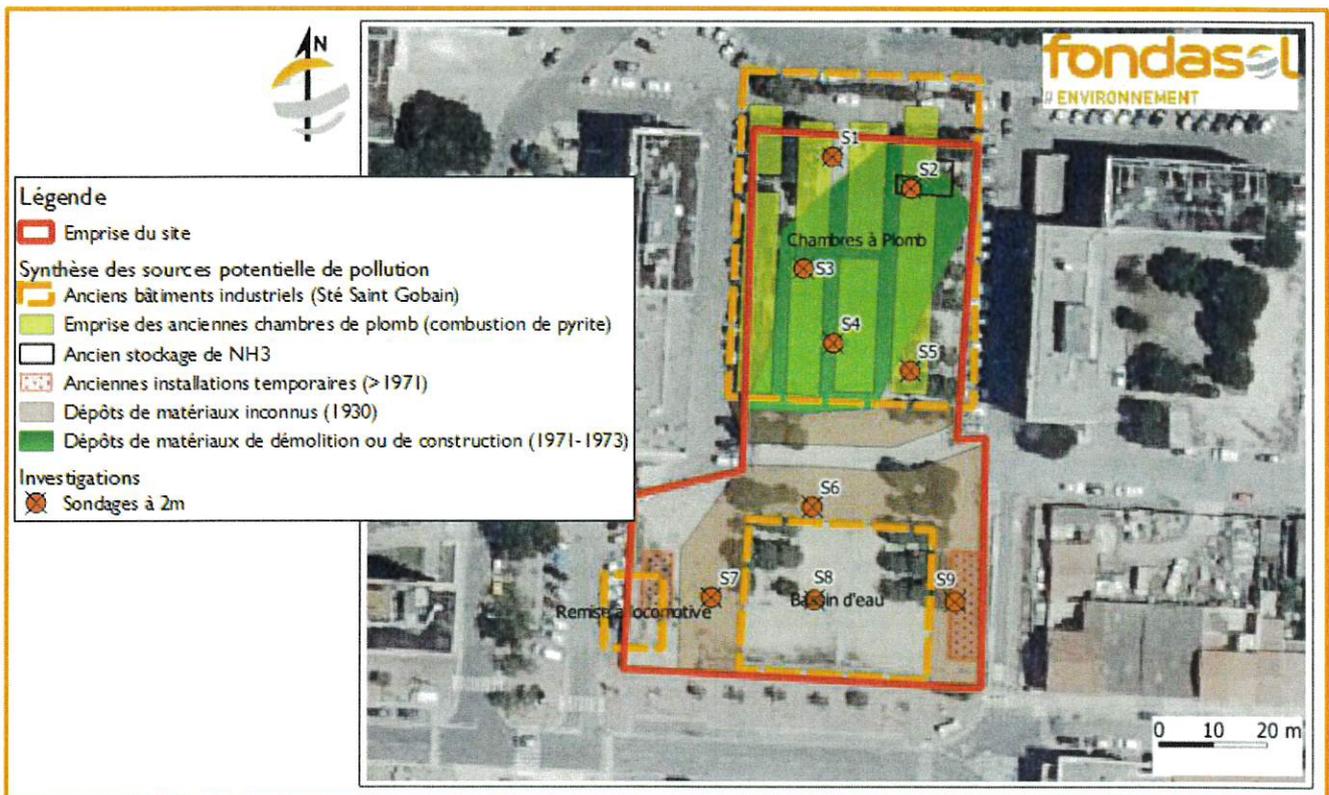
Figure 16 : Localisation des investigations sur les sols et des sources potentielles de pollution

Le sondage S7 a été décalé de 10 m par rapport à l'implantation initiale en raison de la présence de réseaux enterrés de gaz. L'emplacement du sondage ne permet pas d'avoir une analyse des sources potentielles de pollution identifiées à savoir l'ancienne remise à locomotives et une ancienne cuve aérienne.

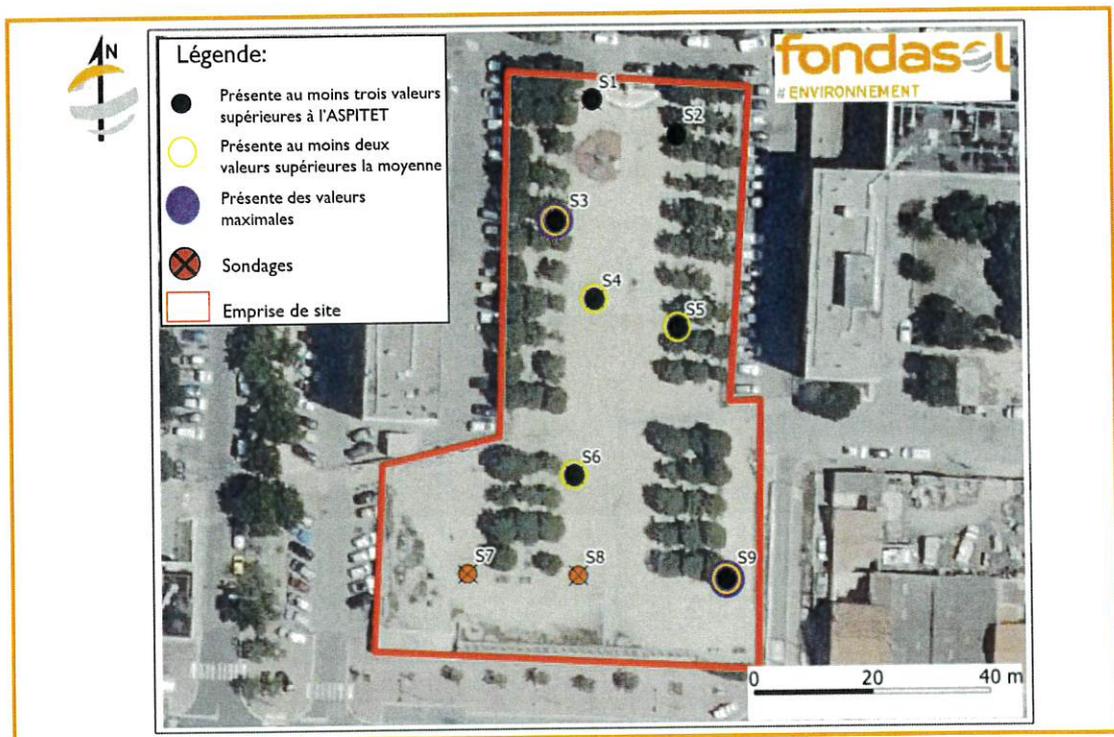
Figure 17: Synthèse cartographique des teneurs remarquables en métaux lourds sur les sols qui resteront en place

Enfin, de manière générale, les impacts observés au droit du site pourraient donc être expliqués (au moins en partie) par la présence d'un ancien site industriel produisant de l'acide sulfurique abritant d'anciennes chambres au plomb (combustion de pyrite FeS_2).

Nota : on entend par teneur remarquable toutes teneurs sensiblement supérieures aux autres données de références nationales (moyenne, centile 90...).
