# « Stade des Grands Ponts », Bandol (83)

Étude historique, documentaire et mémorielle et de vulnérabilité des milieux et diagnostics des milieux sols, gaz du sol et air ambiant

**Missions INFOS et DIAG selon la norme NF X31-620**

### CONTRAT EODD N° P09322

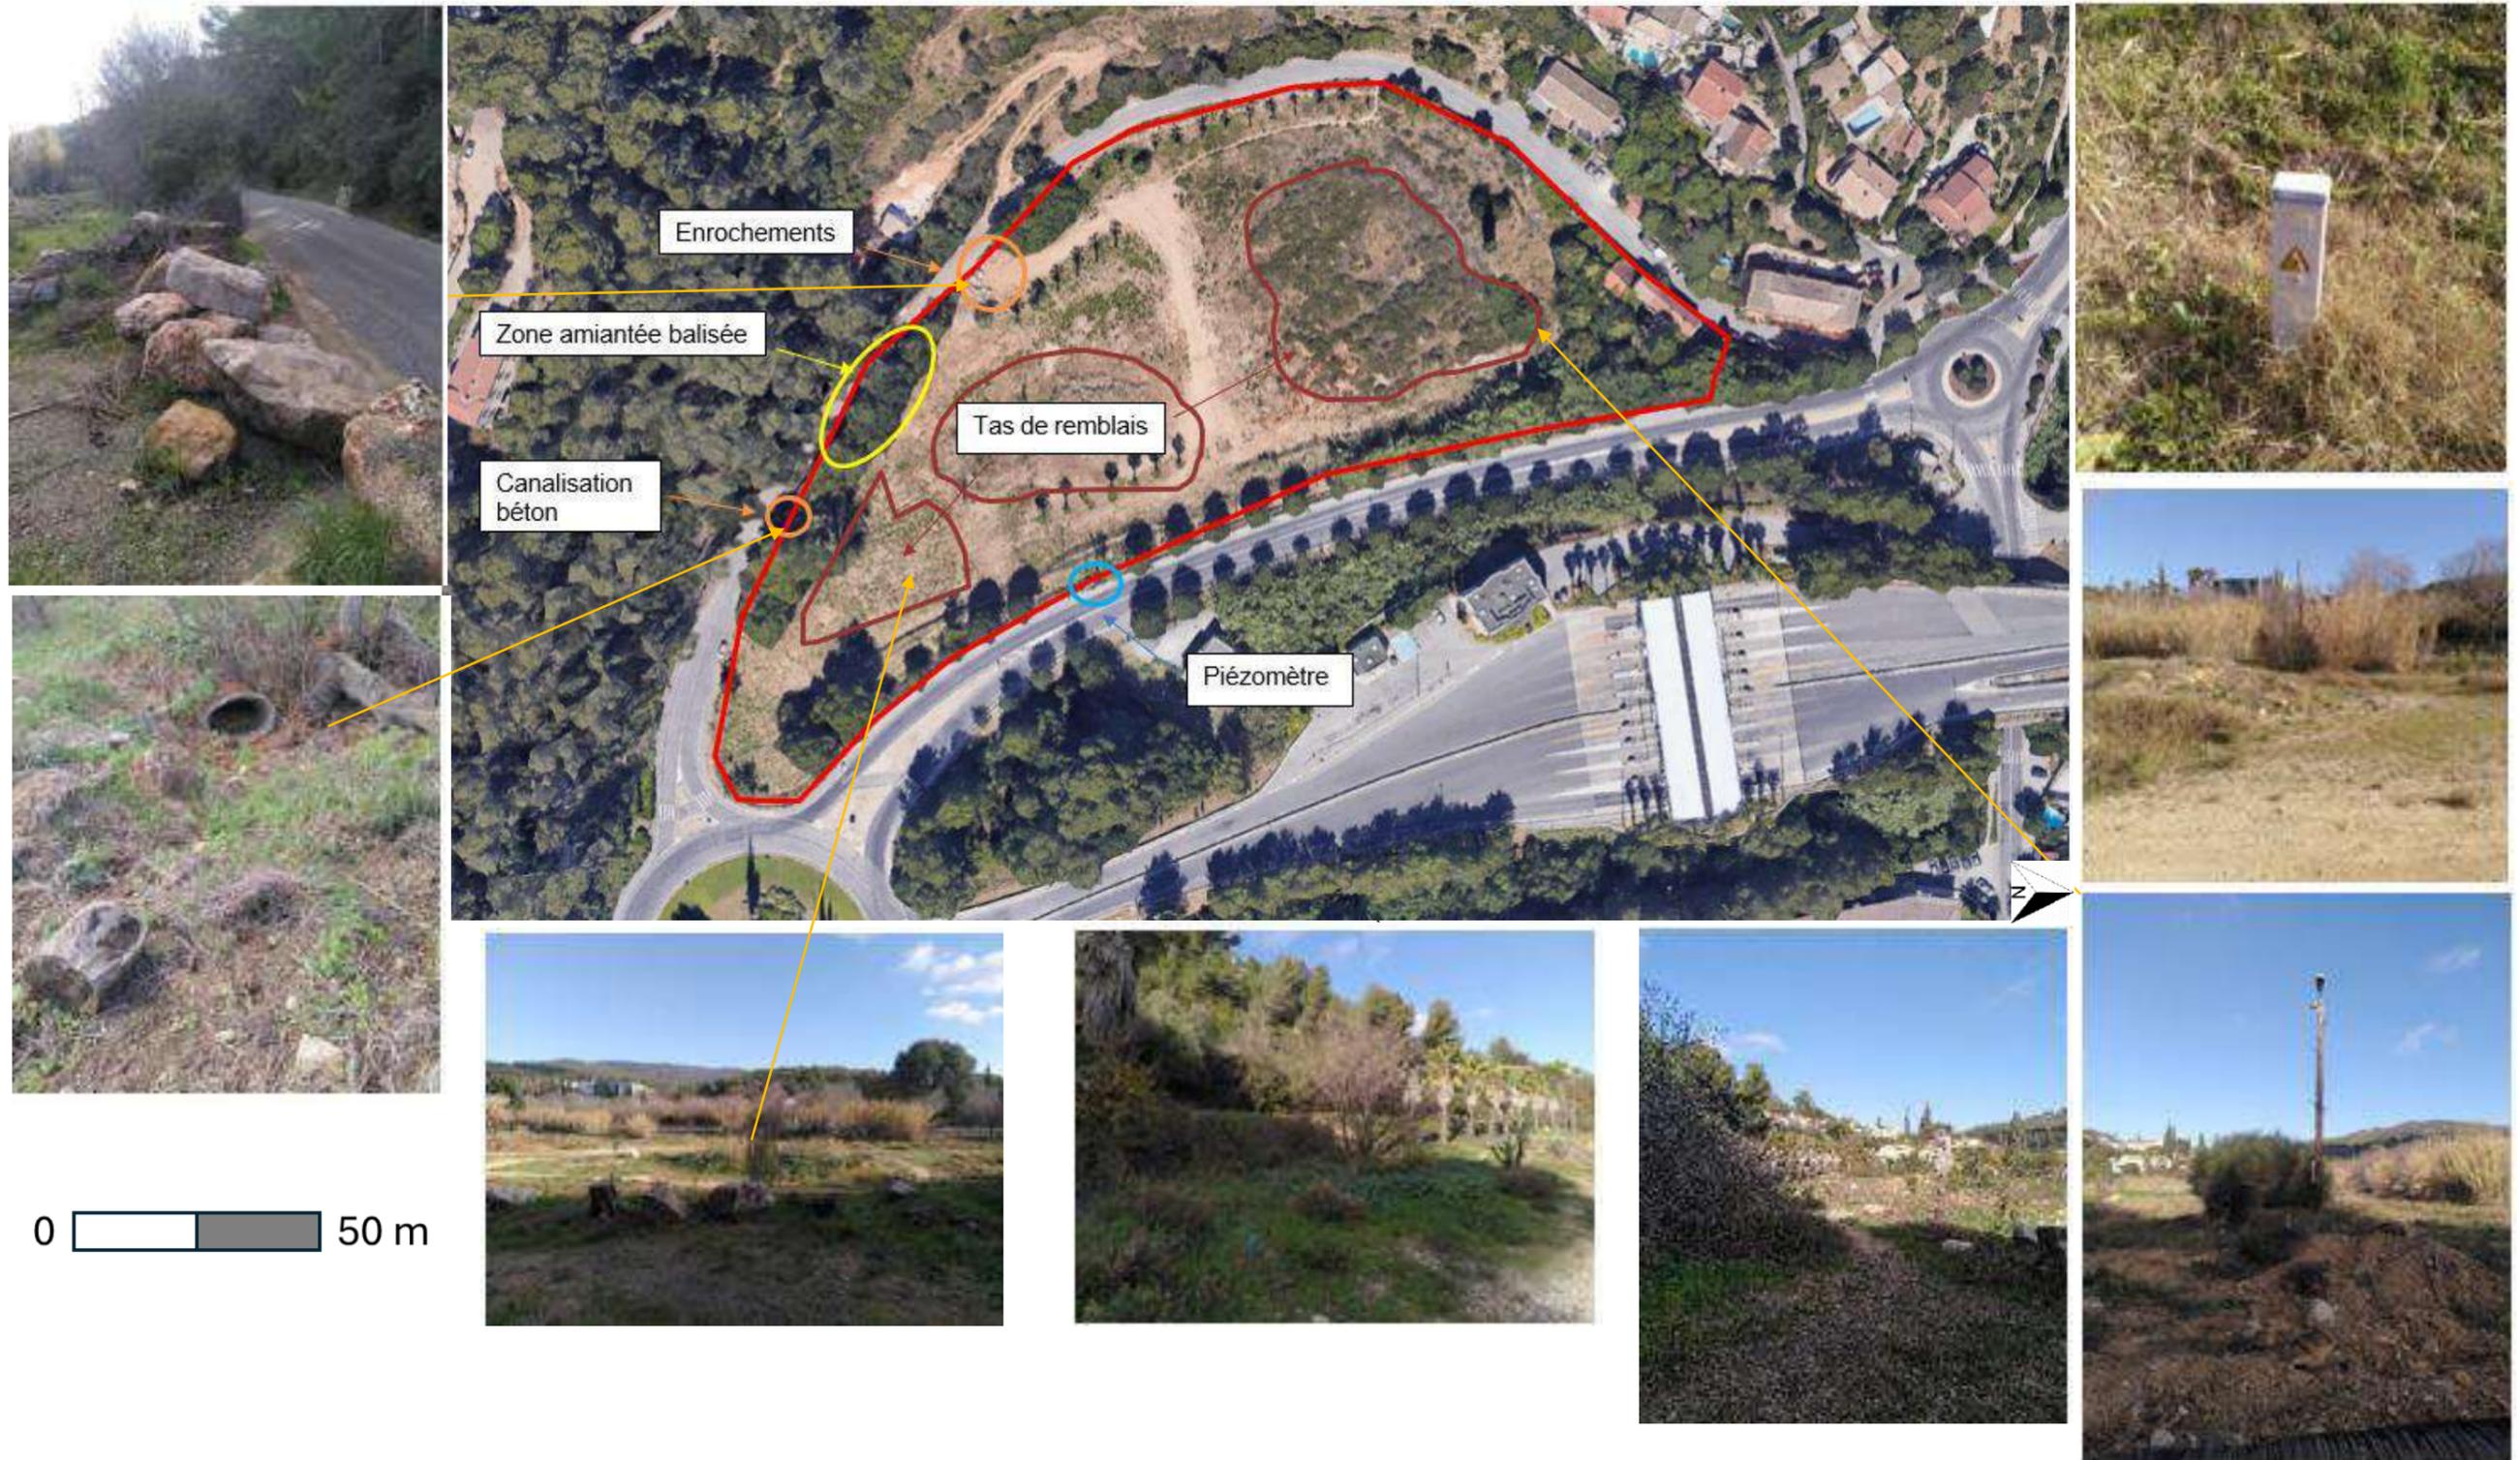
Illustration 5 : synthèse de la visite du site

L'illustration suivante présente l'occupation du site d'après la visite du 27/12/2023.

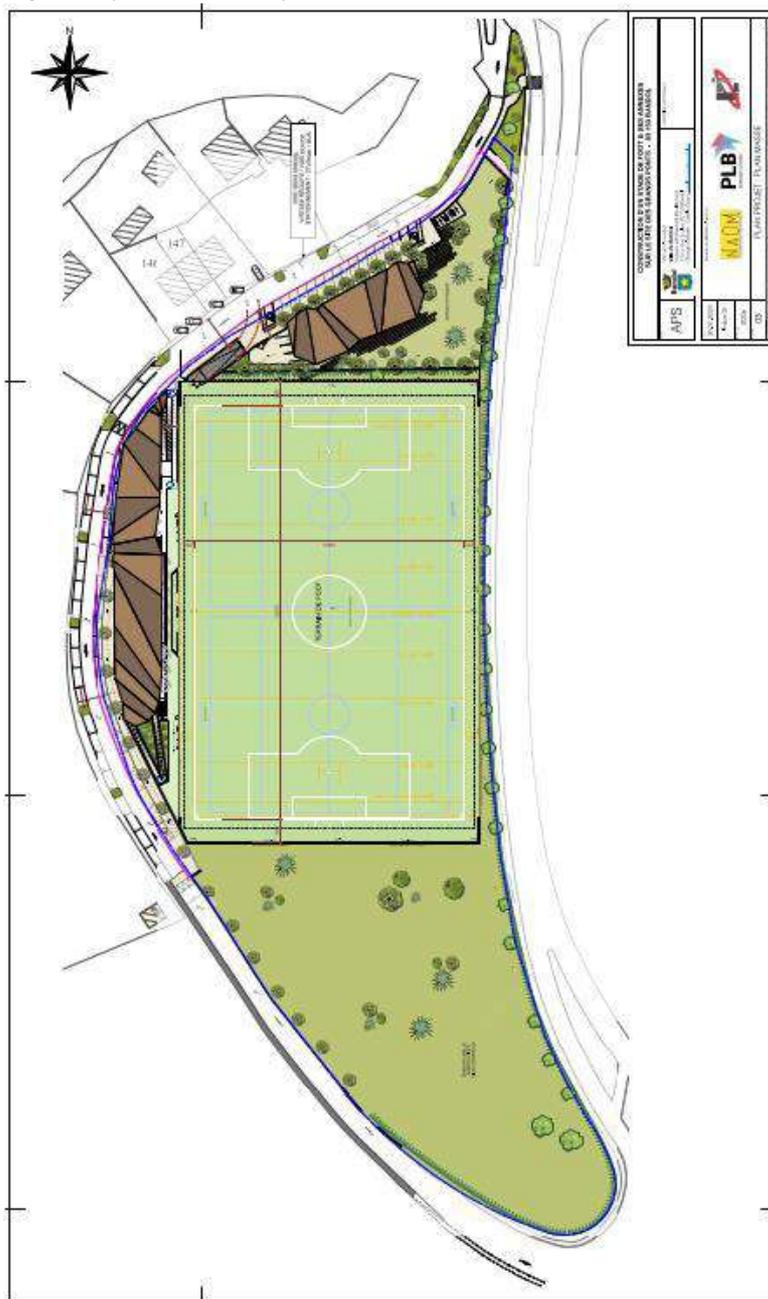
Illustration 6 : Plan d’aménagement (source : ville de Bandol)

Il est envisagé la construction d’un terrain de football, de club house vestiaire, et une salle polyvalente. Une esquisse du projet est présentée ci-après.

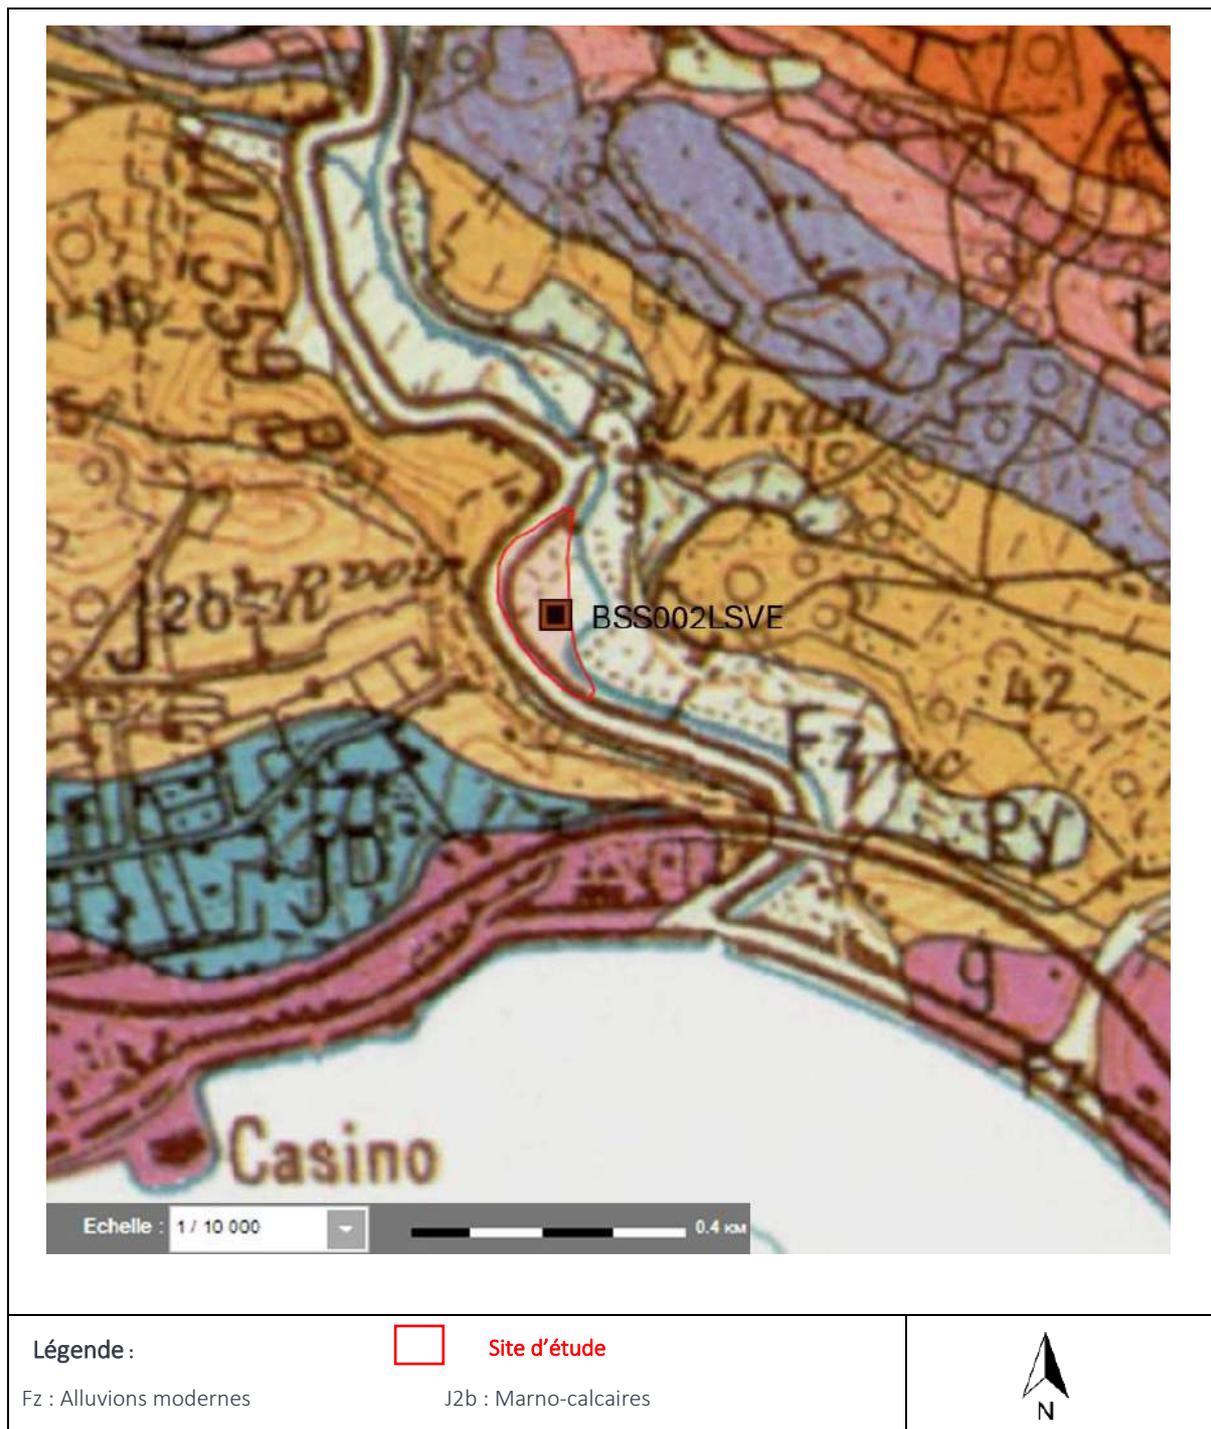
Illustration 7 : Extrait de la carte géologique n°1064 (source : Infoterre)

Thème	Description
<b>Contexte général</b>	D'après la carte géologique (n° 1064 à 1/50 000ième) du BRGM de Bandol : Alluvions modernes (notées Fz), formation sédimentaire du Quaternaire, déposée sur une formation marno-calcaire, datant du Jurassique, composée de calcaires graveleux.
<b>Contexte local</b>	Le sondage BSS002LSVE, présent sur site (bordure est), permet d'établir le profil lithologique, de la surface vers la profondeur, suivant : <ul style="list-style-type: none"> <li>• De 0 à 4 m, sables fins limoneux ;</li> <li>• De 4 à 7 m, argiles sableuses avec des galets et fragments calcaires ;</li> <li>• De 7 à 16 m des galets et sables en mélange ;</li> <li>• De 16 à 16,5 m, des marnes avec des galets ;</li> <li>• Au-delà (jusqu'à 17 m) des calcaires marneux.</li> </ul>
<b>Vulnérabilité vis-à-vis d'une pollution potentielle issue du site</b>	<b>Le caractère moyennement perméable des formations d'assise du site favorise la diffusion de pollution dans le sous-sol.</b>

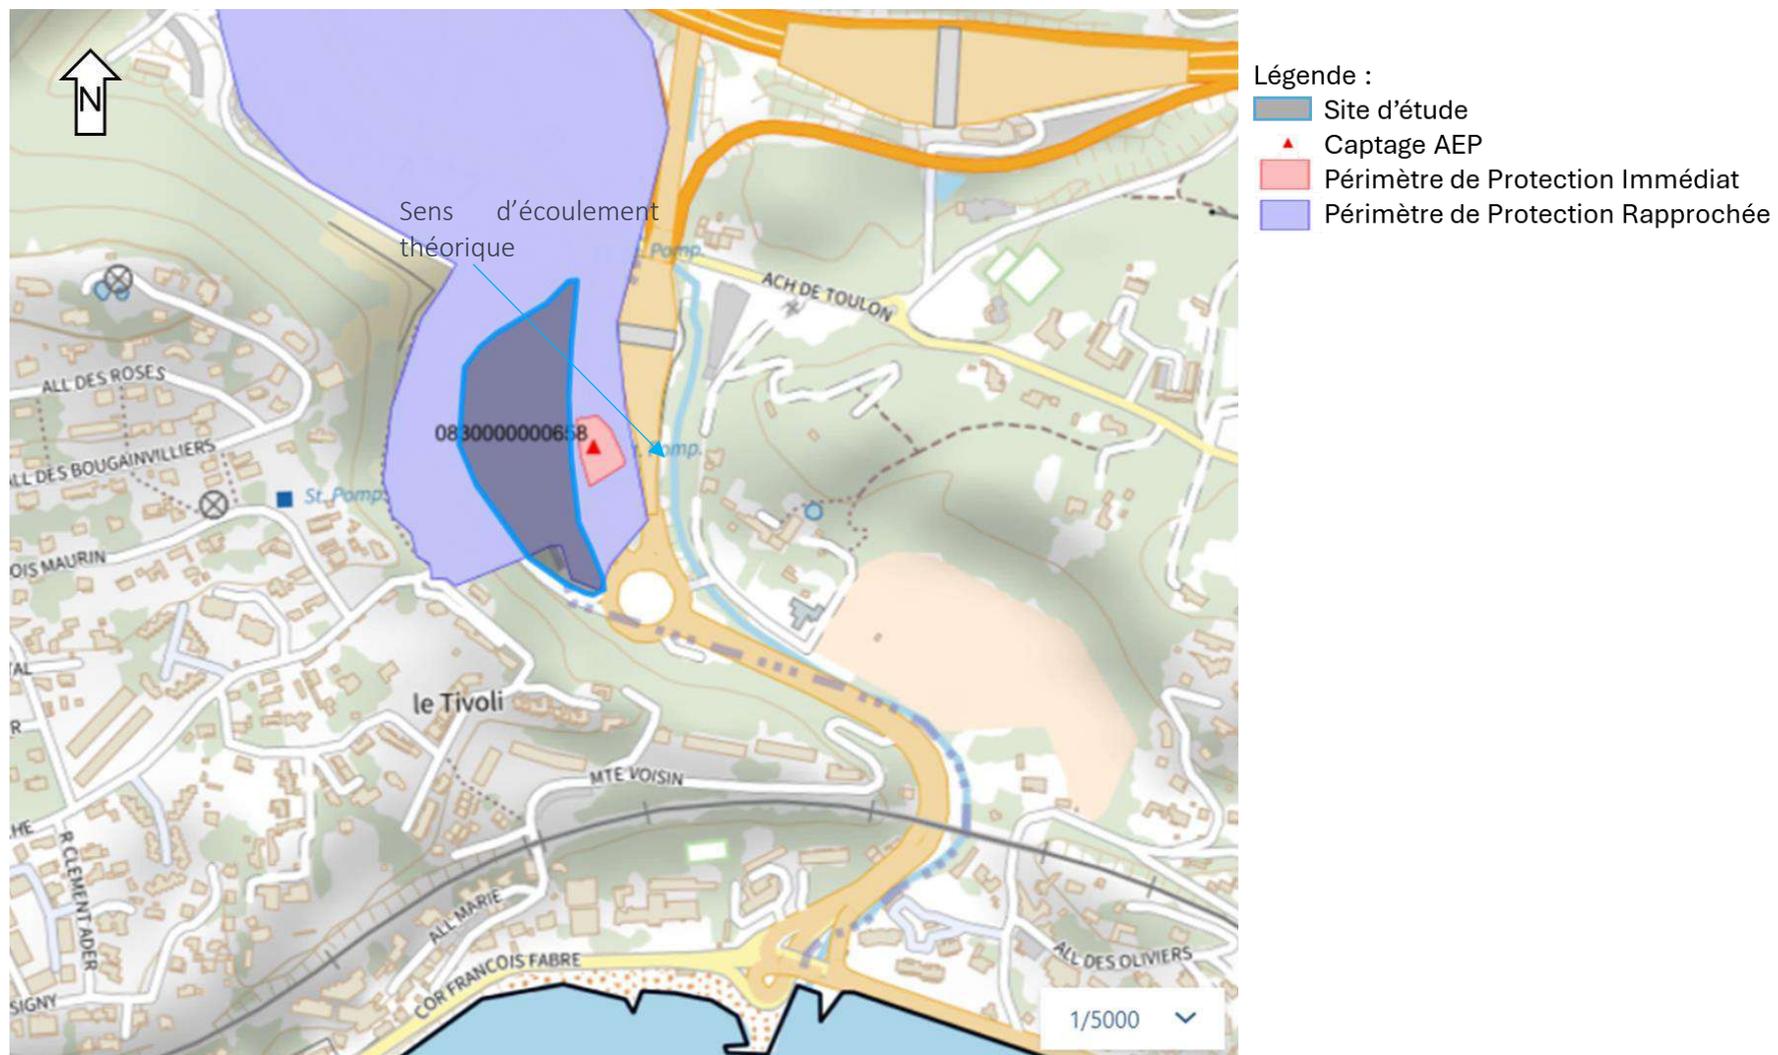
Illustration 8 : Localisation du captage de Bourgarel et périmètres de protections associés (source : ARS)

D'après les données de l'ARS 83, un captage AEP est situé à 100 m environ du site d'étude (puits du Bourgarel). Le site se trouve dans le périmètre de protection rapprochée du puits, ce dernier est donc très vulnérable à une éventuelle pollution issue du site (illustration suivante).

Le site étant localisé au droit du périmètre de protection rapproché du captage de Bourgarel, (selon l'arrêté ministériel AP du 29/07/2011) l'ARS a été contactée afin de connaître les contraintes concernant la réalisation de sondages au droit de la zone à savoir :

- Ravitaillement des engins et intervention mécanique à effectuer en dehors des PPR et sur un périmètre étanche ;
  - Inspection régulière des engins et machines pour éviter les fuites d'hydrocarbures ;

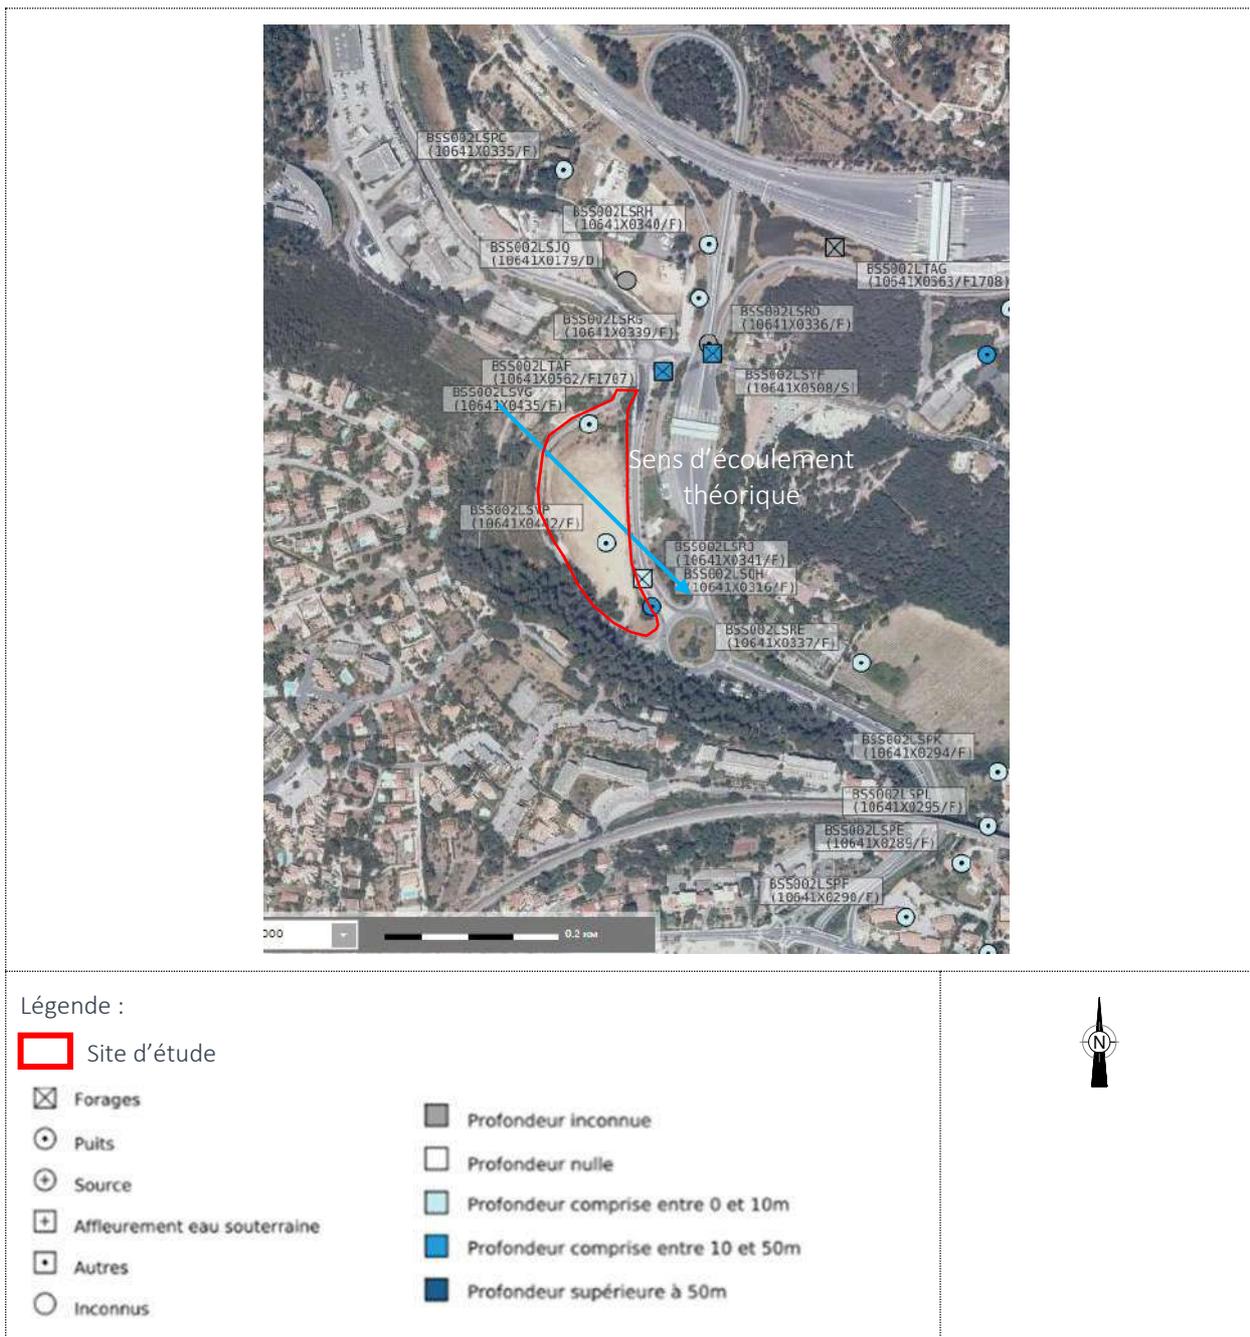
*Illustration 9 : Localisation des ouvrages d'eau répertoriés dans la BSS et par l'ARS (sources : ARS et Infoterre)*

A noter que le captage AEP est mal localisé, il est situé de l'autre côté de la route et non sur le site d'étude .

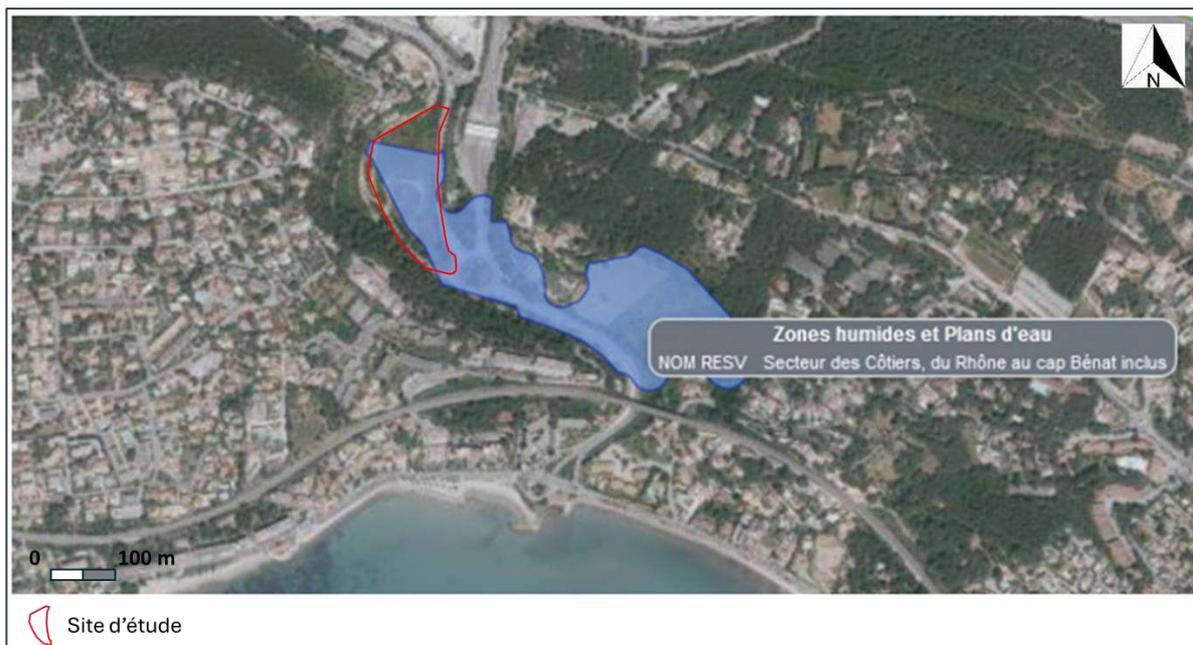
*Illustration 16 : Zone humide présente sur site (source : rapport EGIS)*

Concernant cette zone humide, considérée comme à préserver d’après le SRCE (Schéma Régional de Cohérence écologique) de 2019, conformément aux recommandations du rapport EGIS, des investigations complémentaires sont nécessaires pour confirmer ou non la présence de cette zone humide au droit du site.

À ce stade, aucune investigation permettant de statuer quant à la présence de zone humide sur site n’a été effectuée (elle sera réalisée très prochainement). Si cet espace naturel est vérifié alors il sera considéré comme vulnérable à une éventuelle pollution issue du site. Les autres zones naturelles étant localisées en latéral ou aval latéral et dans un contexte urbain, elles sont non vulnérables.

- La présence éventuelle d'une zone humide au droit du site qui sera à vérifier (un diagnostic zone humide est en cours de réalisation par EODD). Les autres zones naturelles étant localisées en latéral ou amont éolien du site, elles sont jugées non vulnérables.

- Zones naturelles : Présence potentielle d'une zone humide vulnérable au droit de la zone d'étude (diagnostic à effectuer afin de vérifier la présence effective). Les autres zones naturelles étant localisée en latéral ou amont du site, elles sont non vulnérables.

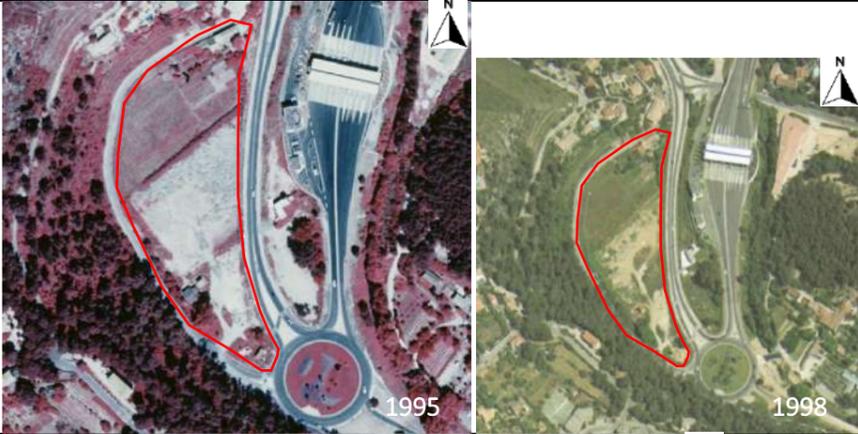
Année	Évènement / Description sur site (emprise d'étude)	Évènement / Description de l'environnement proche	Source	Illustrations (voir détails en annexe 6)
1995-2003	Présence de dépôts sauvages (décharge ?) sur l'emplacement de l'ancien terrain de football puis friche. La construction (habitation ?) au sud-ouest est démolie à la fin des années 90.	Construction de la départementale (Route du Beausset), ainsi que du rond-point Alphonse Juin, au Sud du site et de la station de pompage AEP située entre la départementale et l'échangeur	Photographies aériennes historiques de l'IGN

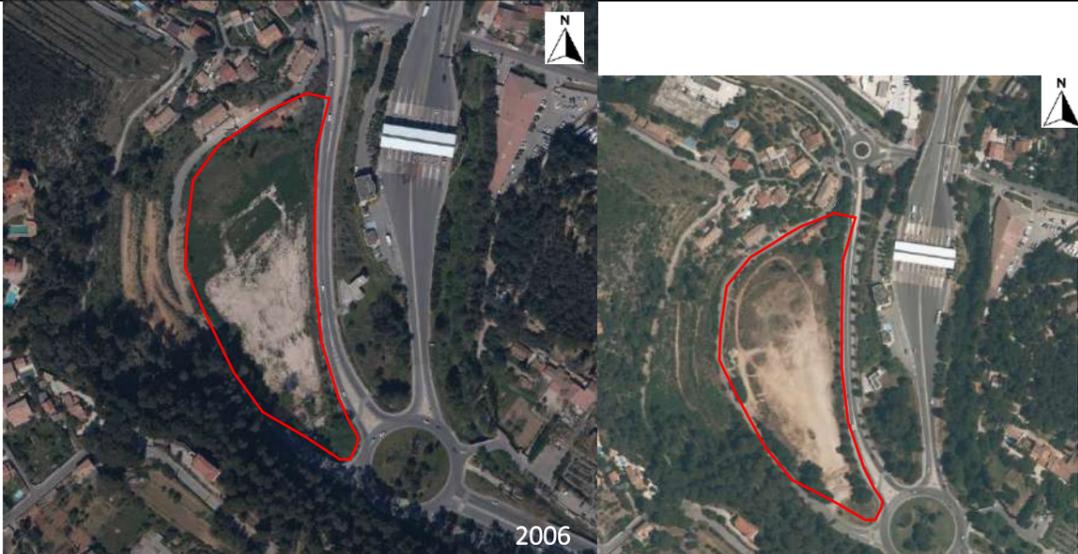
2003-actuellement	Site à l'état de friche. En 2011, des dépôts sauvages et remaniement de terres sont visibles	Pas de changement.	Photographies aériennes historiques de l'IGN

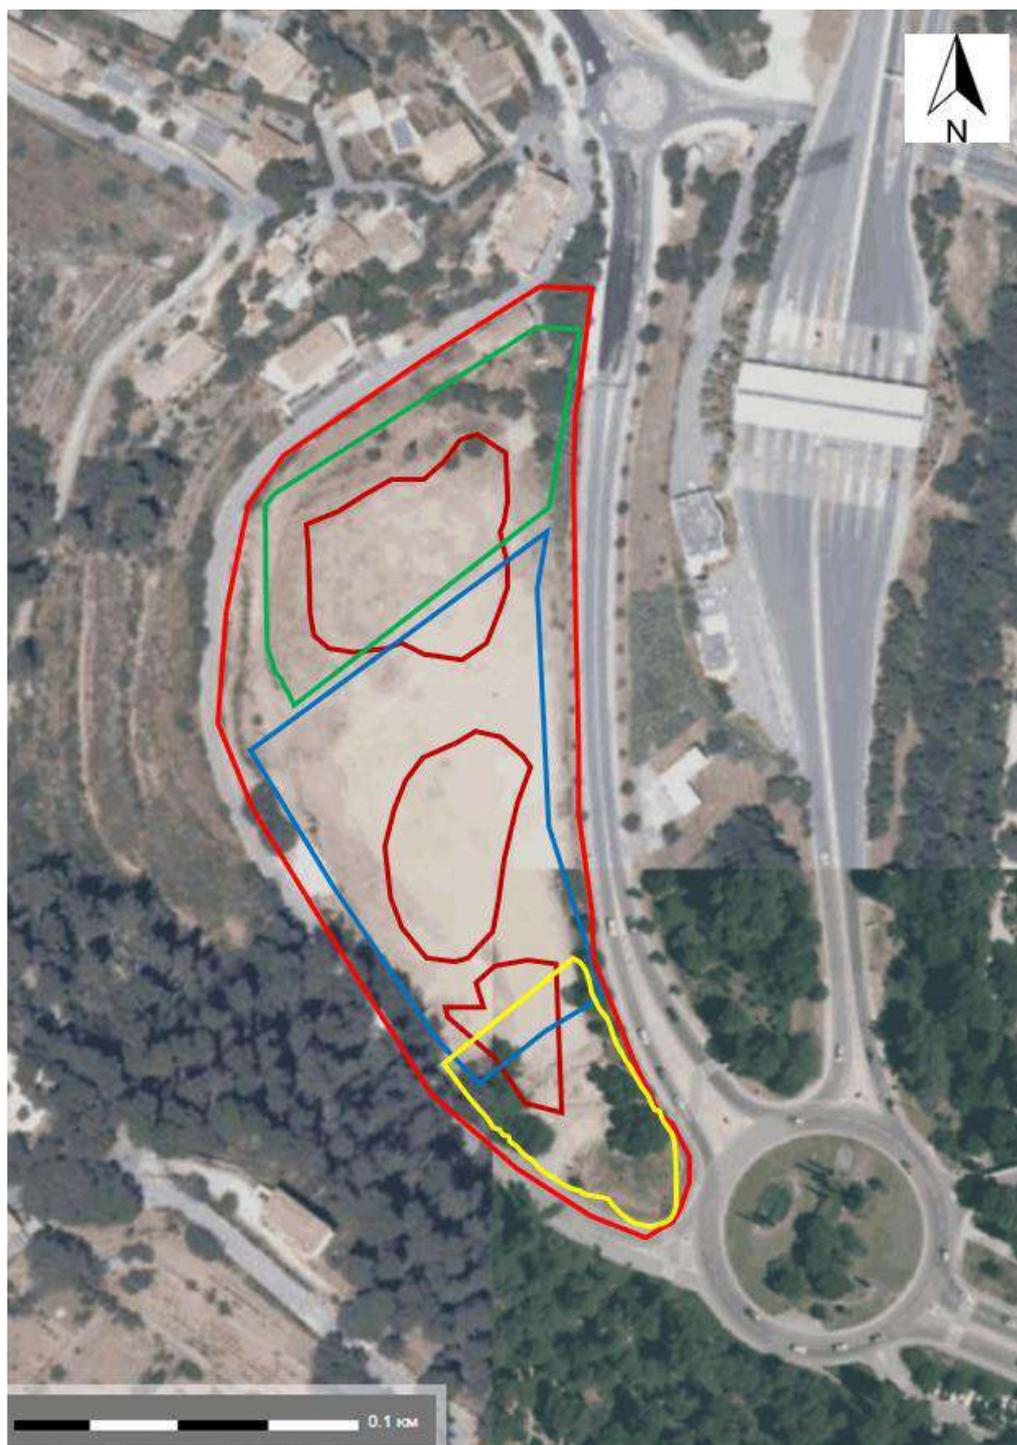
*Illustration 19 : Plan de localisation des installations et zones à risques historiques et actuelles recensées sur le site*

- Site d'étude
- Zone de dépôts sauvages
- Zone de stockage inconnu/ remise à niveau des sols
- Ancienne partie cultivée
- Anciennes habitations

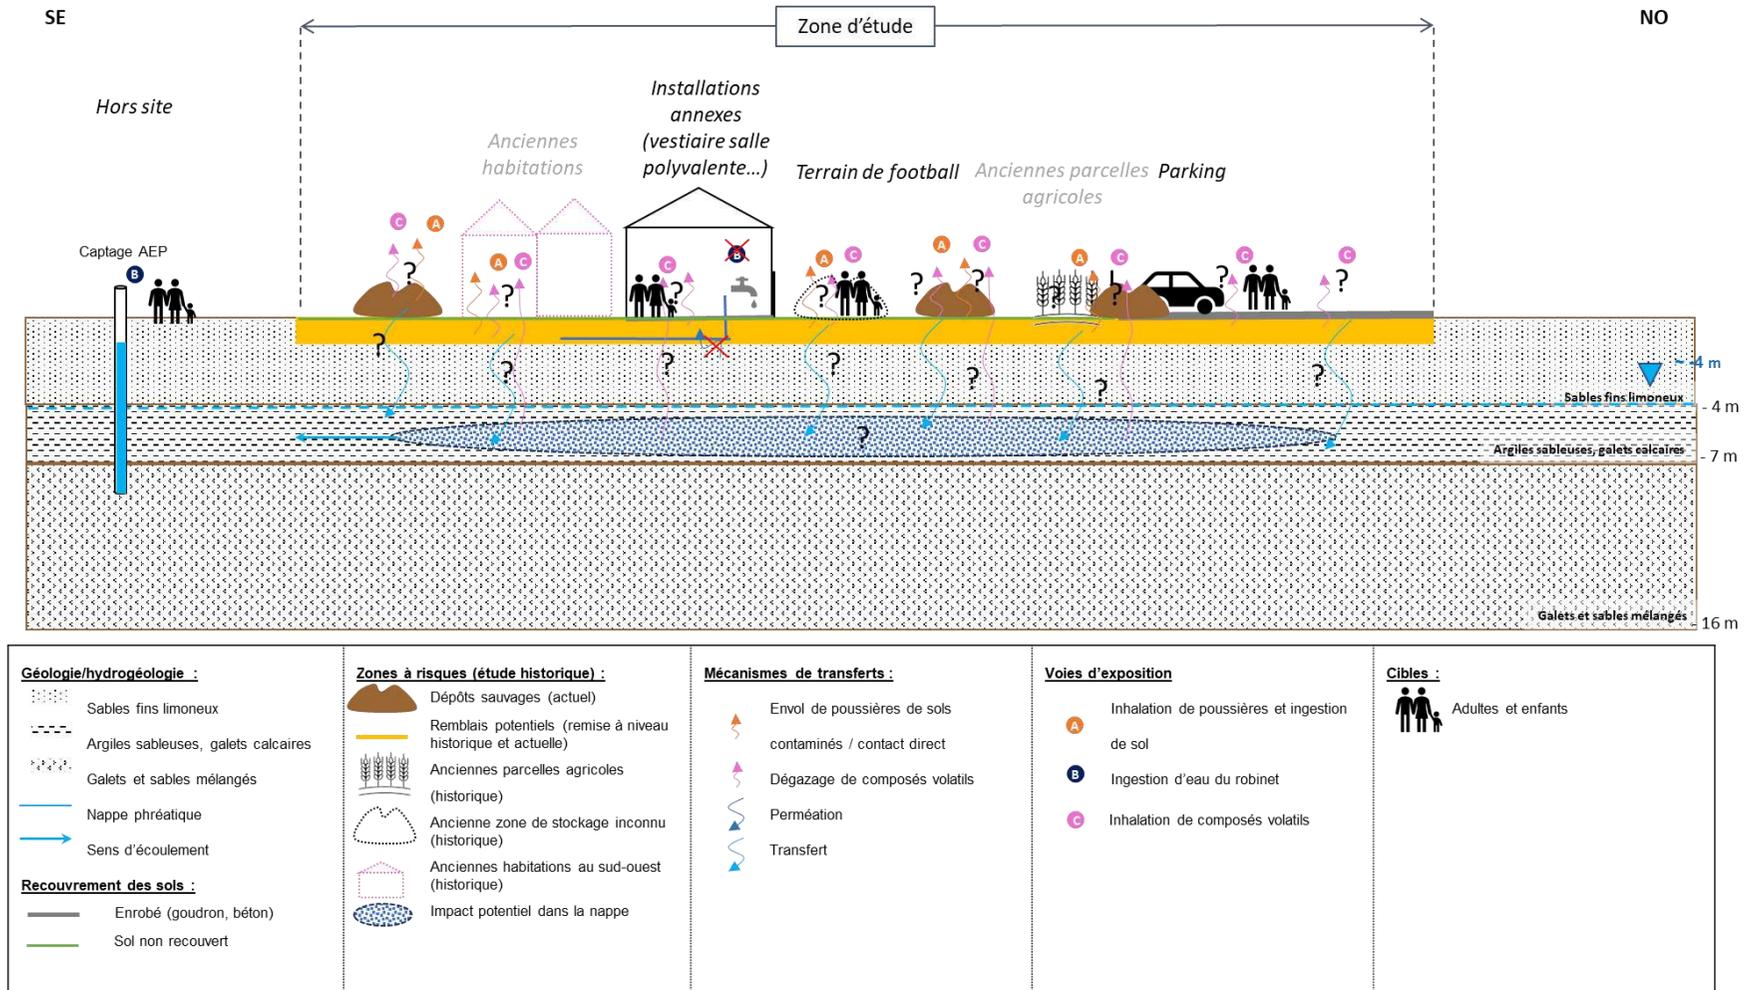
Illustration 20 : Schéma conceptuel du site - état actuel et installations futures

Le schéma conceptuel est illustré ci-après.

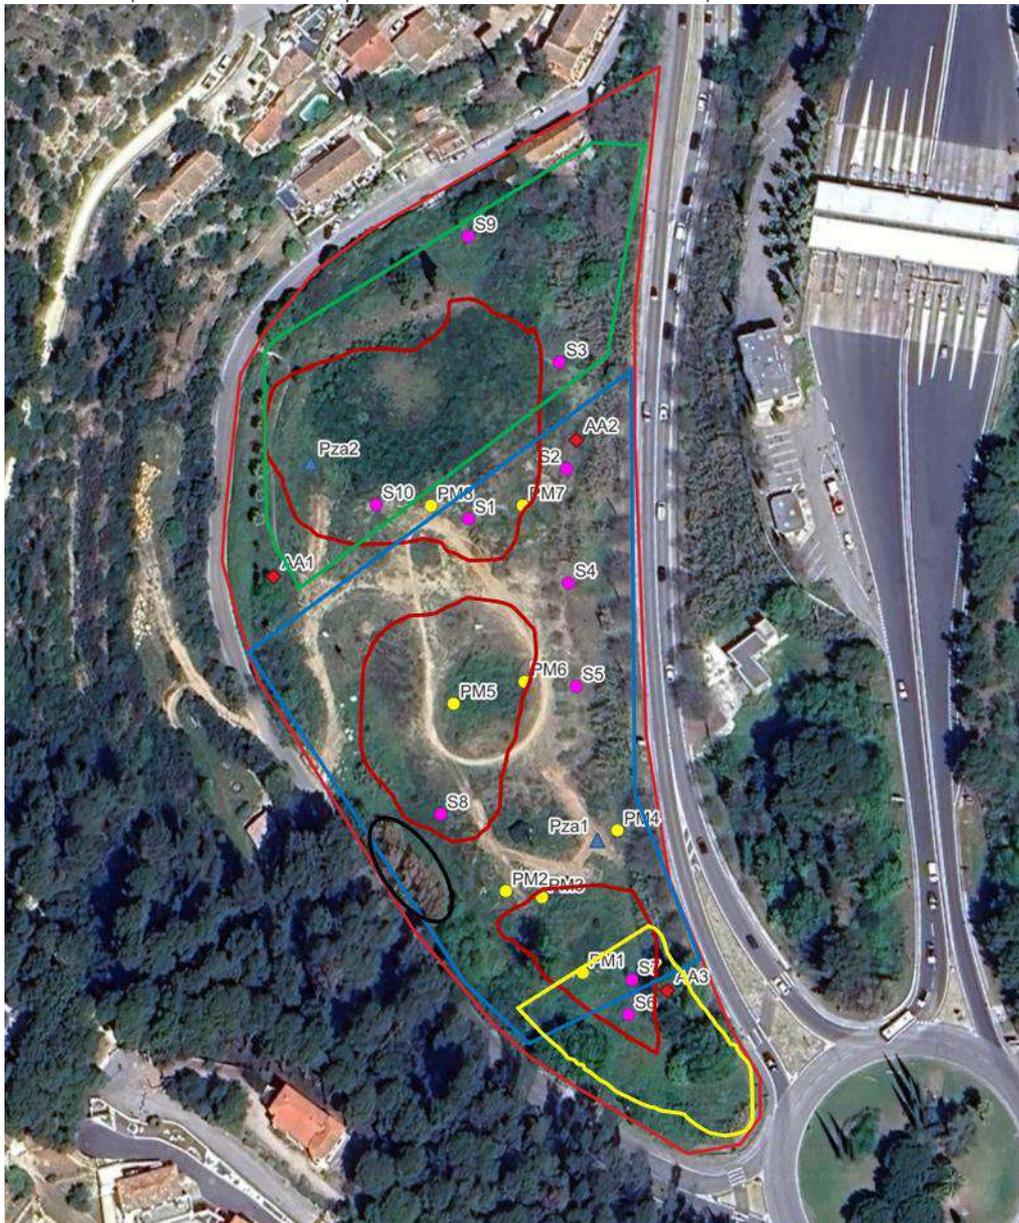
Leur localisation prévisionnelle est présentée sur l'illustration ci-après :

- Zone d'étude
- ◆ Points de prélèvement d'air ambiant
- ▲ Piézair
- Sondages à la tarière
- Sondages à la pelle mécanique
- Ancienne partie cultivée
- Anciennes habitations au sud-ouest
- Zone amiantée balisée
- Tas de déblais (dépôts sauvages)
- Zone de stockage inconnu / remise à niveau

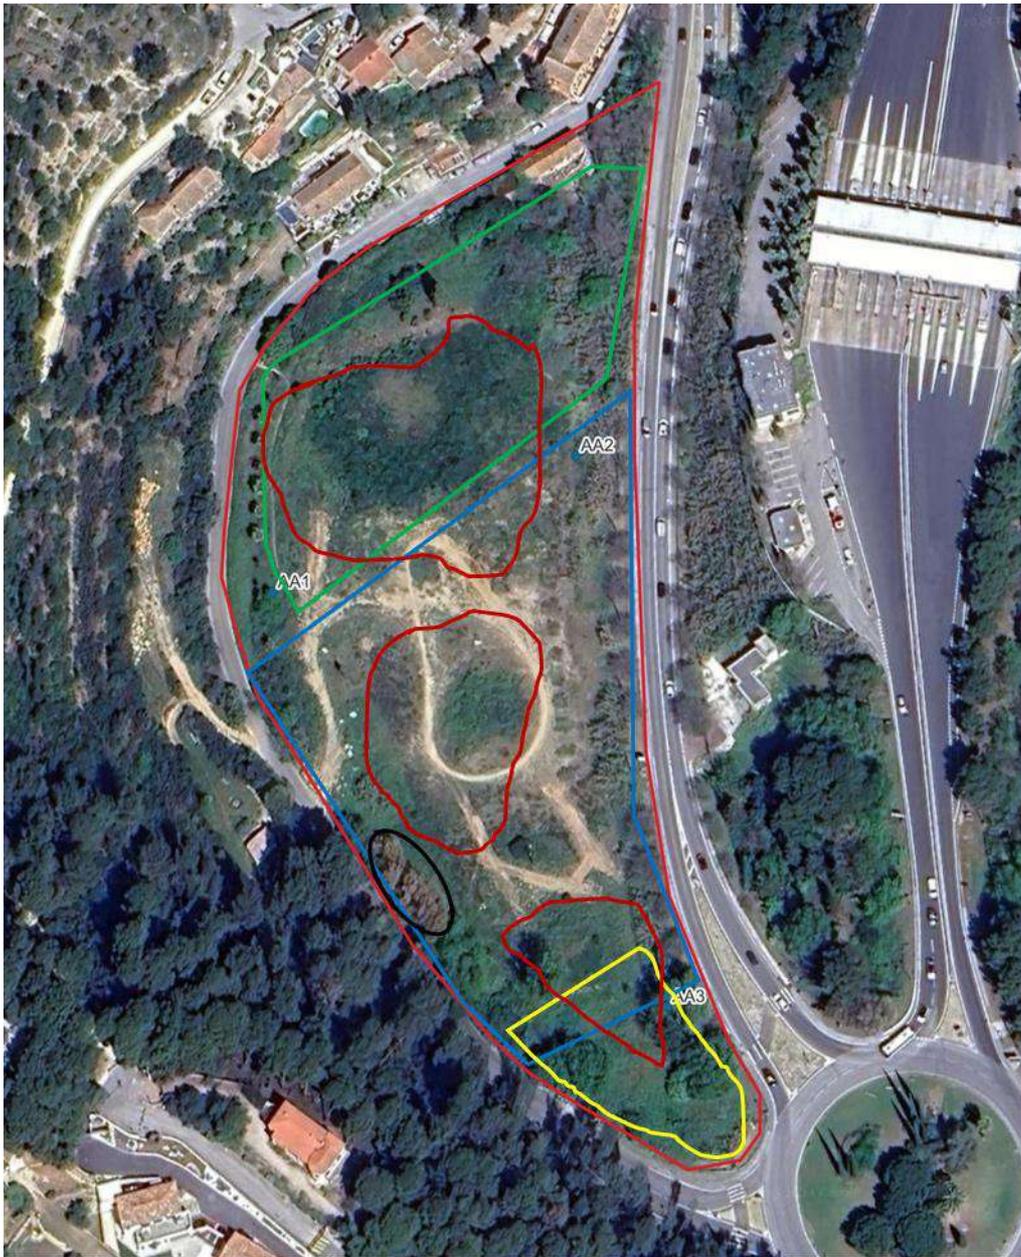
- Zone d'étude
- Points de prélèvement d'air ambiant
- Ancienne partie cultivée
- Anciennes habitations au sud-ouest
- Zone amiantée balisée
- Tas de déblais (dépôts sauvages)
- Zone de stockage inconnu / remise à niveau

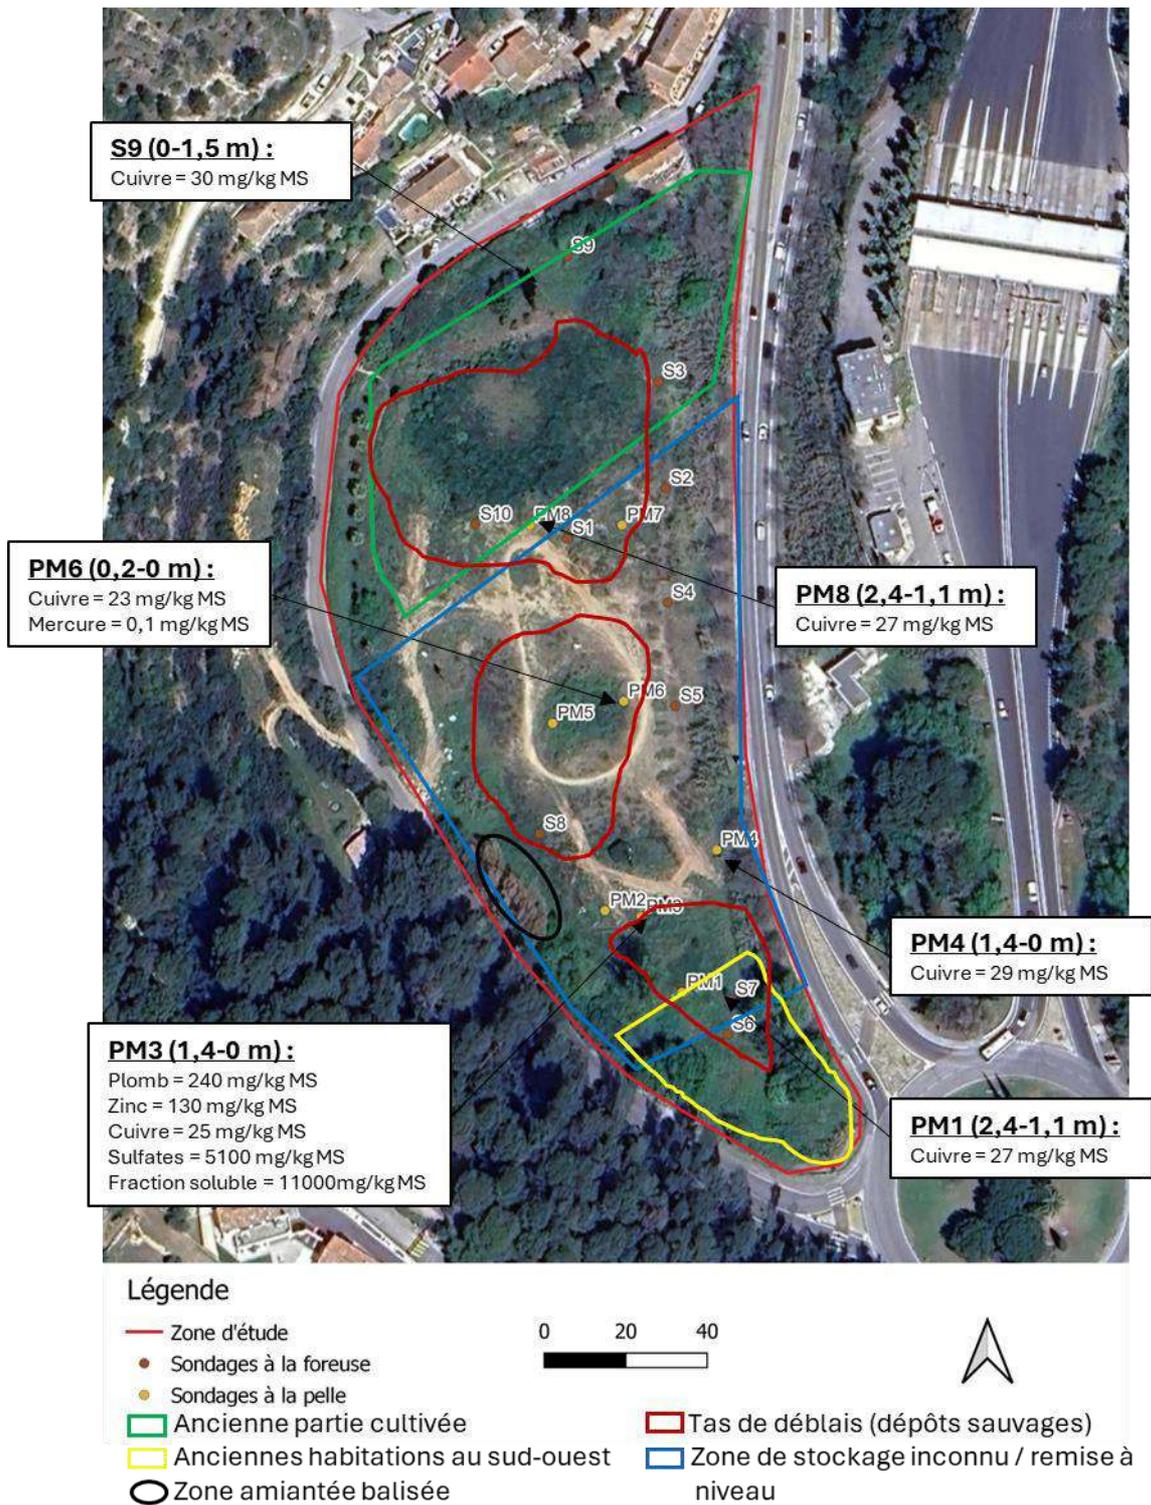
Illustration 23 : Localisation des anomalies de concentration mesurées dans les sols

- Pour les métaux la plupart des concentrations correspondent aux valeurs observées dans les sols « ordinaires » cependant une anomalie ponctuelle en cuivre apparaît au droit de S29 (30 mg/kg MS)  
Il est à noter que ce sondage est localisé au droit du futur parking. Cette anomalie sera donc recouverte d'une couche de bitume dans le cadre du projet. Aussi, le cuivre n'est pas lixiviable (absence de quantification sur éluât).
- Les autres composés recherchés (HCT, HAP, CAV PCB, pesticides et COHV) sont détectés sous formes de traces ou dans des teneurs inférieures à la limite de quantification du laboratoire.
- Les analyses sur les paramètres d'acceptation en ISDI mettent en avant le caractère inerte des sols.

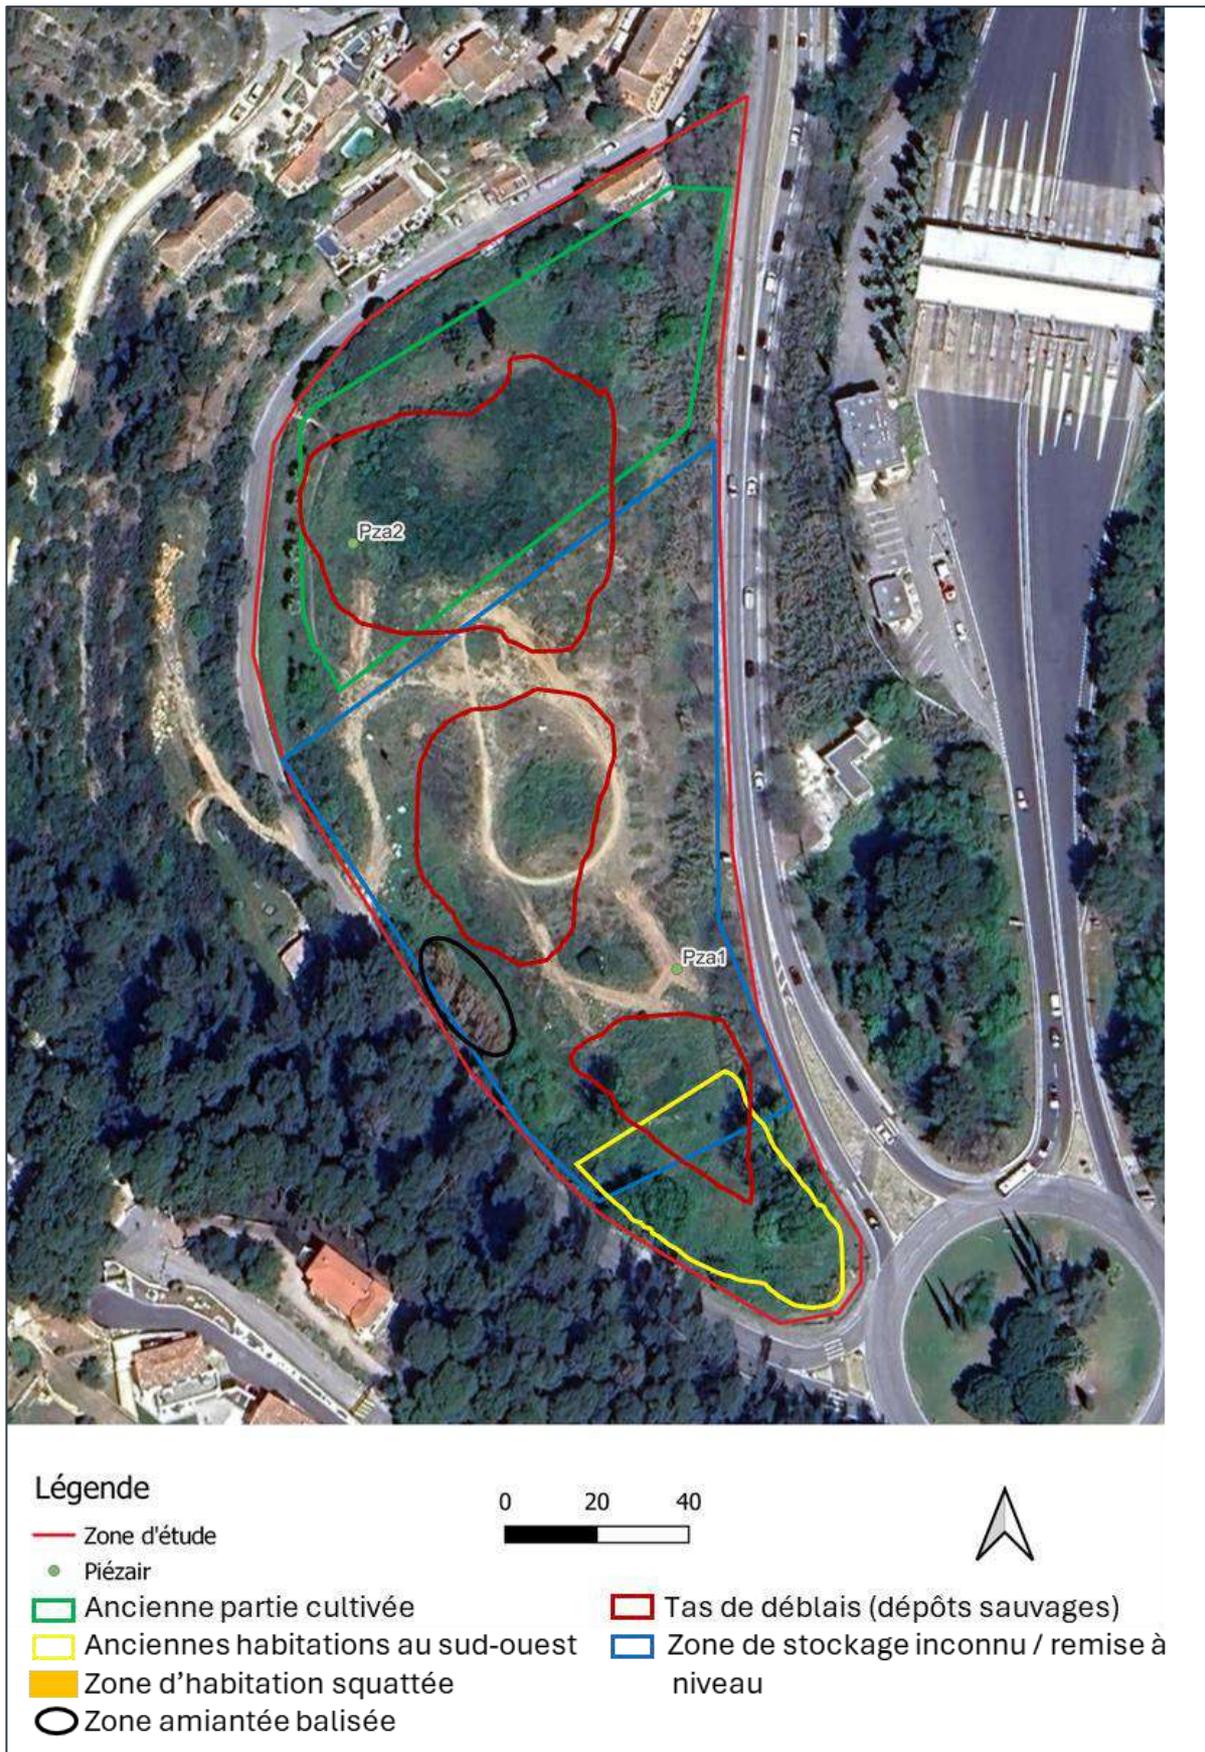
Illustration 24 : Localisation des investigations réalisées sur le milieu gaz du sol

La localisation des ouvrages est présentée en page suivante. Les coupes des piézairs sont rassemblées en Annexe 9.
