# « Stade des Grands Ponts », Bandol (83)

Étude historique, documentaire et mémorielle et de vulnérabilité des milieux et diagnostics des milieux sols, gaz du sol et air ambiant

**Missions INFOS et DIAG selon la norme NF X31-620**

### CONTRAT EODD N° P09322

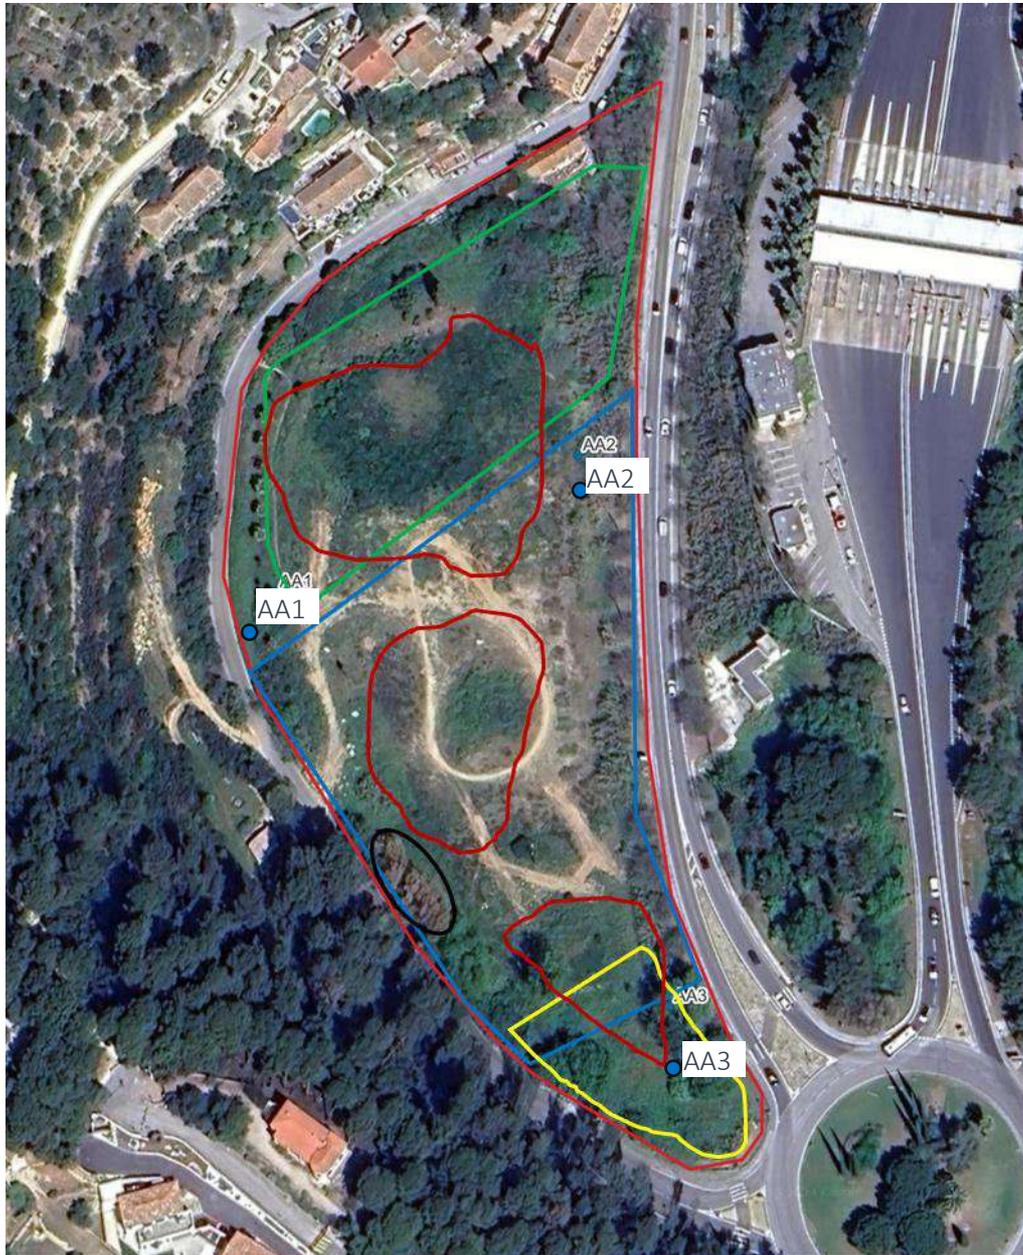
- Zone d'étude
- Points de prélèvement d'air ambiant
- Ancienne partie cultivée
- Anciennes habitations au sud-ouest
- Zone amiantée balisée
- Tas de déblais (dépôts sauvages)
- Zone de stockage inconnu / remise à niveau

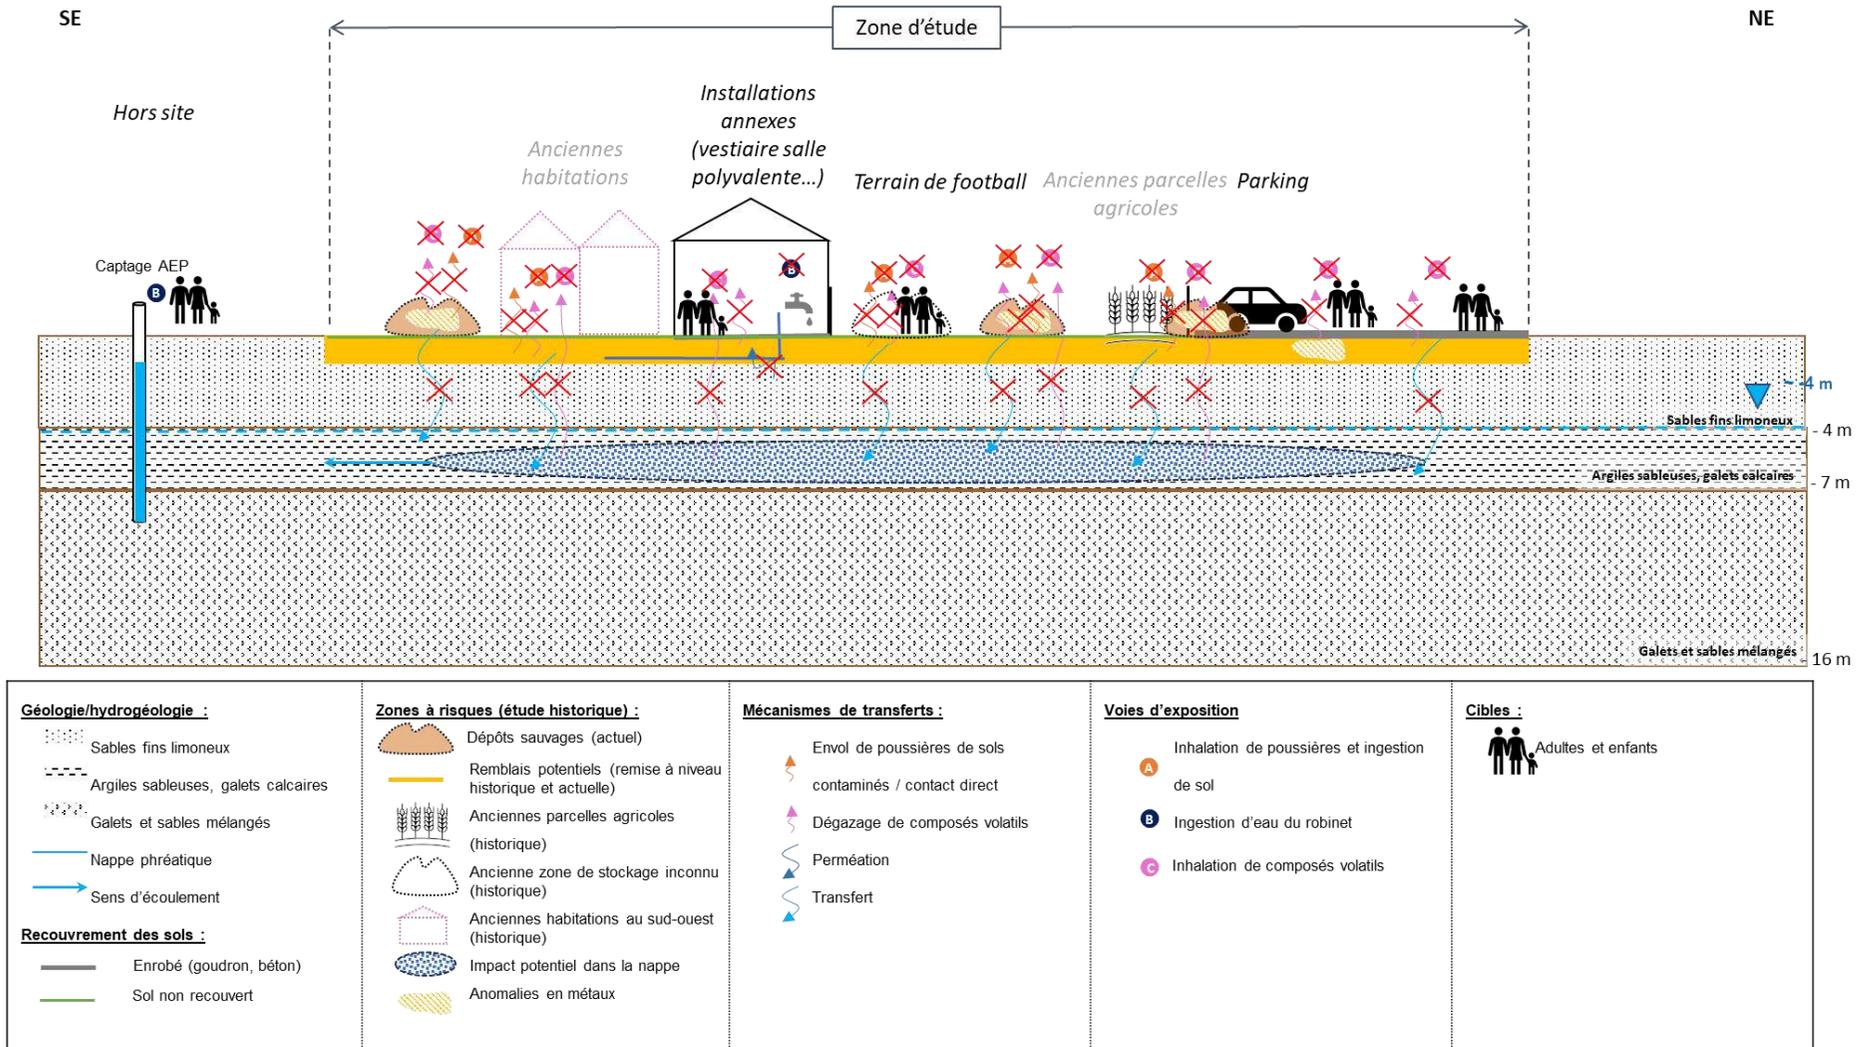
Illustration 26 : Schéma conceptuel - usage futur

8.4.2.4 Schéma conceptuel avant mesure de gestion

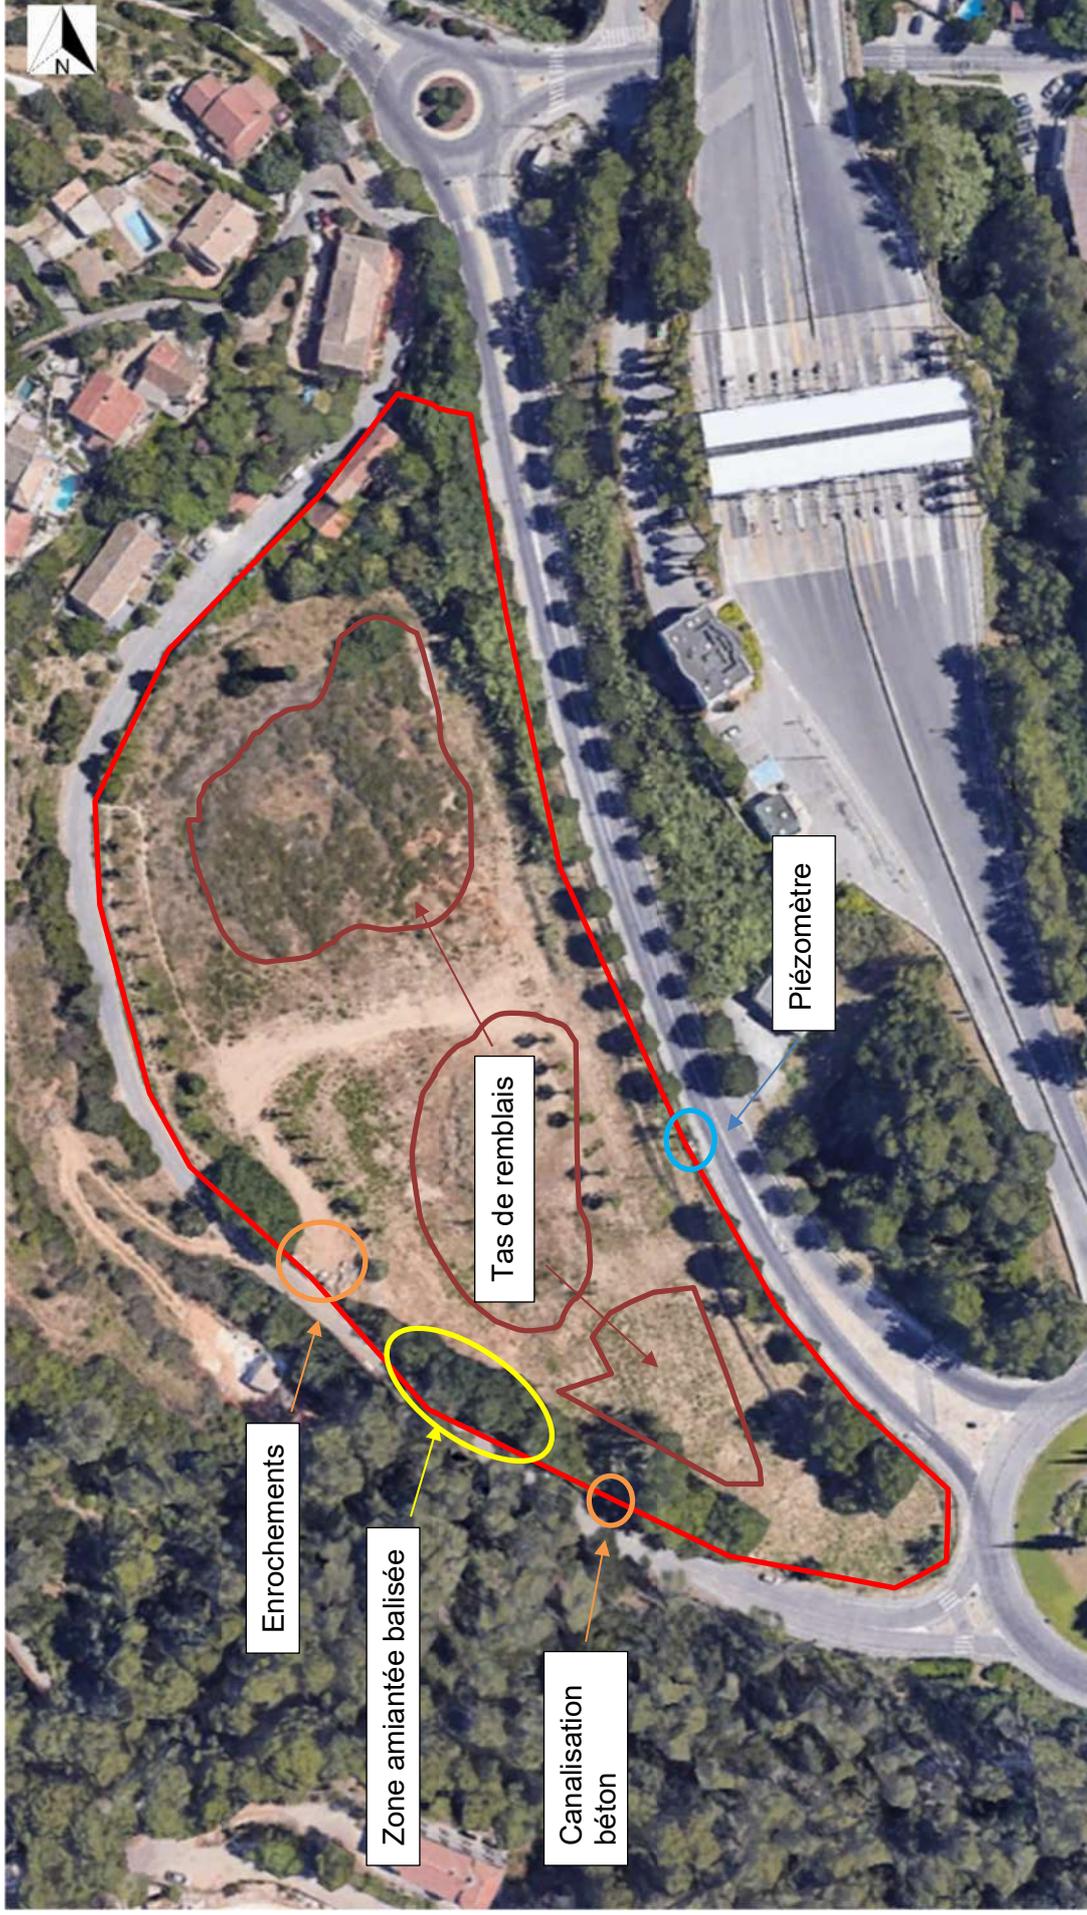
*Figure : Occupation du site (Source fond de plan : Géoportail®)*

<b><u>Structures existantes</u></b>						
Repère plan	Type	Etat / stabilité	Utilisation	Niveau de sous-sol, vide sanitaire (oui/non)	Indices de pollution	Accès particuliers (Autorisation badge, libre...)
A	Canalisation	mauvais	Ancienne canalisation béton de rejet actuellement bouchée			
<b><u>Activités existantes et installations potentiellement polluantes (sauf stockages)</u></b>						
Repère plan	Activité ou installation existante potentiellement polluante			Etat (indices de pollution...)	Période d'activité	Autres remarques (accès machine, accident connu...)
<b><u>Stockages ou dépôts existants</u></b>						
Repère plan	Type (cuves/bidons, aérien/ souterrain, simple/double enveloppe...)	Volume (m3) ou quantité (L)		Produit contenu	Etat (indices de pollution...)	Autres Remarques (rétention, accès machine, accident connu, risques...)
1	Remblais d'origine inconnus (essentiellement de la terre, quelques bloc béton, plastique et béton)

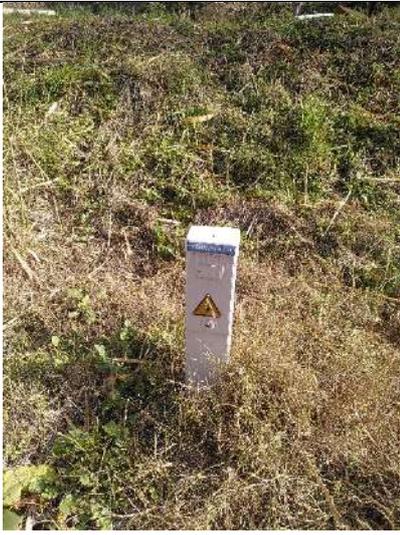
Borne électrique

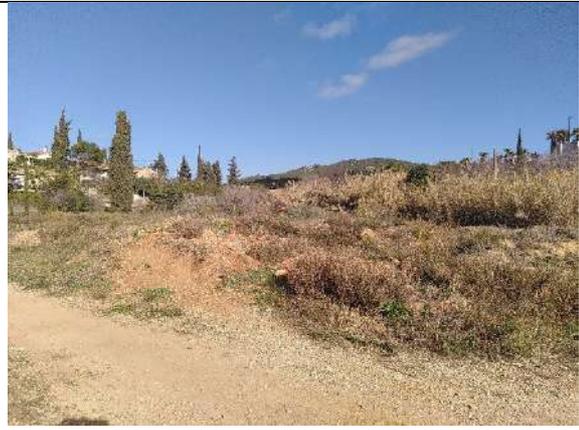
Tas de terre

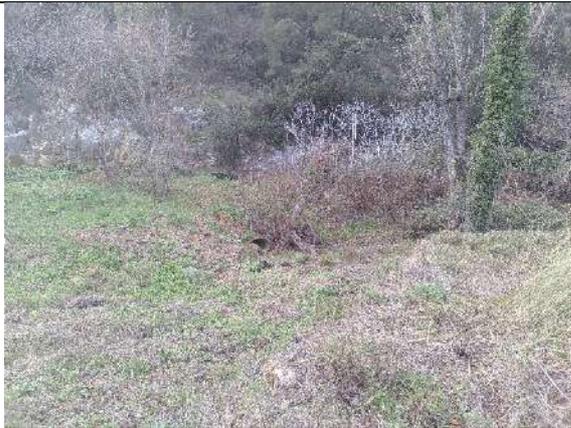
canalisation

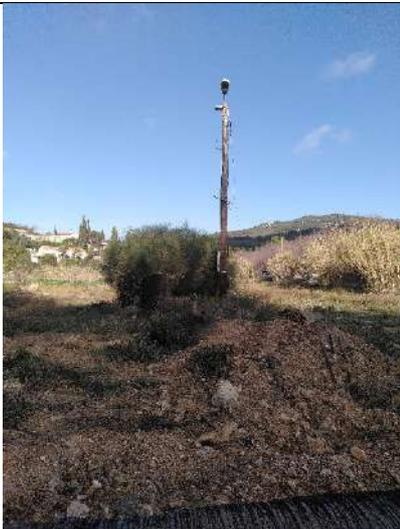
Tas de terre

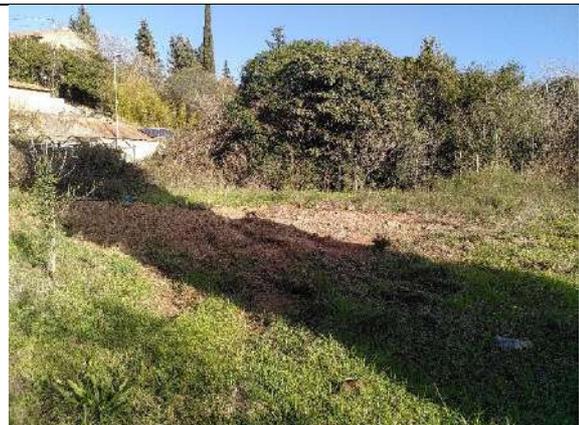
Tas de terre

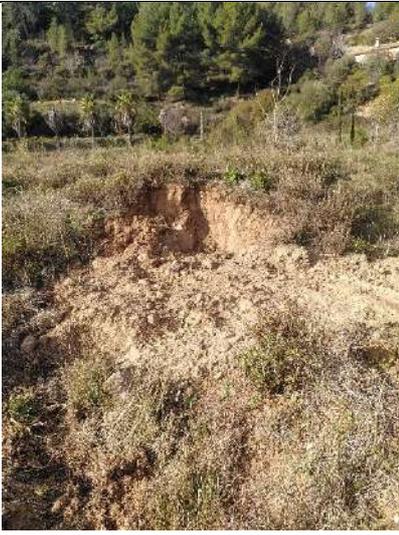
Sol en place

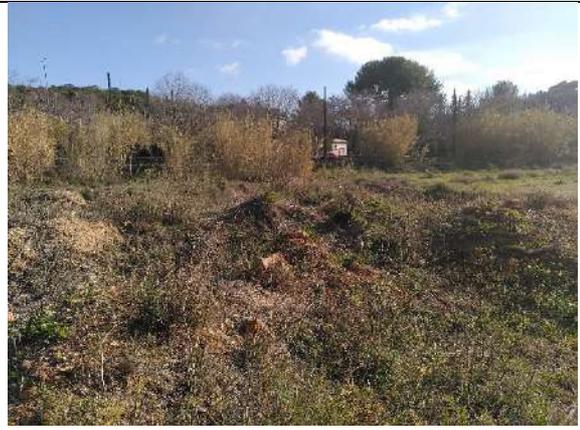
Tas de terre

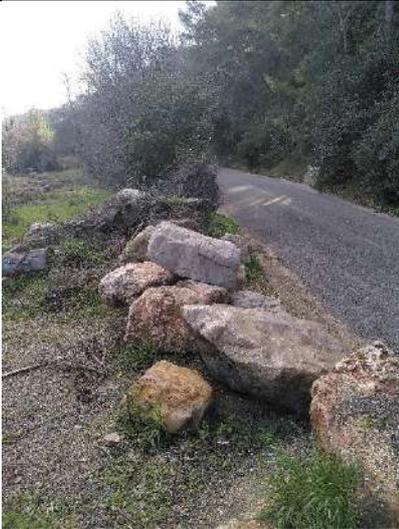
Enrochement à l'entrée du site

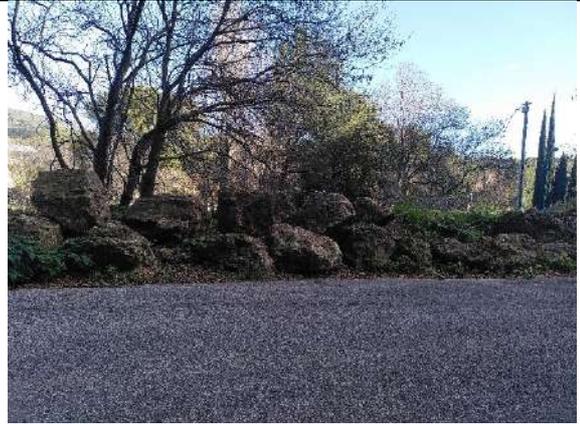
Enrochement à l'entrée du site

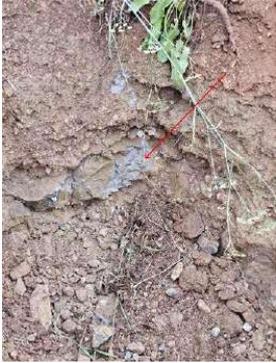
M002	<p><u>Localisation</u> : Terrain - sondage 2  <u>Echantillons</u> : P002  <u>Description</u> :                      Eléments gris dans terre dépôt de chantier</p>	<p>Absence d'amiante                      (Après analyse en laboratoire)</p>

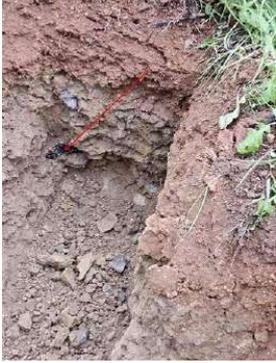
M003	<p><u>Localisation</u> : Terrain - sondage 2  <u>Echantillons</u> : P003  <u>Description</u> :                      Enrobé bitumineux des couches de voirie (juste partie bitume)</p>	<p>Absence d'amiante                      (Après analyse en laboratoire)</p>

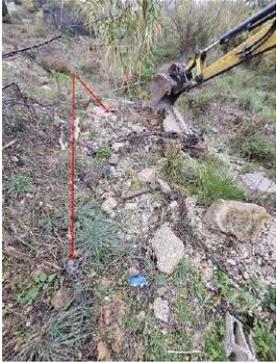
M004	<p><u>Localisation</u> : Terrain - gravats chantiers  <u>Echantillons</u> : P004  <u>Description</u> :                      Enrobé bitumineux des couches de voirie (juste partie bitume) dans                      dépôt de gravats de construction</p>	<p>Absence d'amiante                      (Après analyse en laboratoire)</p>

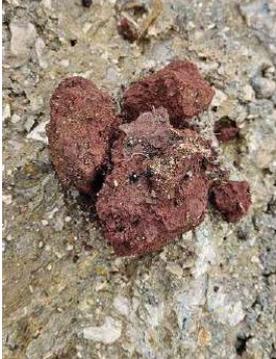
Zone	Identifiant + Description	Conclusion (justification)	Photo
M005	<p><u>Localisation</u> : Terrain - Sondage 4  <u>Echantillons</u> : P005  <u>Description</u> :                      Eléments rouge dans garvats dans le sondage</p>	<p>Absence d'amiante                      (Après analyse en laboratoire)</p>

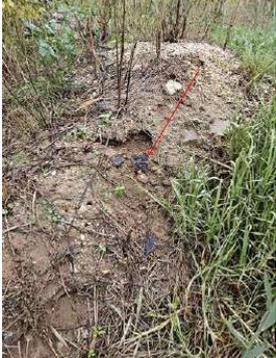
M006	<p><u>Localisation</u> : Terrain  <u>Echantillons</u> : P006  <u>Description</u> :                      Enrobé bitumineux des couches de voirie (juste partie bitume) sur sol</p>	<p>Absence d'amiante                      (Après analyse en laboratoire)</p>

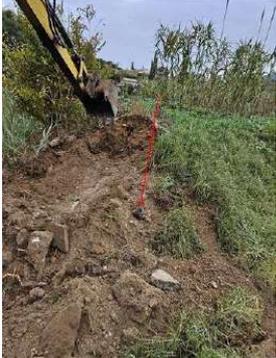
M007	<p><u>Localisation</u> : Terrain - Sondage 6  <u>Echantillons</u> : P007  <u>Description</u> :                      Enrobé bitumineux des couches de voirie (juste partie bitume) dans sondage 6</p>	<p>Absence d'amiante                      (Après analyse en laboratoire)</p>

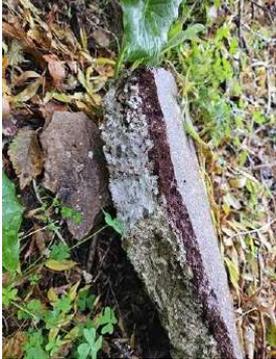
M008	<p><u>Localisation</u> : Terrain  <u>Echantillons</u> : P008  <u>Description</u> :                      Enrobé bitumineux des couches de voirie (juste partie bitume) rouge</p>	<p>Absence d'amiante                      (Après analyse en laboratoire)</p>

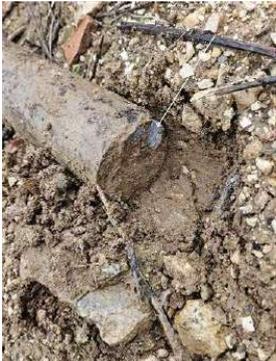
M010	<p><u>Localisation</u> : Terrain - sondage 7  <u>Echantillons</u> : P010  <u>Description</u> :                      Colle de carrelage rouge et jaune</p>	<p>Absence d'amiante                      (Après analyse en laboratoire)</p>

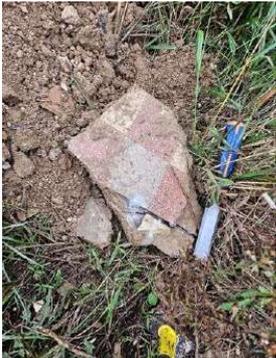
M011	<p><u>Localisation</u> : Terrain - Sondage 8  <u>Echantillons</u> : P011  <u>Description</u> :                      Élément de canalisation enterrée en fibres-ciment déchets (2 morceaux)</p>	<p>Absence d'amiante                      (Après analyse en laboratoire)</p>

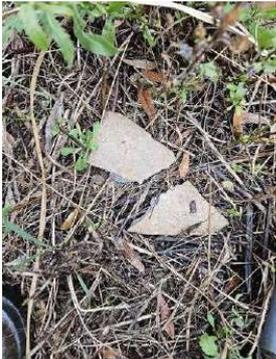
M012	<p><u>Localisation</u> : Terrain  <u>Echantillons</u> : P012  <u>Description</u> :                      Enrobé bitumineux des couches de voirie (juste partie bitume) dépôts dans tallus</p>	<p>Absence d'amiante                      (Après analyse en laboratoire)</p>

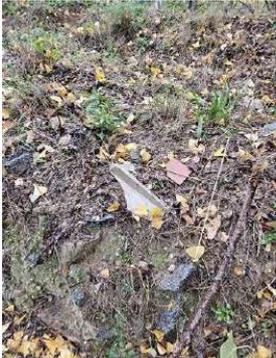
M013	<p><u>Localisation</u> : Terrain  <u>Echantillons</u> : P013  <u>Description</u> :                      Plaques en fibres-ciment (y compris plaques « sous tuiles ») dépôts (8 morceaux de plaques)</p>	<p>Présence d'amiante                      (Après analyse en laboratoire)</p>

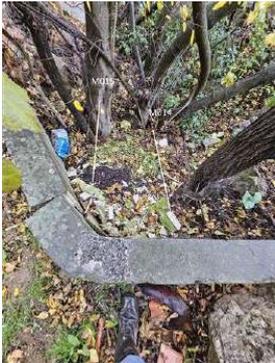
M015	<p>Localisation : Terrain Echantillons : P015 Description : Revêtements durs blanc fibreux dans dépôt</p>	<p>Absence d'amiante (Après analyse en laboratoire)</p>

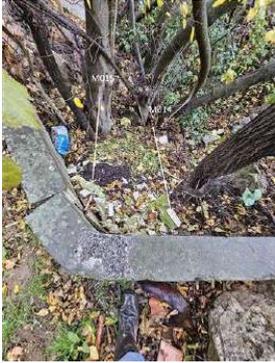
M016	<p>Localisation : Terrain Echantillons : P016 Description : Enduit à base de ciment projeté et peinture</p>	<p>Absence d'amiante (Après analyse en laboratoire)</p>

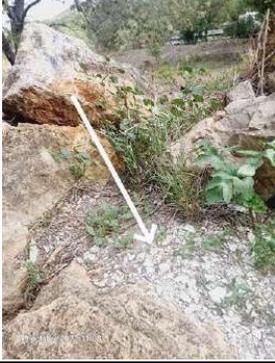
M017	<p>Localisation : Terrain Echantillons : P017 Description : Enrobé bitumineux des couches de voirie (juste partie bitume) dépôt bord de route</p>	<p>Absence d'amiante (Après analyse en laboratoire)</p>

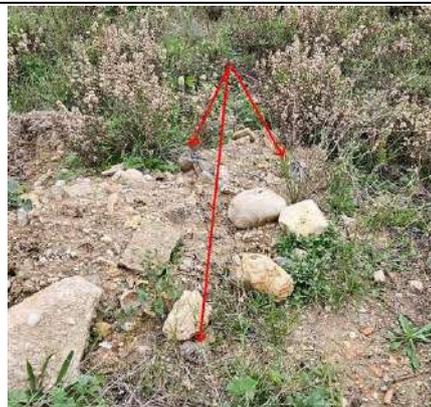
Photo n° PhA001  
Localisation : Terrain  
Ouvrage : 10 - Aménagements, voiries et réseaux divers - Voiries  
Partie d'ouvrage : Enrobé bitumineux des couches de voirie (juste partie bitume)  
Description : Enrobé bitumineux des couches de voirie (juste partie bitume) dépôt

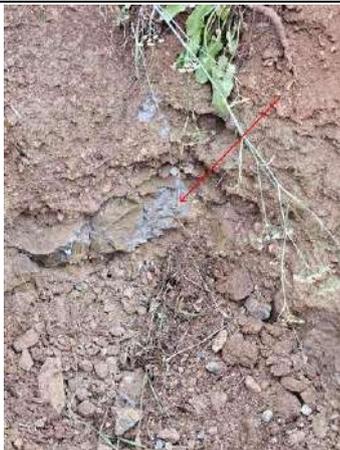
Photo n° PhA002  
Localisation : Terrain - sondage 2  
Ouvrage : 10 - Aménagements, voiries et réseaux divers - Voiries  
Partie d'ouvrage : Eléments gris dans terre dépôt de chantier  
Description : Eléments gris dans terre dépôt de chantier

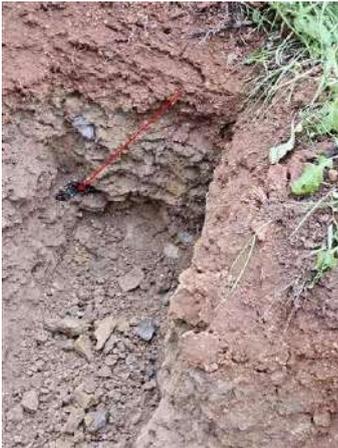
Photo n° PhA003  
Localisation : Terrain - sondage 2  
Ouvrage : 10 - Aménagements, voiries et réseaux divers - Voiries  
Partie d'ouvrage : Enrobé bitumineux des couches de voirie (juste partie bitume)  
Description : Enrobé bitumineux des couches de voirie (juste partie bitume)

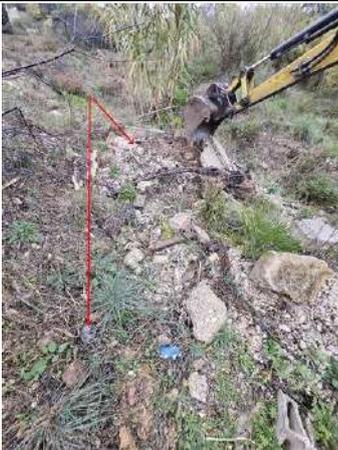
Photo n° PhA004  
Localisation : Terrain - gravats chantiers  
Ouvrage : 10 - Aménagements, voiries et réseaux divers - Voiries  
Partie d'ouvrage : Enrobé bitumineux des couches de voirie (juste partie bitume)  
Description : Enrobé bitumineux des couches de voirie (juste partie bitume) dans dépôt de gravats de construction

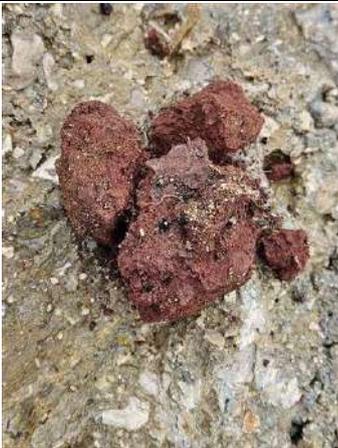
Photo n° PhA005  
Localisation : Terrain - Sondage 4  
Ouvrage : 10 - Aménagements, voiries et réseaux divers - Voiries  
Partie d'ouvrage : Eléments rouge dans garvats dans le sondage  
Description : Eléments rouge dans garvats dans le sondage

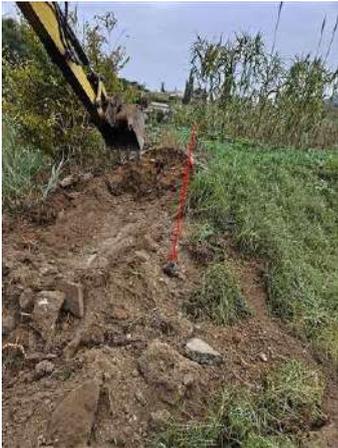
Photo n° PhA006  
Localisation : Terrain - Sondage 6  
Ouvrage : 10 - Aménagements, voiries et réseaux divers - Voiries  
Partie d'ouvrage : Enrobé bitumineux des couches de voirie (juste partie bitume)  
Description : Enrobé bitumineux des couches de voirie (juste partie bitume) dans sondage 6

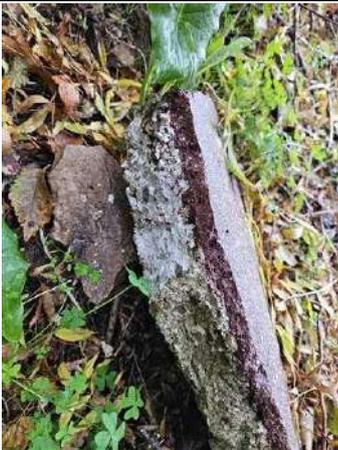
Photo n° PhA007  
Localisation : Terrain  
Ouvrage : 10 - Aménagements, voiries et réseaux divers - Voiries  
Partie d'ouvrage : Enrobé bitumineux des couches de voirie (juste partie bitume)  
Description : Enrobé bitumineux des couches de voirie (juste partie bitume) rouge

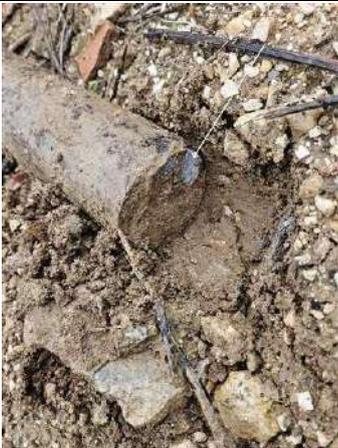
Photo n° PhA008  
Localisation : Terrain - Sondage 5  
Ouvrage : 10 - Aménagements, voiries et réseaux divers - Conduits, Siphons  
Partie d'ouvrage : Élément de canalisation enterrée en fibres-ciment  
Description : Élément de canalisation enterrée en fibres-ciment déchets

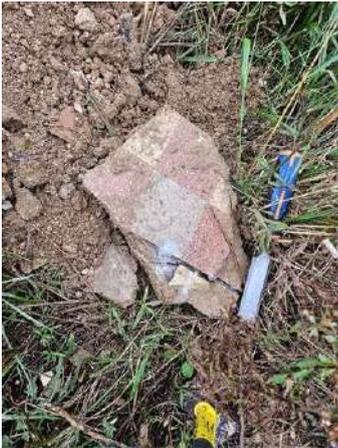
Photo n° PhA009  
Localisation : Terrain - sondage 7  
Ouvrage : 5 - Planchers et planchers techniques - Revêtements de sols  
Partie d'ouvrage : Colle de carrelage  
Description : Colle de carrelage rouge et jaune

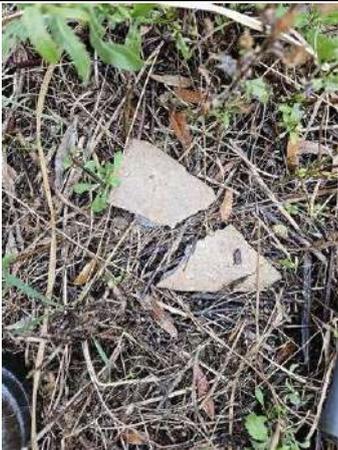
Photo n° PhA010  
Localisation : Terrain - Sondage 8  
Ouvrage : 10 - Aménagements, voiries et réseaux divers - Conduits, Siphons  
Partie d'ouvrage : Élément de canalisation enterrée en fibres-ciment  
Description : Élément de canalisation enterrée en fibres-ciment déchets (2 morceaux)

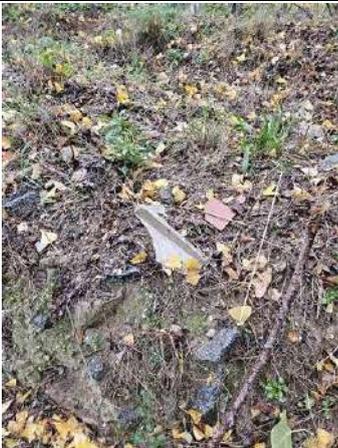
Photo n° PhA011  
Localisation : Terrain  
Ouvrage : 10 - Aménagements, voiries et réseaux divers - Voiries  
Partie d'ouvrage : Enrobé bitumineux des couches de voirie (juste partie bitume)  
Description : Enrobé bitumineux des couches de voirie (juste partie bitume) dépôts dans tallus

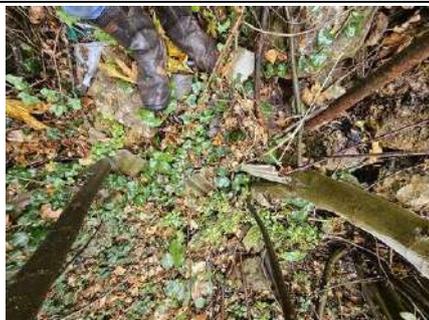
Photo n° PhA012  
Localisation : Terrain  
Ouvrage : 1 - Couvertures, Toitures, Terrasses et étanchéités - Plaques ondulées et planes  
Partie d'ouvrage : Plaques en fibres-ciment (y compris plaques « sous tuiles »)  
Description : Plaques en fibres-ciment (y compris plaques « sous tuiles ») dépôts (8 morceaux de plaques)

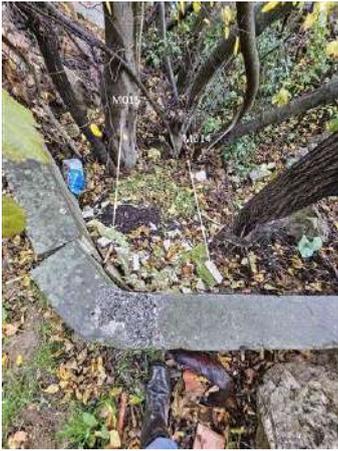
Photo n° PhA013  
Localisation : Terrain  
Ouvrage : 3 - Parois verticales intérieures - Revêtements de murs, poteaux, cloisons, gaines, coffres  
Partie d'ouvrage : Colle de faïence  
Description : Colle de faïence blanche dépôt

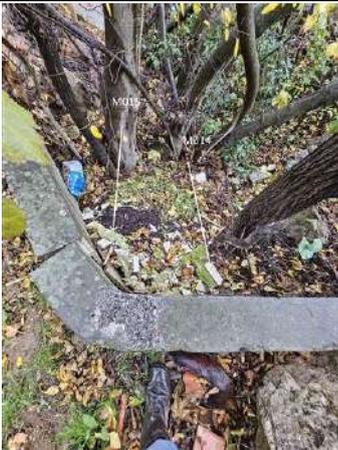
Photo n° PhA014  
Localisation : Terrain  
Ouvrage : 3 - Parois verticales intérieures - Revêtements de murs, poteaux, cloisons, gaines, coffres  
Partie d'ouvrage : Revêtements durs blanc fibreux dans dépôt  
Description : Revêtements durs blanc fibreux dans dépôt

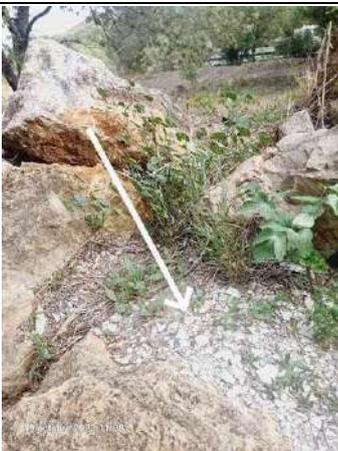
Photo n° PhA015  
Localisation : Terrain  
Ouvrage : 3 - Parois verticales intérieures - Murs et cloisons maçonnés  
Partie d'ouvrage : Enduit à base de ciment projeté  
Description : Enduit à base de ciment projeté et peinture

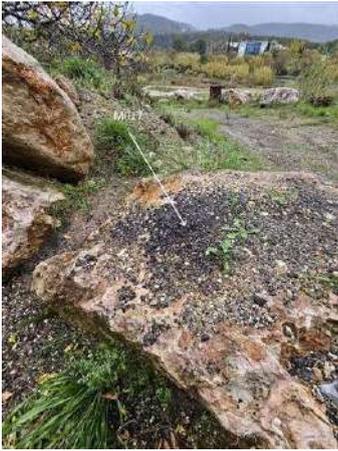
Photo n° PhA016  
Localisation : Terrain  
Ouvrage : 10 - Aménagements, voiries et réseaux divers - Voiries  
Partie d'ouvrage : Enrobé bitumineux des couches de voirie (juste partie bitume)  
Description : Enrobé bitumineux des couches de voirie (juste partie bitume) dépôt bord de route

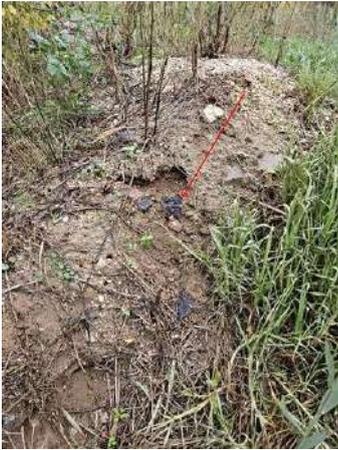
Photo n° PhA017  
Localisation : Terrain  
Ouvrage : 10 - Aménagements, voiries et réseaux divers - Voiries  
Partie d'ouvrage : Enrobé bitumineux des couches de voirie (juste partie bitume)  
Description : Enrobé bitumineux des couches de voirie (juste partie bitume) sur sol

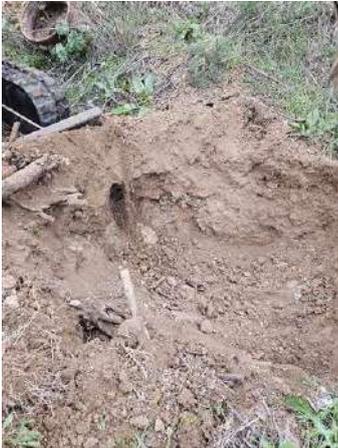
Photo n° Zone de Sondage 1  
Description : Présence de terre et bois

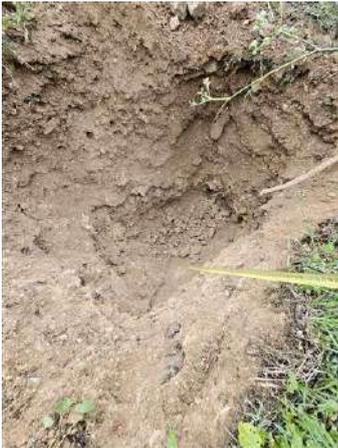
Photo n° Zone de Sondage 10  
Description : Terre et pierre sur 2 m

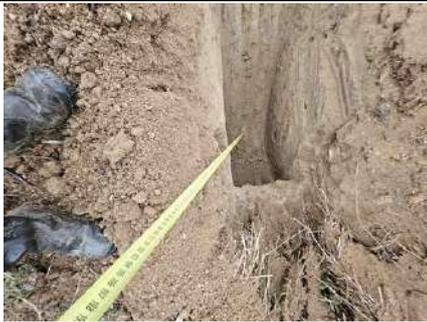
Photo n° Zone de Sondage 3  
Partie d'ouvrage : Terre et sable sur 2 m

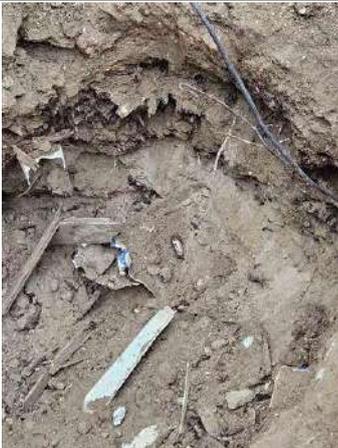
Photo n° Zone de Sondage 4  
Description : Terre et déchets plastique

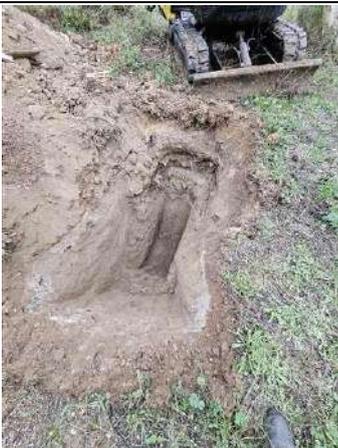
Photo n° Zone de Sondage 5  
Description : Terre

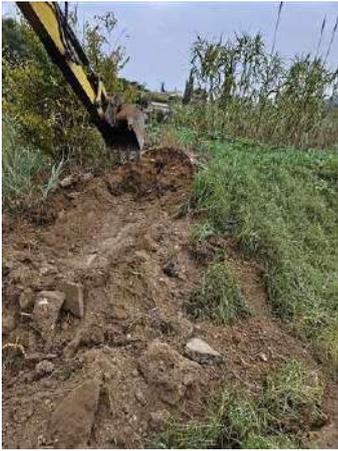
Photo n° Zone de Sondage 6  
Description : Tas de terre et pierre quelque gravat de brique

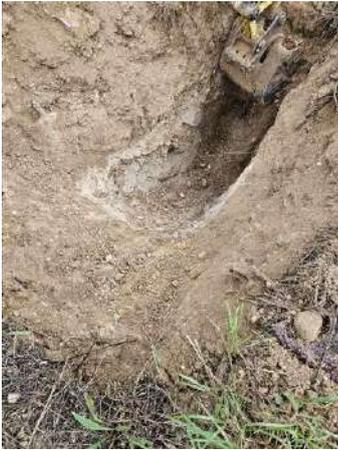
Photo n° Zone de Sondage 7  
Description : Terre et gravats de construction (carrelage et chape ciment)

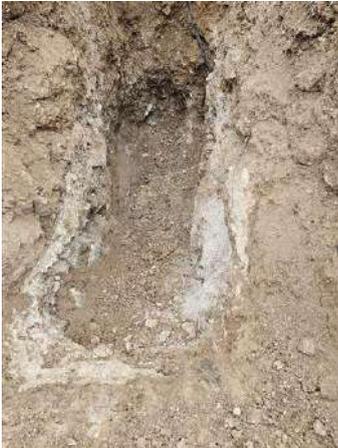
Photo n° Zone de Sondage 8  
Description : Terre et un morceau de canalisation amiante (15 cm)

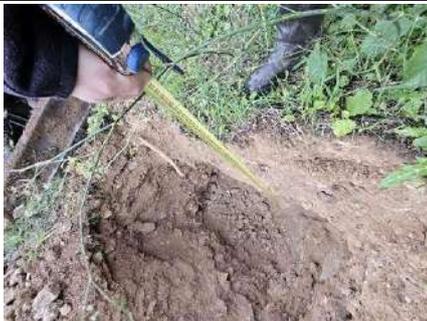
Photo n° Zone de Sondage 9  
Description : Terre sur plus de 2m
