DIAGNOSTIC ZONES HUMIDES

Etude des zones humides en soutien de
demande d'examen au cas par cas. Stade
des Grands Ponts à Bandol (83)

Diagnostic de zones humides à Bandol

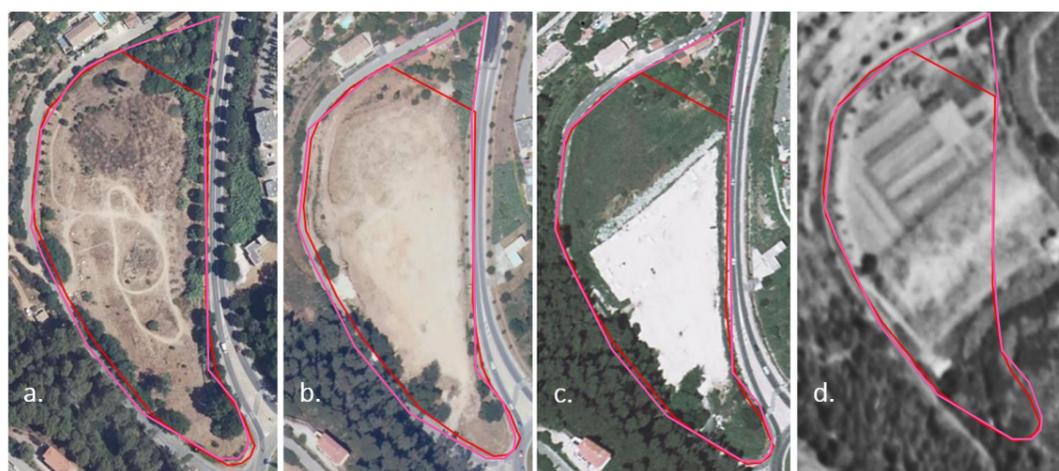
Figure 3 : Etat du site d'étude en 2020 (a), entre 2006 et 2010 (b), entre 2000 et 2005 (c) et en 1955 (d), (source : IGN-Remonter le temps)

En effet, s'il s'agissait de champs cultivés en 1955, puis après les années 2000 le site subit une forte anthropisation, avec la présence d'une importante surface artificialisée. L'aire d'étude immédiate est entièrement terrassée entre 2006 et 2010 et présente aujourd'hui de nombreux remblais colonisés par la végétation.

Les importants remaniements des sols du site rendent difficile l'étude des zones humides de ce site, tant sur le critère flore et habitats (peu exprimés sur les secteurs remaniés) que sur le critère pédologiques (sondages à la tarière manuelle difficiles).

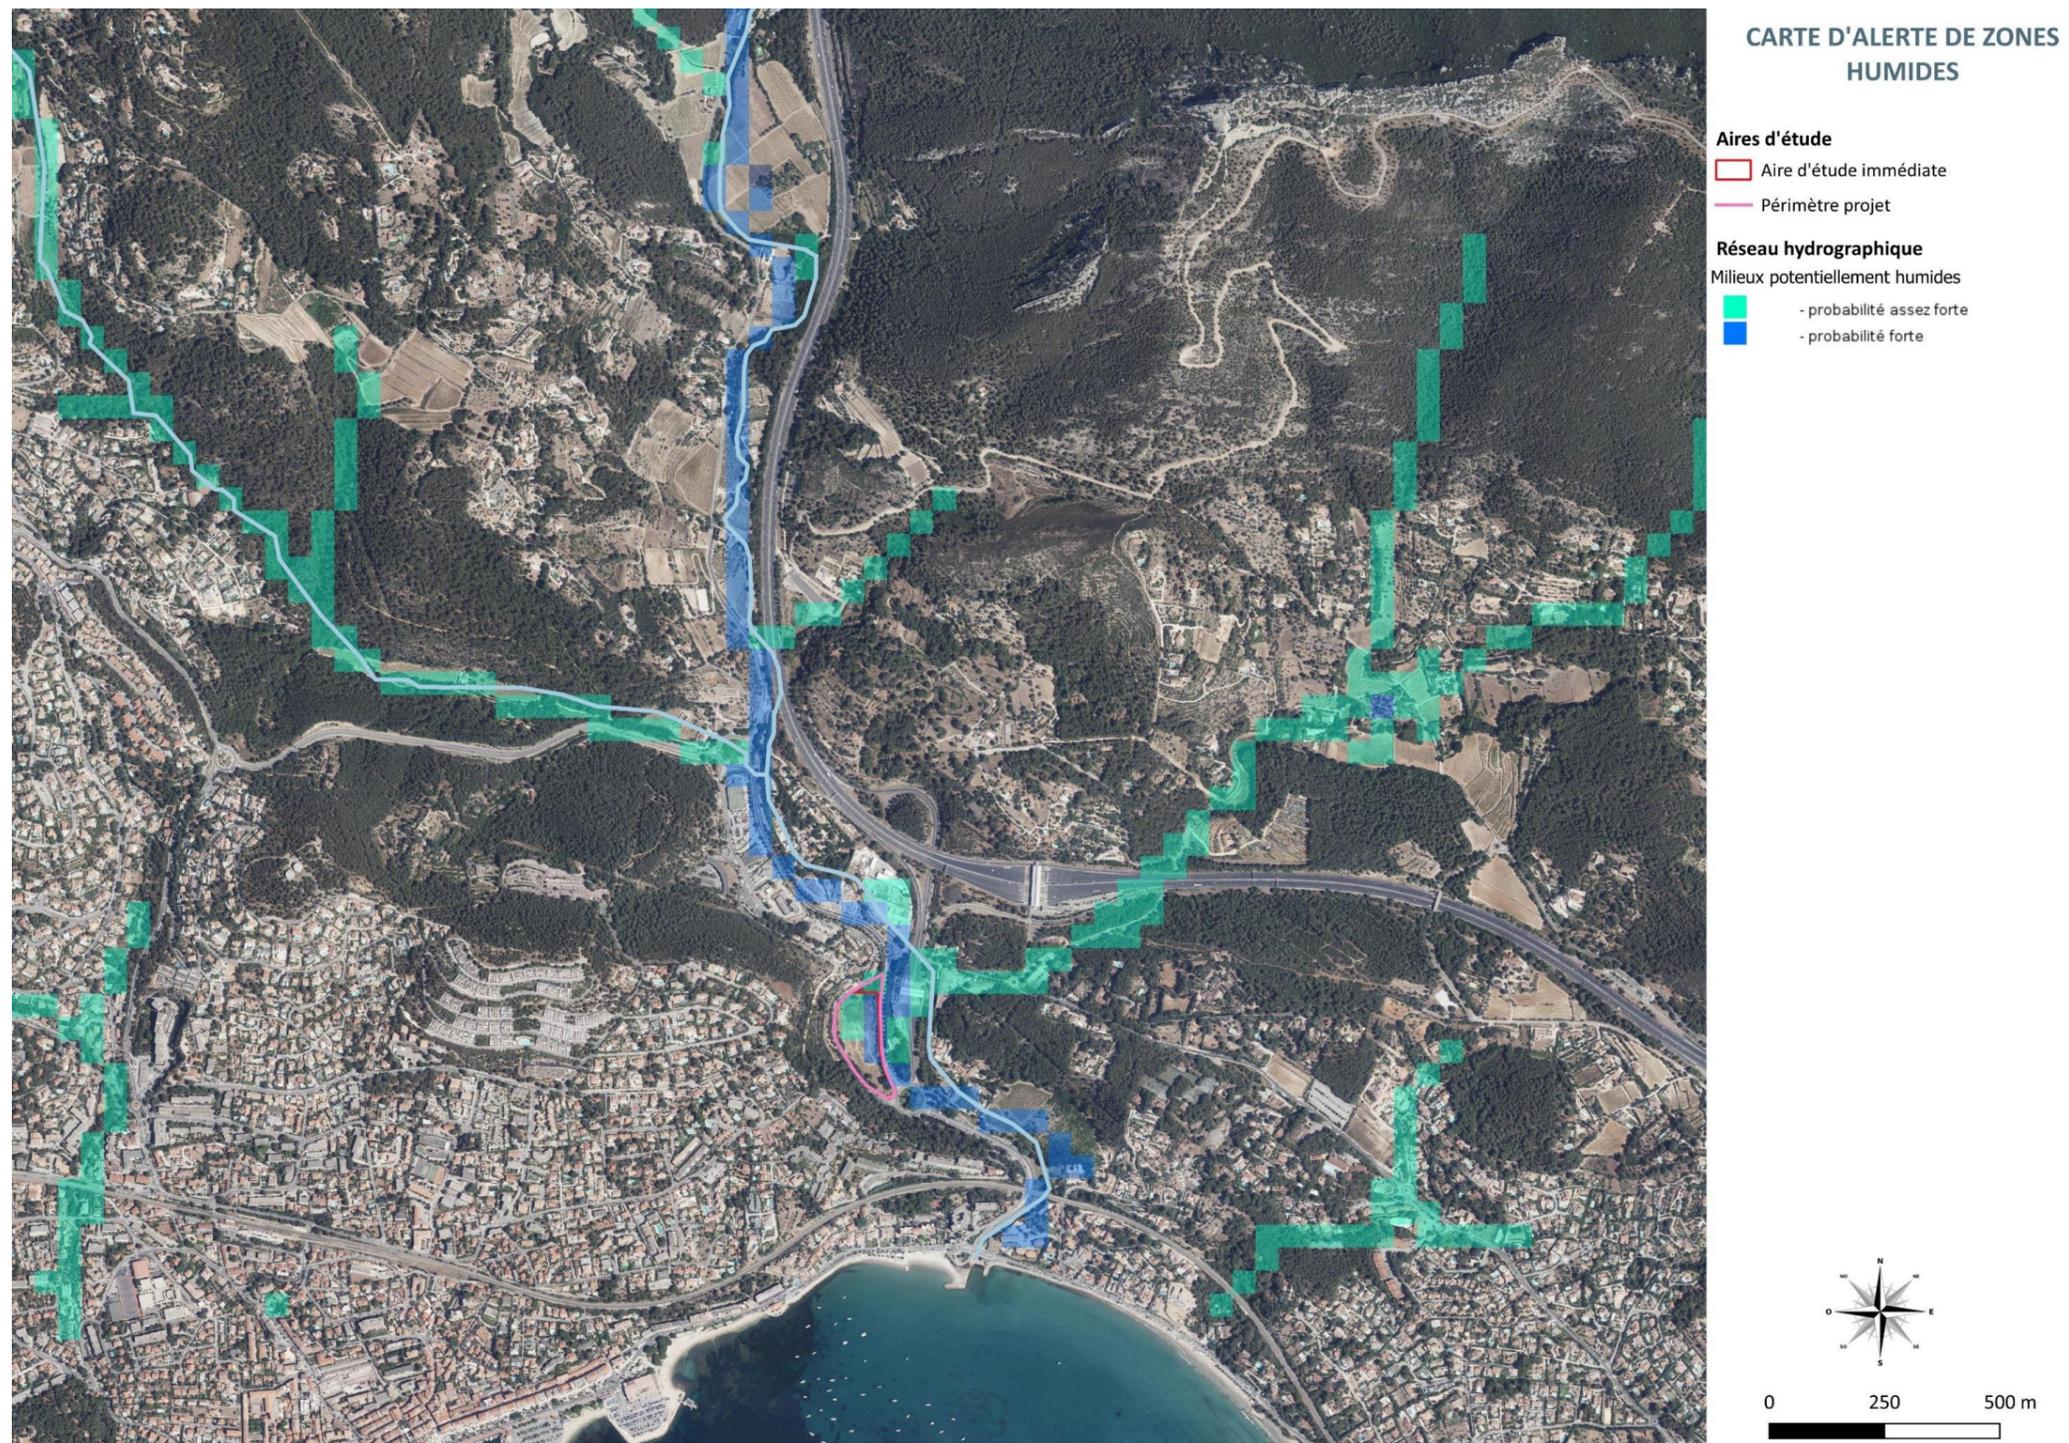
Figure 5 : Cartographie des milieux potentiellement humides réalisée par l'Agrocampus Ouest et l'INRA en 2014

Cette cartographie met en avant une probabilité de présence de zone humide assez forte à forte sur les deux tiers nord de l'aire d'étude en lien avec le cours d'eau du Grand Vallat qui passe à proximité à l'est du site.

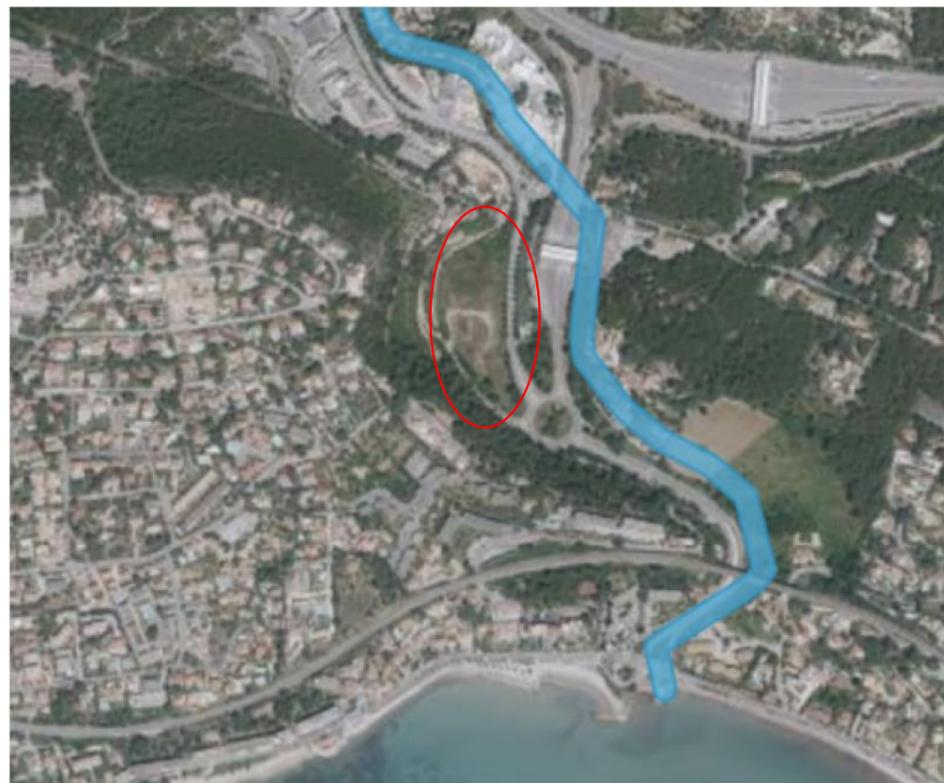
Figure 6 : Zone humide avérée de l'inventaire départemental

L'inventaire départemental des zones humides du Var met en évidence une zone humide accompagnant le Grand Vallat à l'est de l'aire d'étude immédiate.

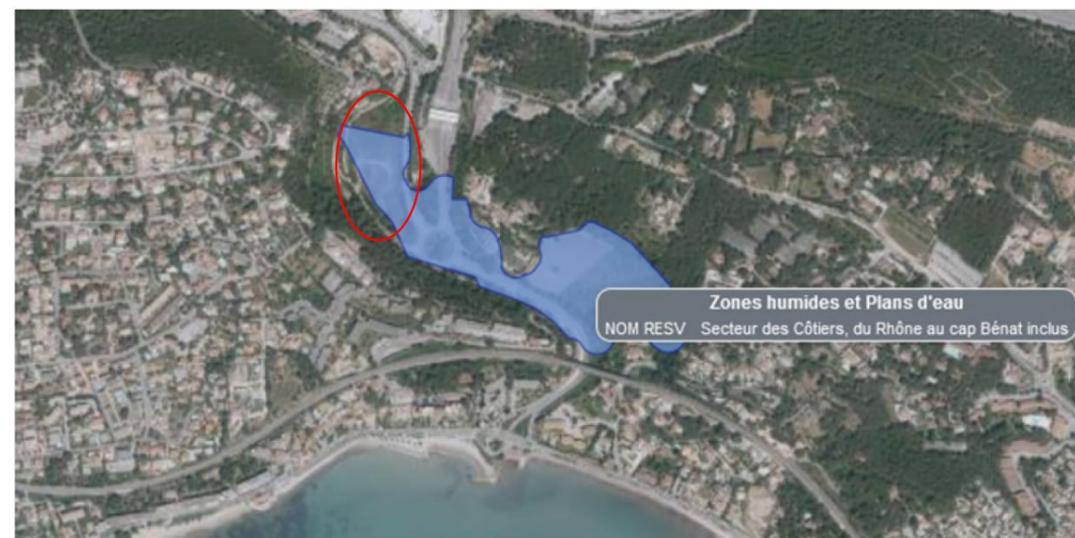
Figure 7 : Zone humide du SRCE dont les limites sont à vérifier (SRCE)

Une zone humide SRCE « Secteur des Côtiers, du Cap Bénat au Var » dont les limites restent à définir est identifiée sur les deux tiers sud de l'aire d'étude immédiate.

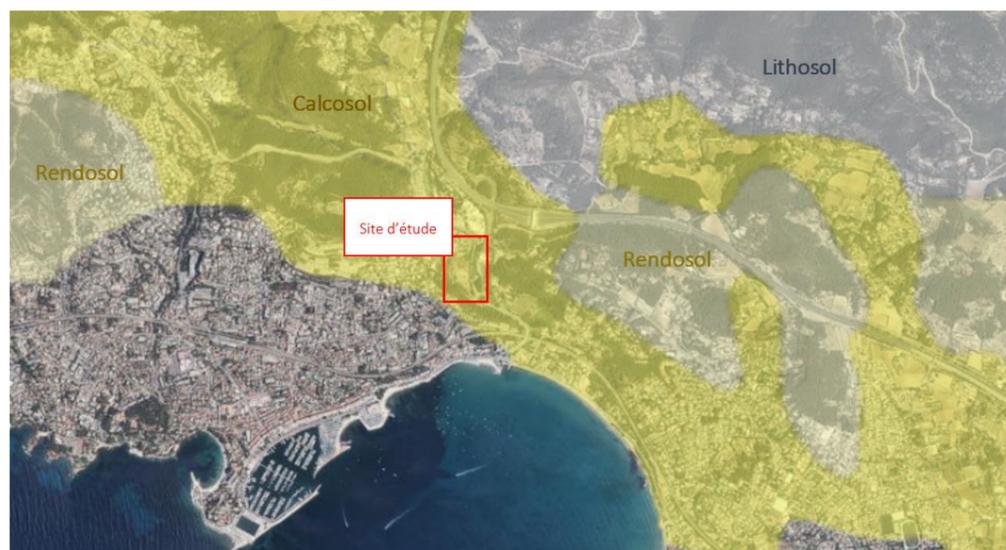
Figure 9 : Cartographie des sols à proximité de l'aire d'étude immédiate (géoportail - Inventaire, Gestion et Conservation des Sols (IGCS))

La cartographie des sols disponible sur le site internet Géoportail indique que le type de sol majoritaire au niveau de l'aire d'étude immédiate est le Calcosol (cf. Figure 9). Il s'agit de sol souvent argileux, riches en carbonates de calcium, de plus de 35 cm d'épaisseur. Plus ou moins séchant, ils sont souvent très perméables et ne figurent pas dans la liste des sols des zones humides de l'Annexe I de l'arrêté du 1er octobre 2009 (cf. Figure 10).

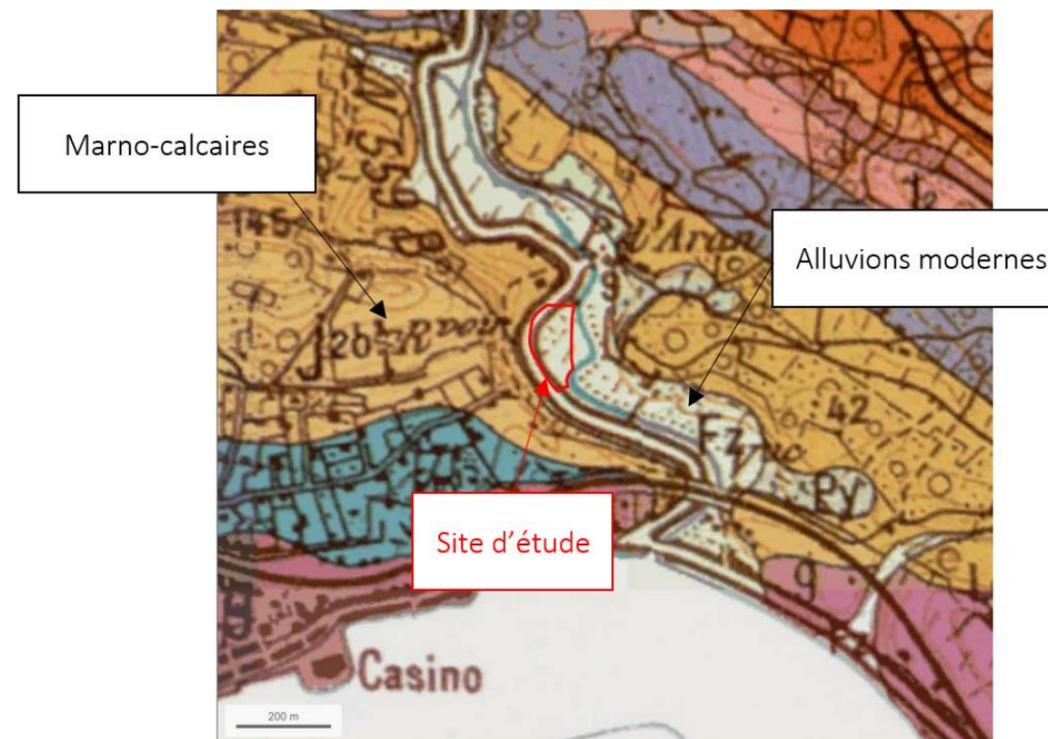
Figure 11 : Extrait de la carte géologique n°1064 (source : Géoportail)

Les sous-sols, des alluvions modernes, qui forment l'assise du site est moyennement perméable (cf. Figure 11).

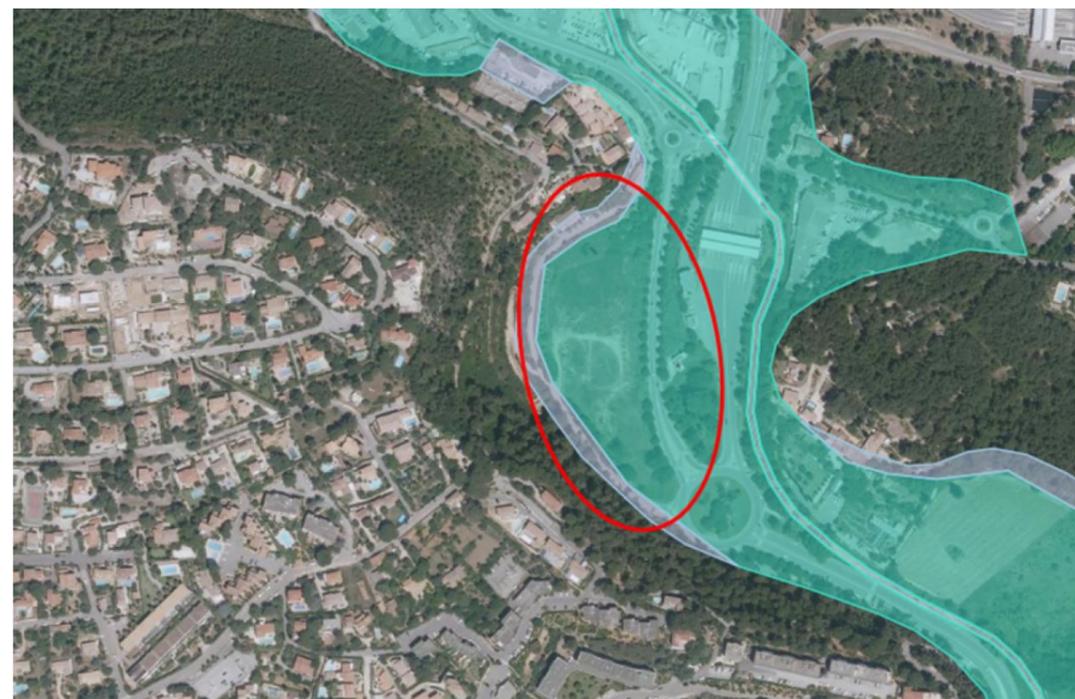
Figure 13 : Extrait de l'Atlas des Zones Inondables au niveau du site des Grands Ponts (DREAL PACA)

La zone d'étude est soumise à un risque fort d'inondation : elle s'inscrit en zone rouge R2 du PPRI du Grand Vallat.

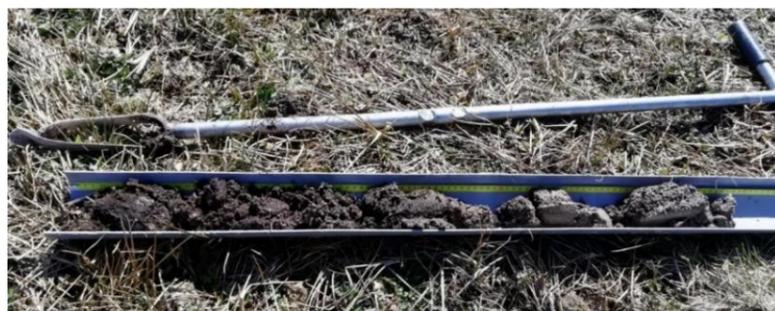
Figure 14 : Exemple de carottage réalisé à la tarière manuelle Edelman (source : EODD, 2022)

Dans le cas présent, les sols du site sont particulièrement remaniés, l'inventaire pédologique a été réalisé en amont de l'inventaire floristique, la topographie du site est relativement homogène. Les sondages ont donc été répartis de manière mailler l'ensemble du site et à éviter les secteurs de remblais qui ne sont pas creusables à l'aide d'une tarière manuelle.

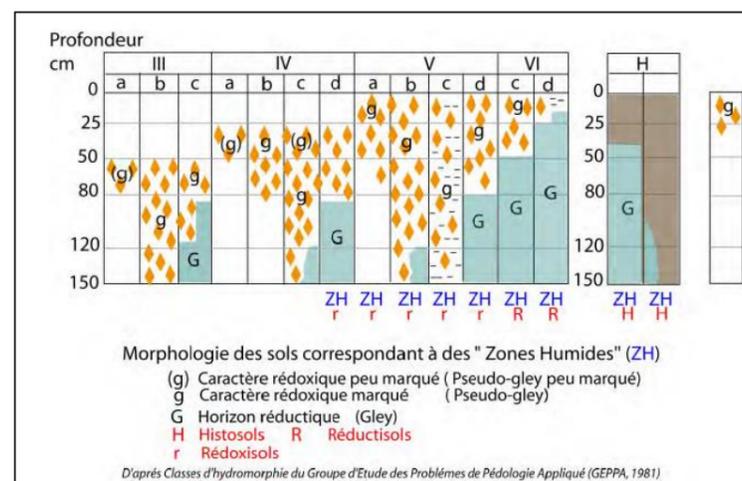
Figure 15 : Classes des sols selon le GEPPA, 1981

Classes d'hydromorphie (GEPPA 1981, modifié). Les classes Vb, Vc, Vd, VI, H correspondent à des sols de zones humides ; les classes IVd et Va et les types de sols correspondants peuvent être exclus par le préfet de région après avis du conseil scientifique régional du patrimoine naturel.

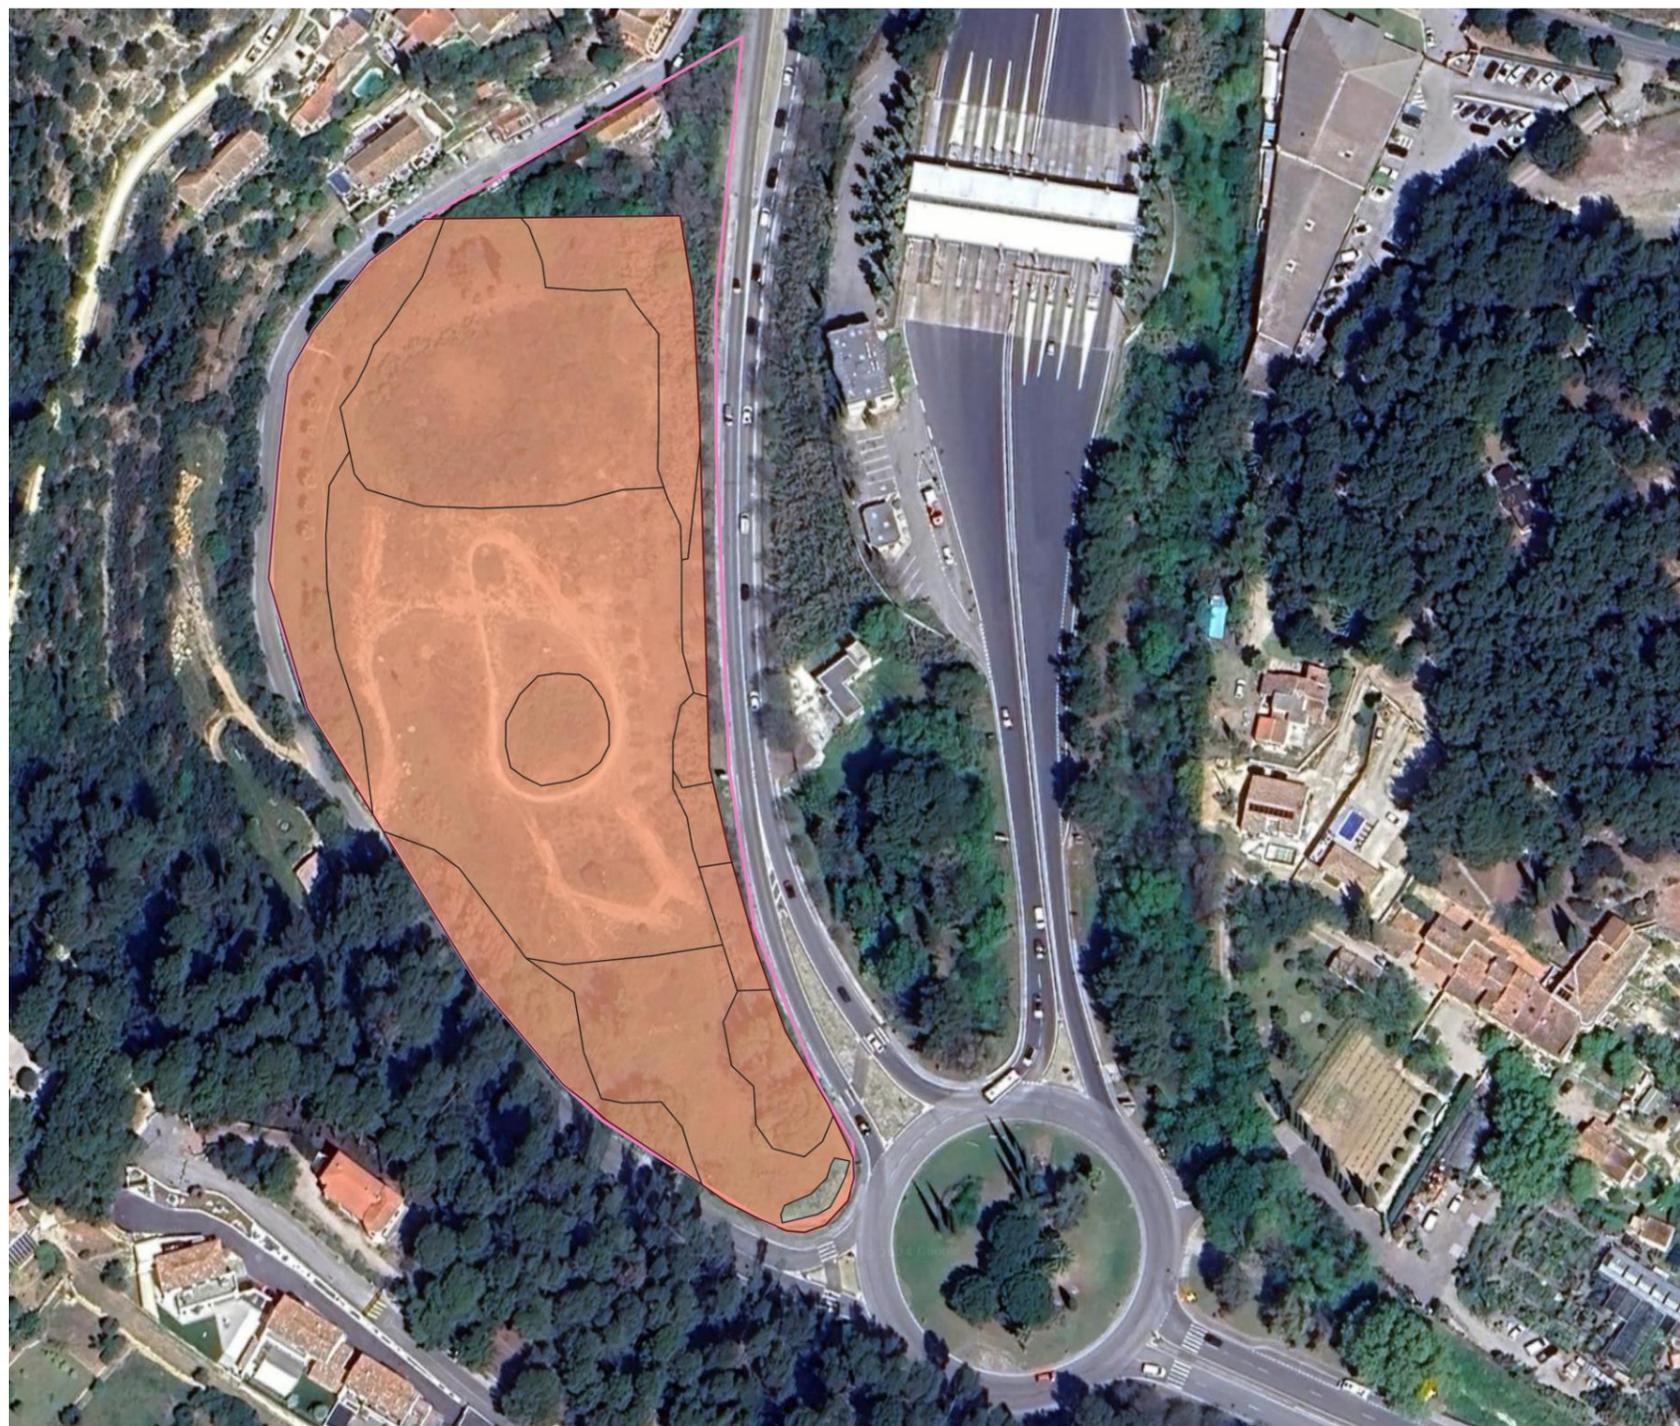
Figure 17 : Cartographie des habitats présents sur l'aire d'étude immédiate

HABITATS CARACTERISTIQUES DE ZONE HUMIDE

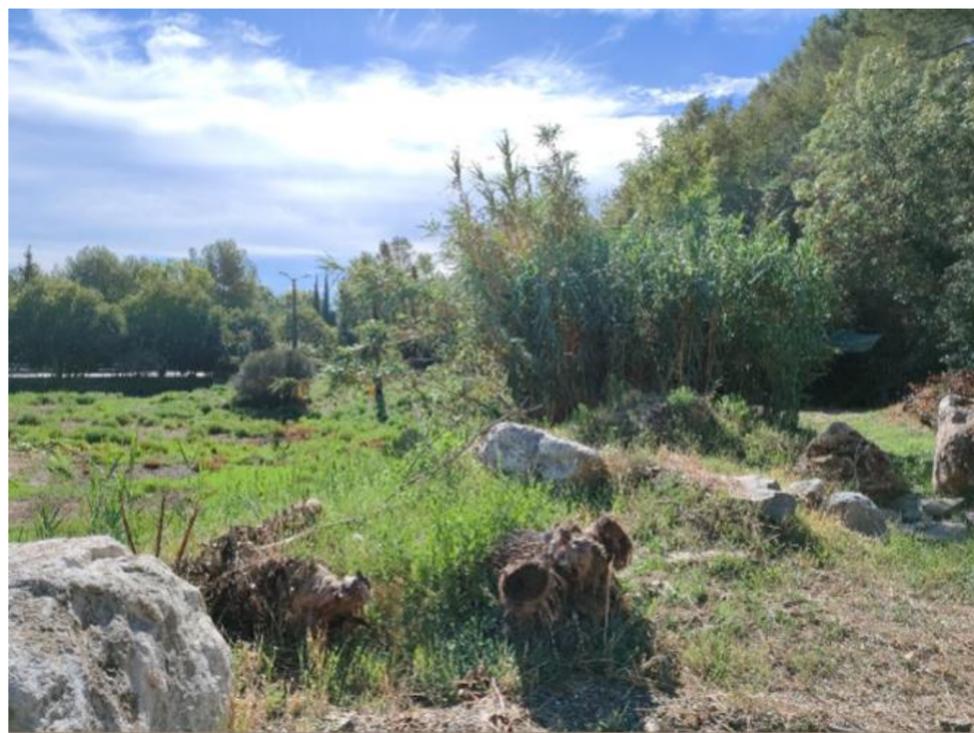
Figure 19 : fourré à Canne de Provence (EGIS 2022)

Il était indiqué qu’aucun habitat humide n’a été relevé sur le site, autre que les fourrés à Canne de Provence, donc il est supposé que ces espèces aient été uniquement présentes de manière ponctuelle.

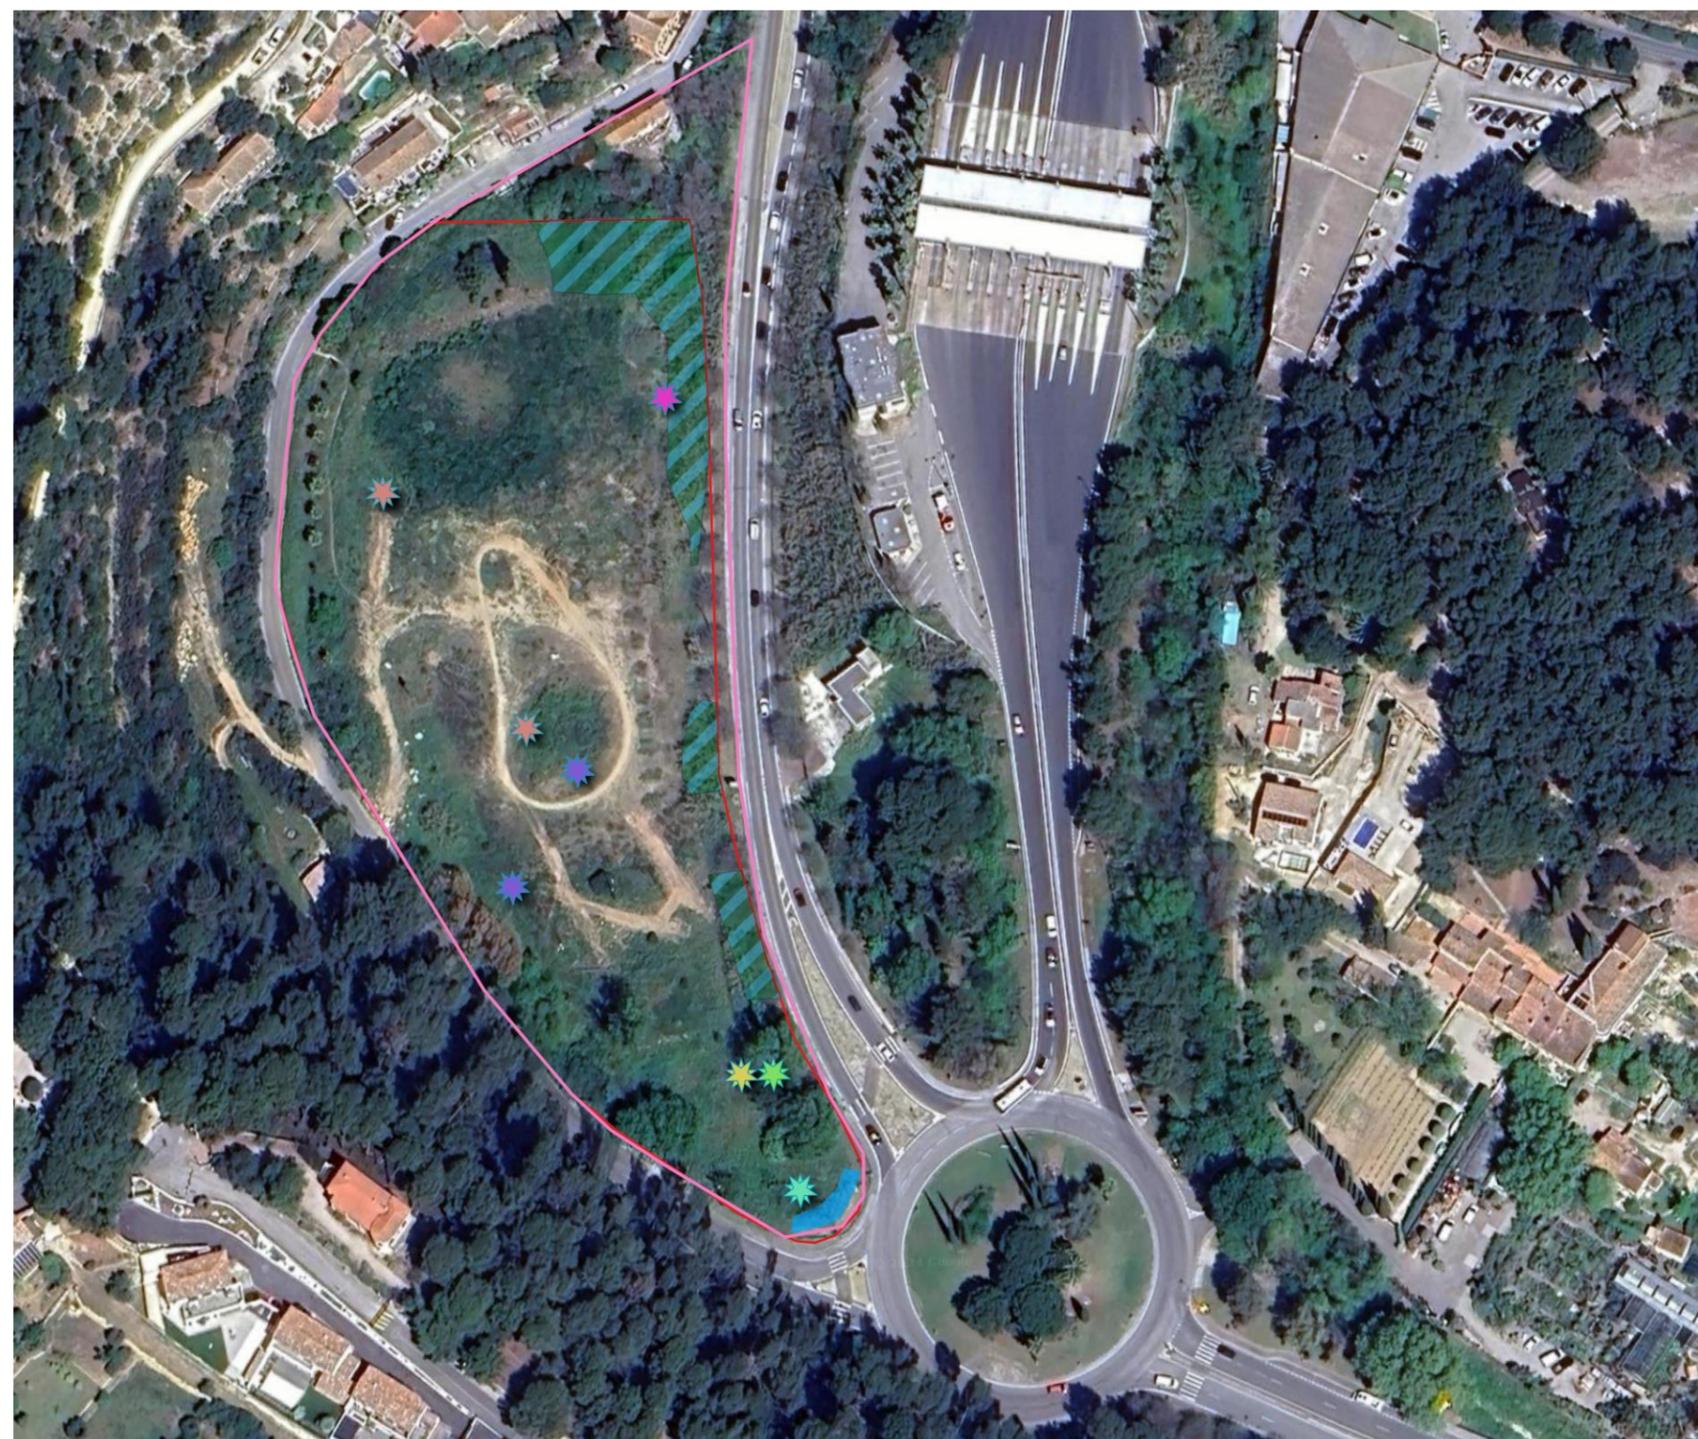
En synthèse, la présence de quelques espèces indicatrices de zones humides est avérée sur le site, cependant ces espèces sont présentes ponctuellement, à l’exception de la Canne de Provence. Les relevés phytosociologiques confirment le caractère non-humide des habitats pro parte, avec un dominance des espèces rudérales des milieux secs, telle que l’Inule fétide.

Un habitat humide de 84 m² caractérisé par une espèce exotique envahissante, la Canne de Provence, est toujours présent sur le site. Cette zone humide ne sera pas impactée par le projet, comme expliqué ci-après (cf. 3.6 Conclusions).

FLORE CARACTERISTIQUE DE ZONE HUMIDE

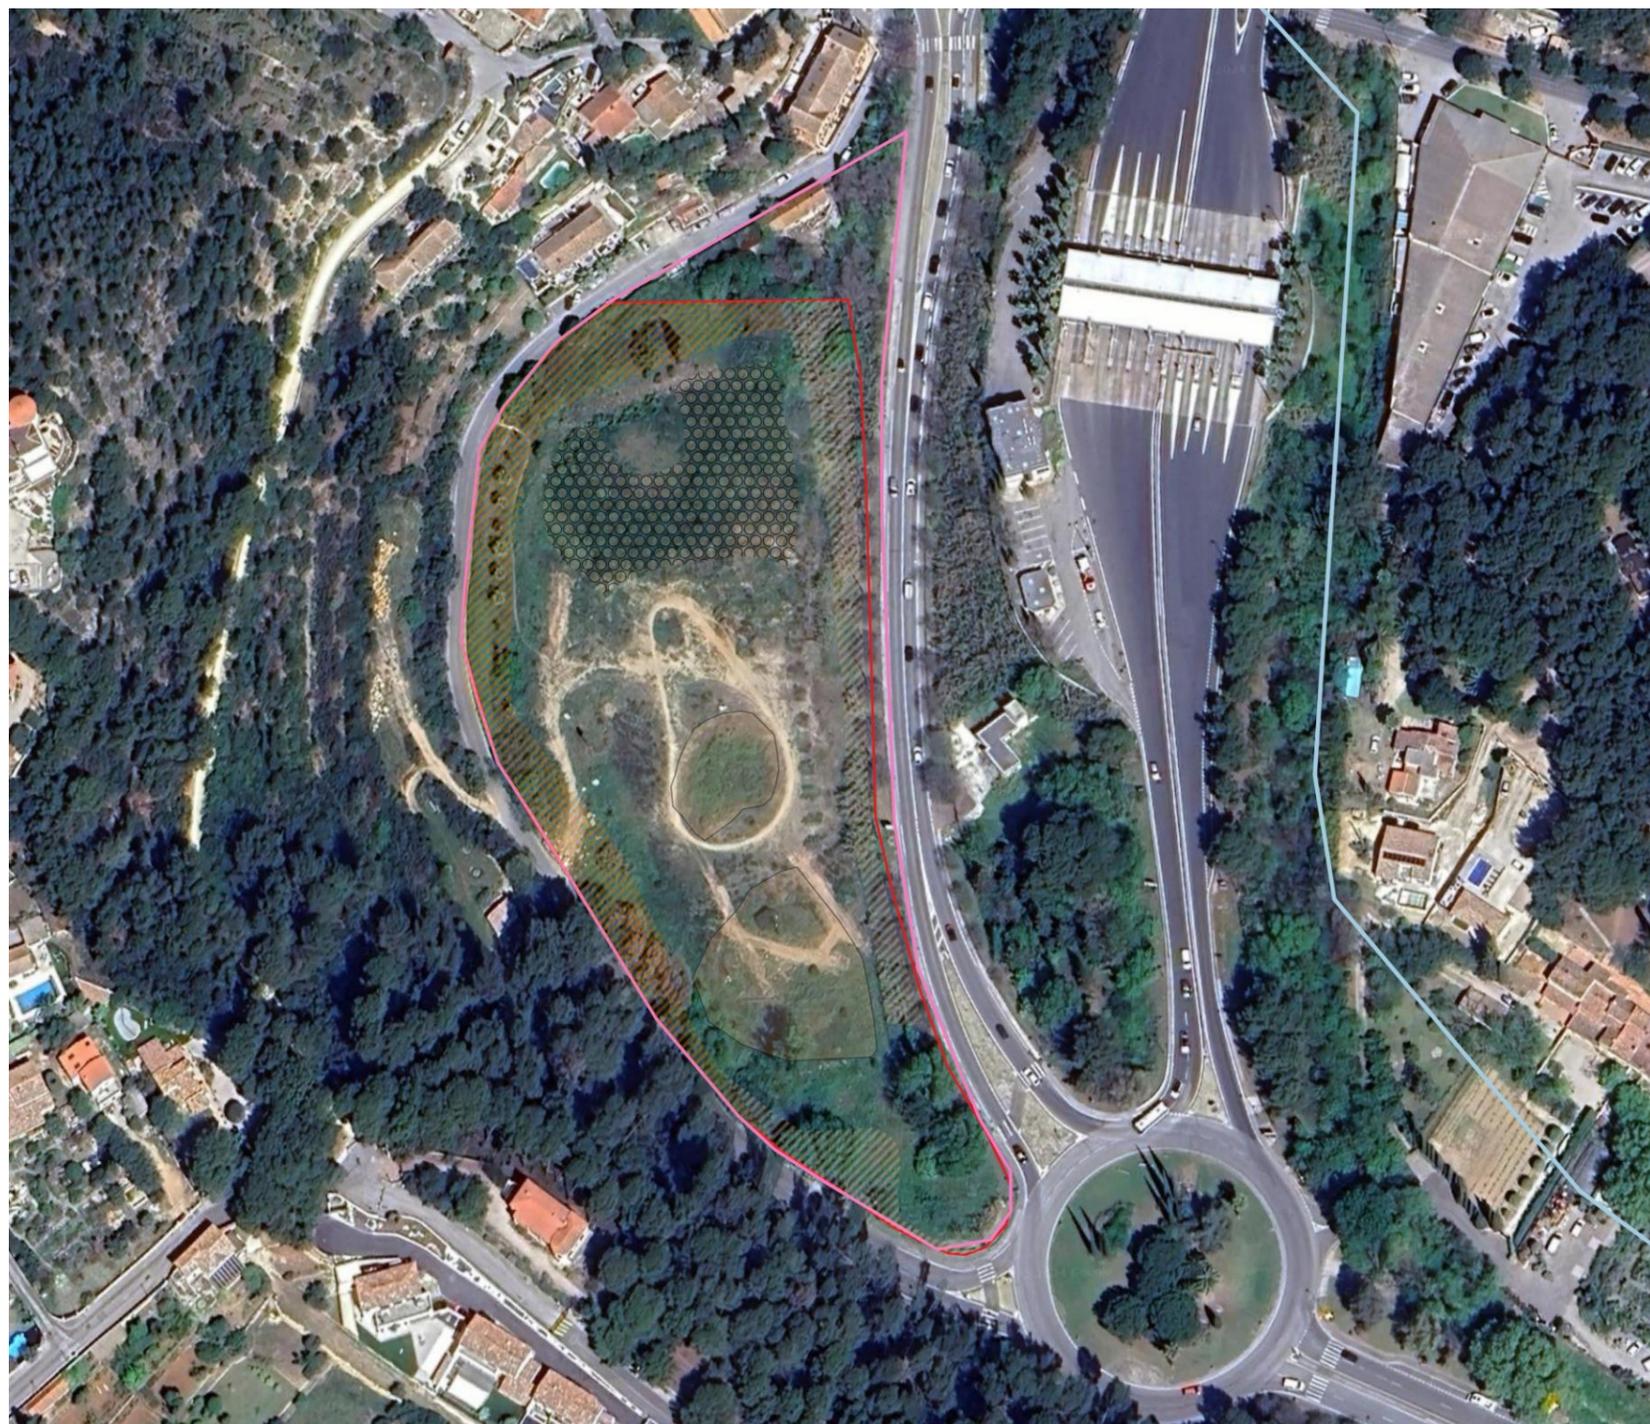
Figure 21 : Reliefs et remblais observés au sein de l'aire d'étude immédiate

En synthèse, les sols de l'aire d'étude immédiate étant fortement remaniés, huit sondages se sont soldés par des refus de tarière. Seuls les sondages 7 et 10 ont été menés à terme et ils concluent en une absence de zone humide. Cependant, les résultats obtenus par le critère sol ne sont dans l'ensemble pas concluants.

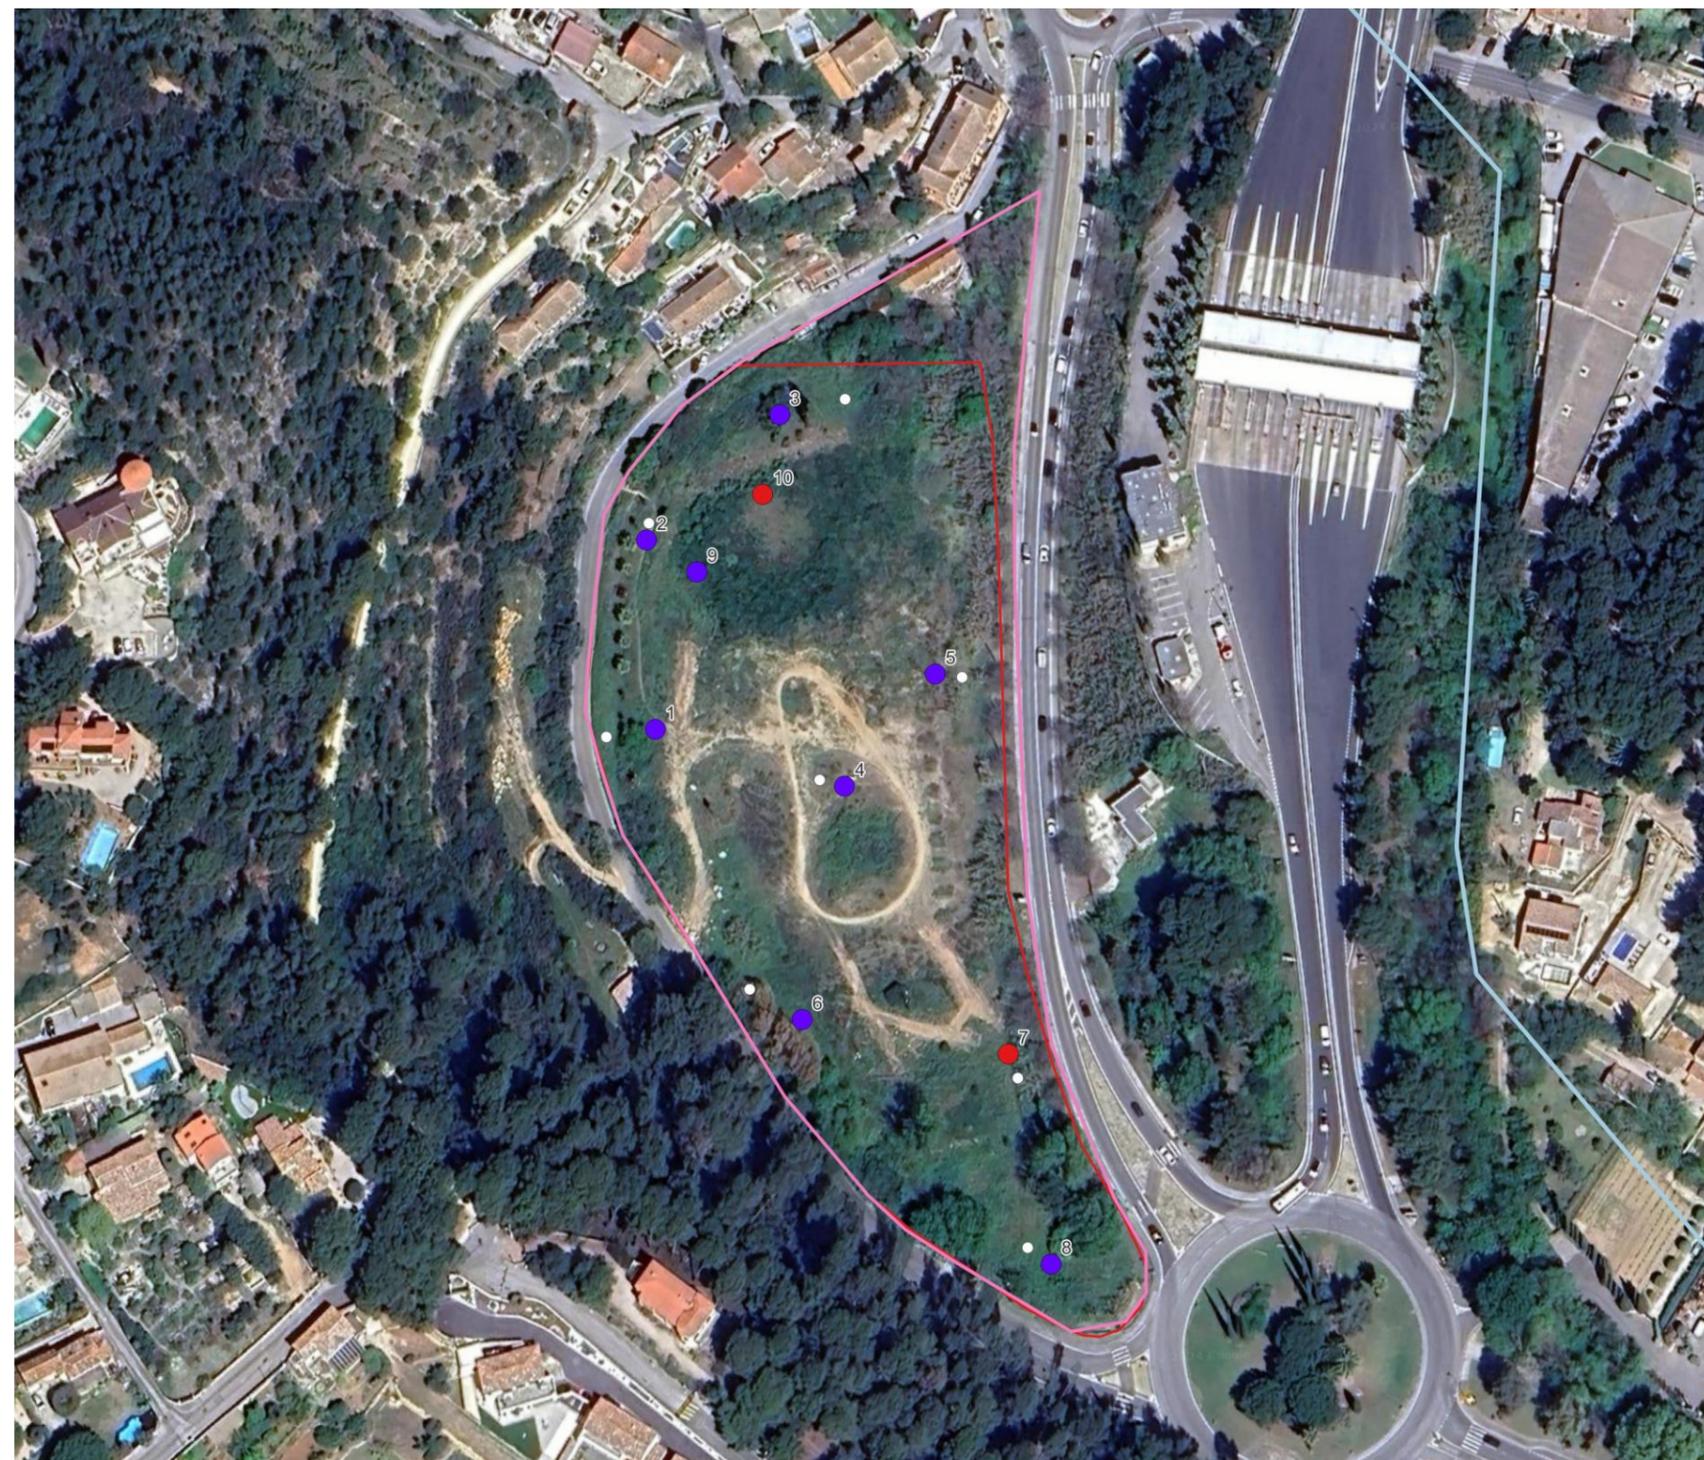
RESULTAT DES SONDAGES PEDOLOGIQUES

Les sols de l'aire d'étude immédiate ont tous historiquement fait l'objet d'importants remaniements et de nombreux tas de remblai et déblai, ainsi que des zones rudérales gravillonnées sont aujourd'hui présents sur l'aire d'étude immédiate (cf. Figure 21). En raison de la difficulté à creuser ces matériaux, les secteurs gravillonnés et de remblais n'ont fait l'objet d'aucune étude sur le critère sol. En outre, les gravillons étant drainant et caillouteux, ces sols sont peu propices à la formation des zones humides. Du remblai est néanmoins présent dans l'ensemble des sondages réalisés sur le reste de l'aire d'étude immédiate.

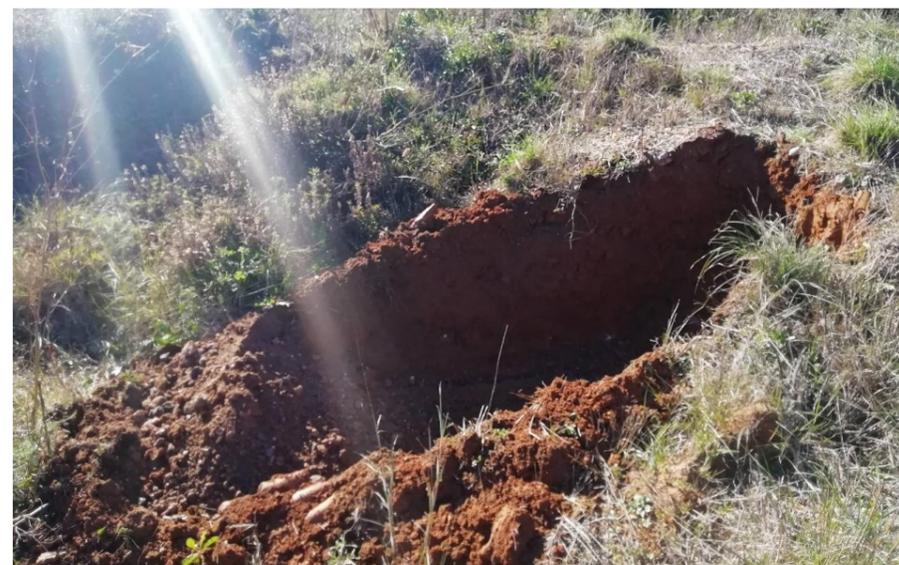
Figure 23 : Sol rouge (PM7), © EODD 2024

- la présence de sols rouges, pouvant biaiser l'observation de traces d'oxydo-réduction ;
- du remblai ou des couches graveleuses dans huit des dix sondages à la foreuse mécanique et les deux piézomètres ;
- un sol principalement sablo-graveleux et sablo-limoneux ;
- des secteurs secs à peu humide, avec un sondage très humide voir mouillé ;
- des secteurs où le sol est gris/bleu.

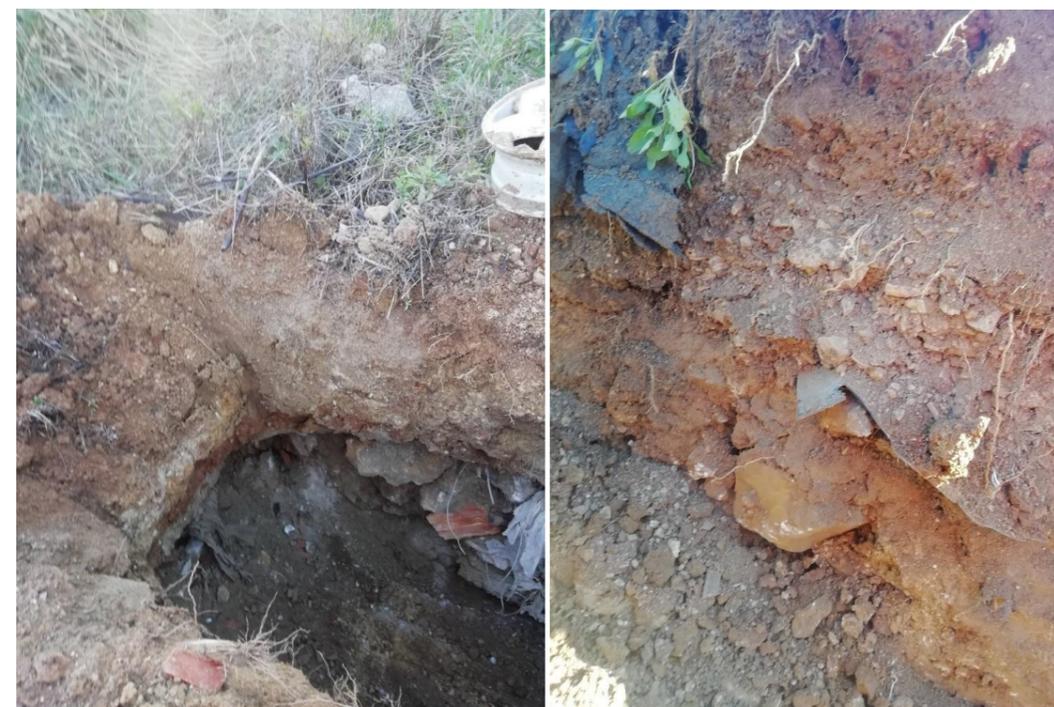
Figure 24 : Sol fortement remanié en profondeur (PM3) (gauche), (PM8) (droite), © EODD 2024

En synthèse, les sols sur site d'étude sont dans l'ensemble sablo-limoneux, légèrement humides. Du remblai est présent jusqu'à 40 cm de la surface du sol du site, ainsi que jusqu'à 150 cm du haut des tas de remblais.
