DIAGNOSTIC ZONES HUMIDES

Etude des zones humides en soutien de
demande d'examen au cas par cas. Stade
des Grands Ponts à Bandol (83)

Diagnostic de zones humides à Bandol

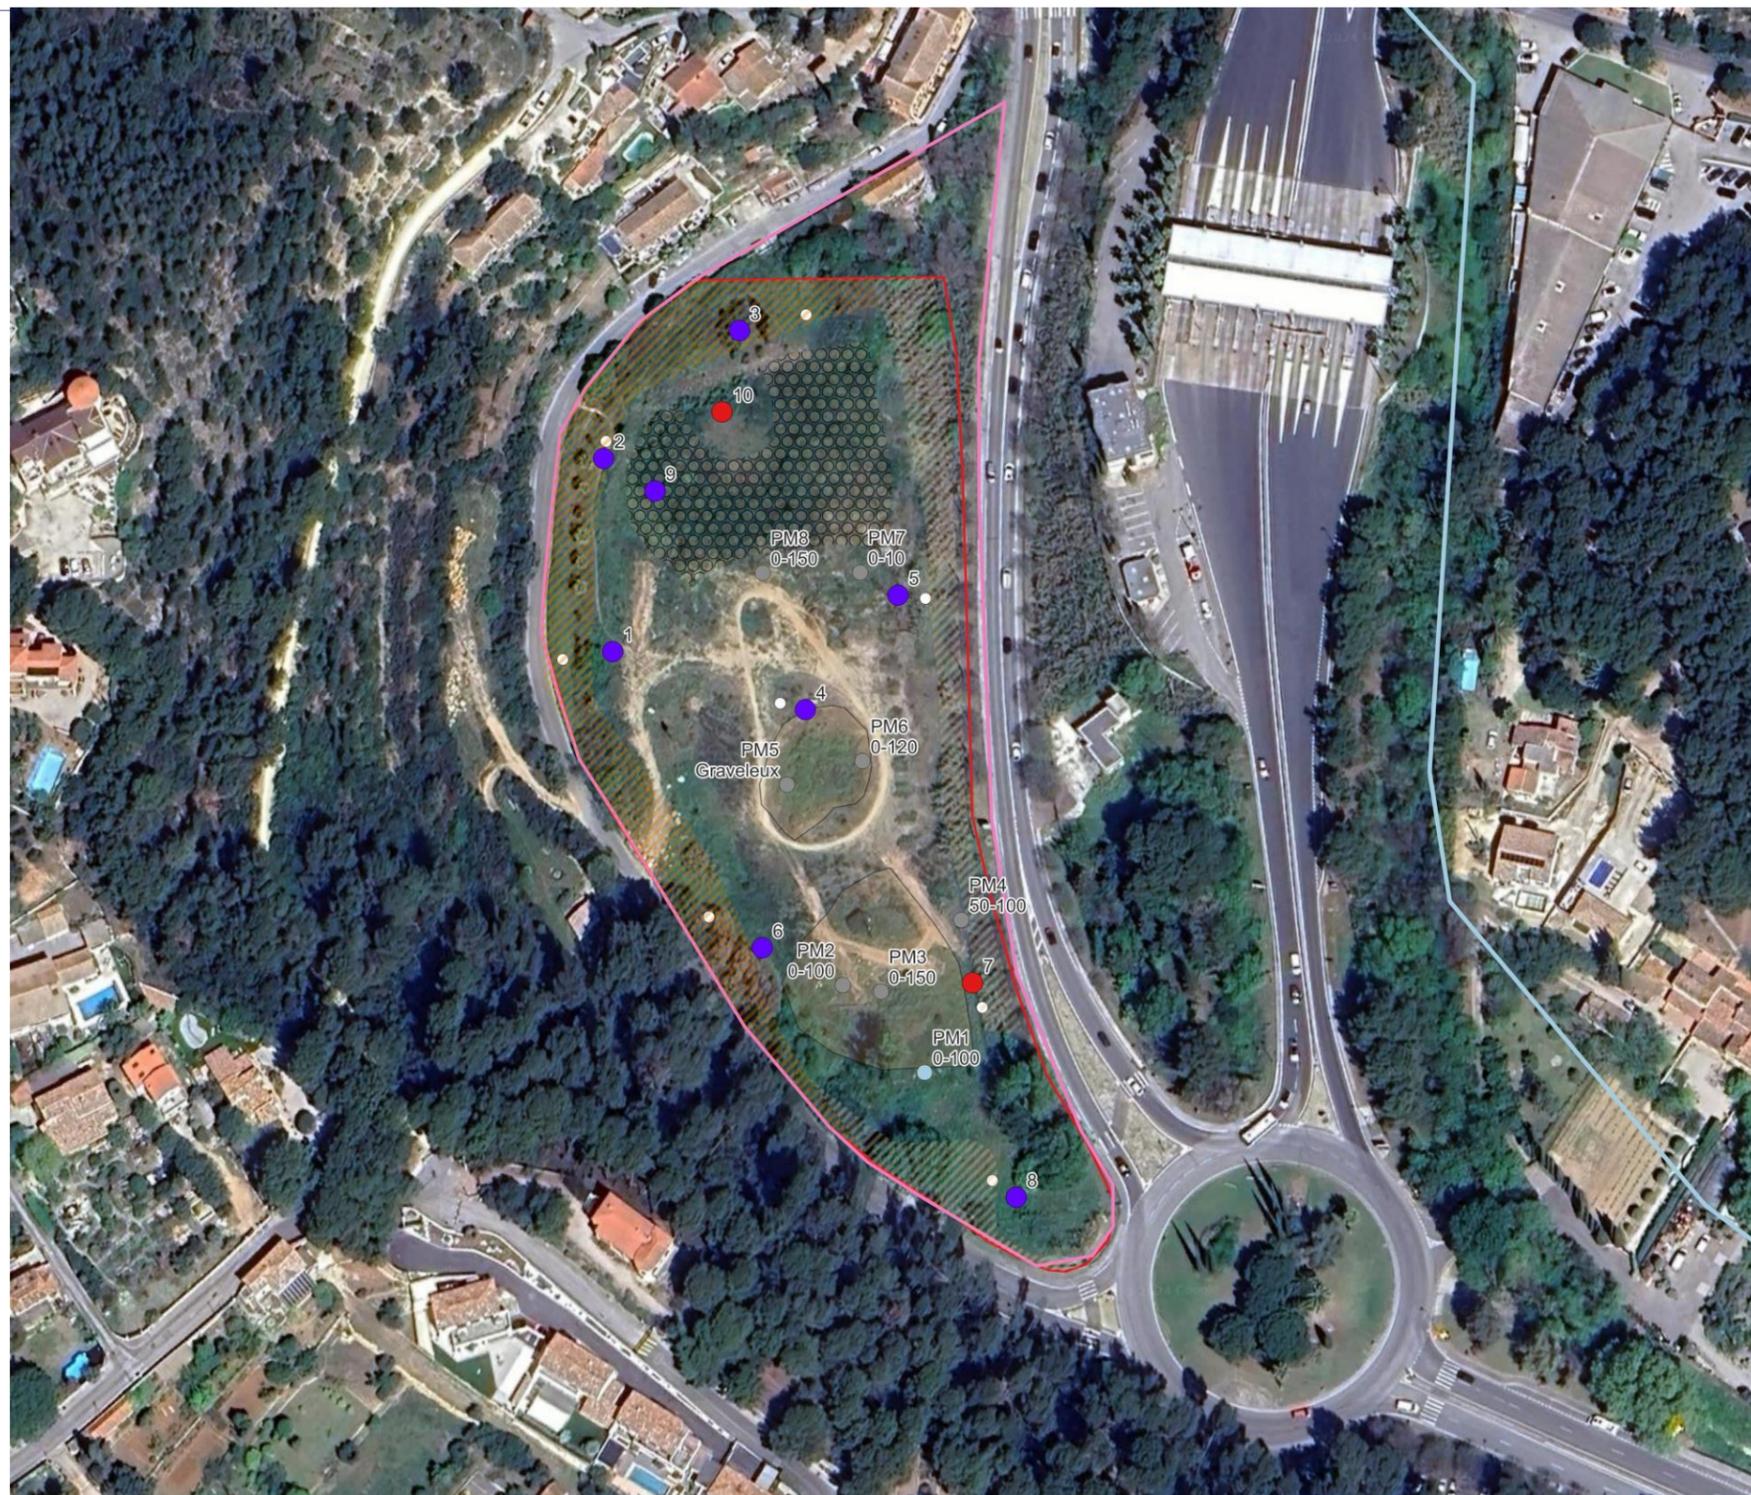
En synthèse, les sols sur site d'étude sont dans l'ensemble sablo-limoneux, légèrement humides. Du remblai est présent jusqu'à 40 cm de la surface du sol du site, ainsi que jusqu'à 150 cm du haut des tas de remblais.

SYNTHESE DE L'ETUDE DES SOLS DU SITE (PEDOLOGIE ET ETUDE SITES ET SOLS POLLUES)

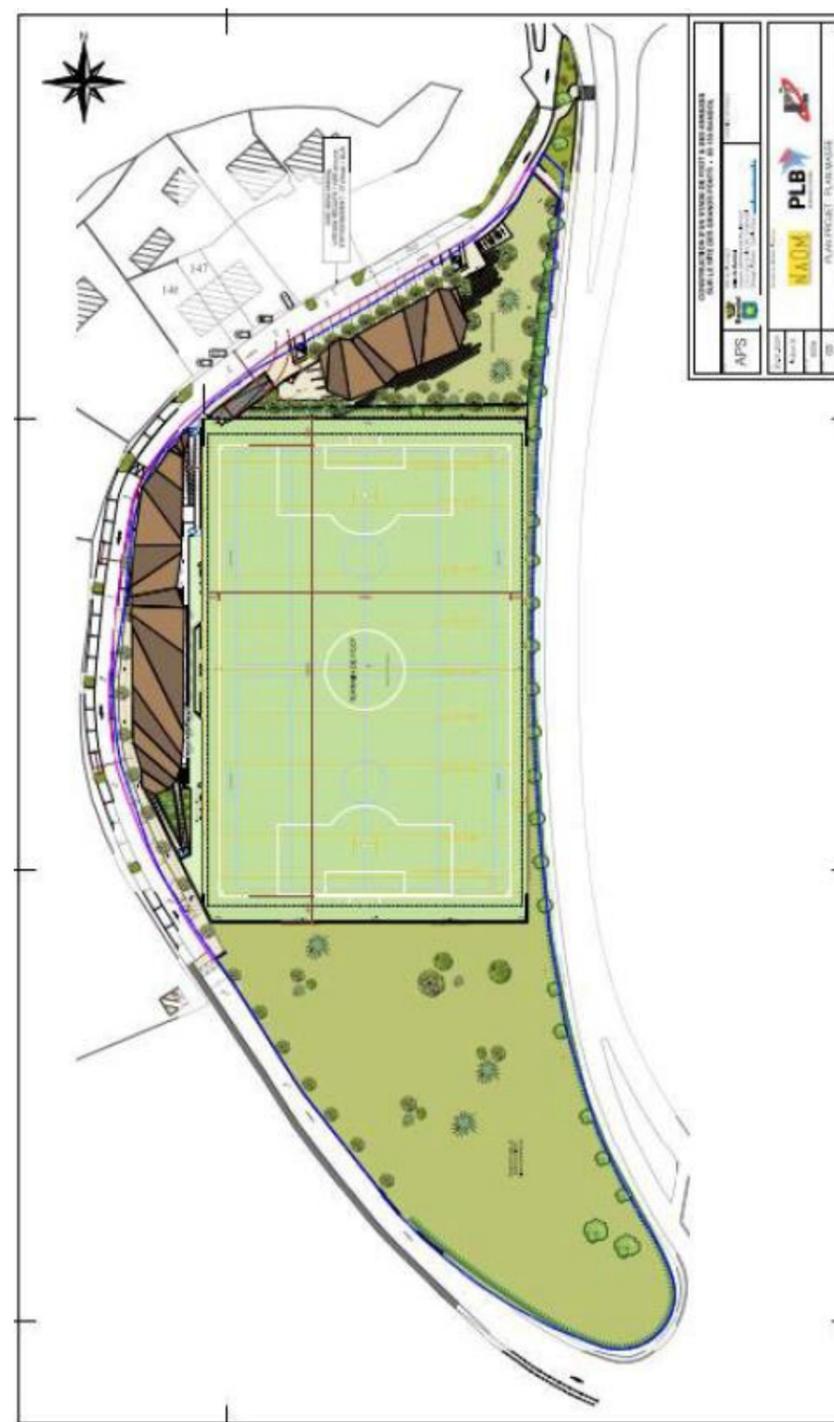
Figure 27 : Plan d'aménagement (source : ville de Bandol)

La modification du plan de masse du projet a été basé notamment sur la présence d'enjeu lié au captage d'eau potable. Toute la partie sud du site sera évité, et la zone humide au sud, ainsi que l'aire à proximité des sondages avec traces d'hydromorphie ne seront donc pas impactés (cf. Figure 28)

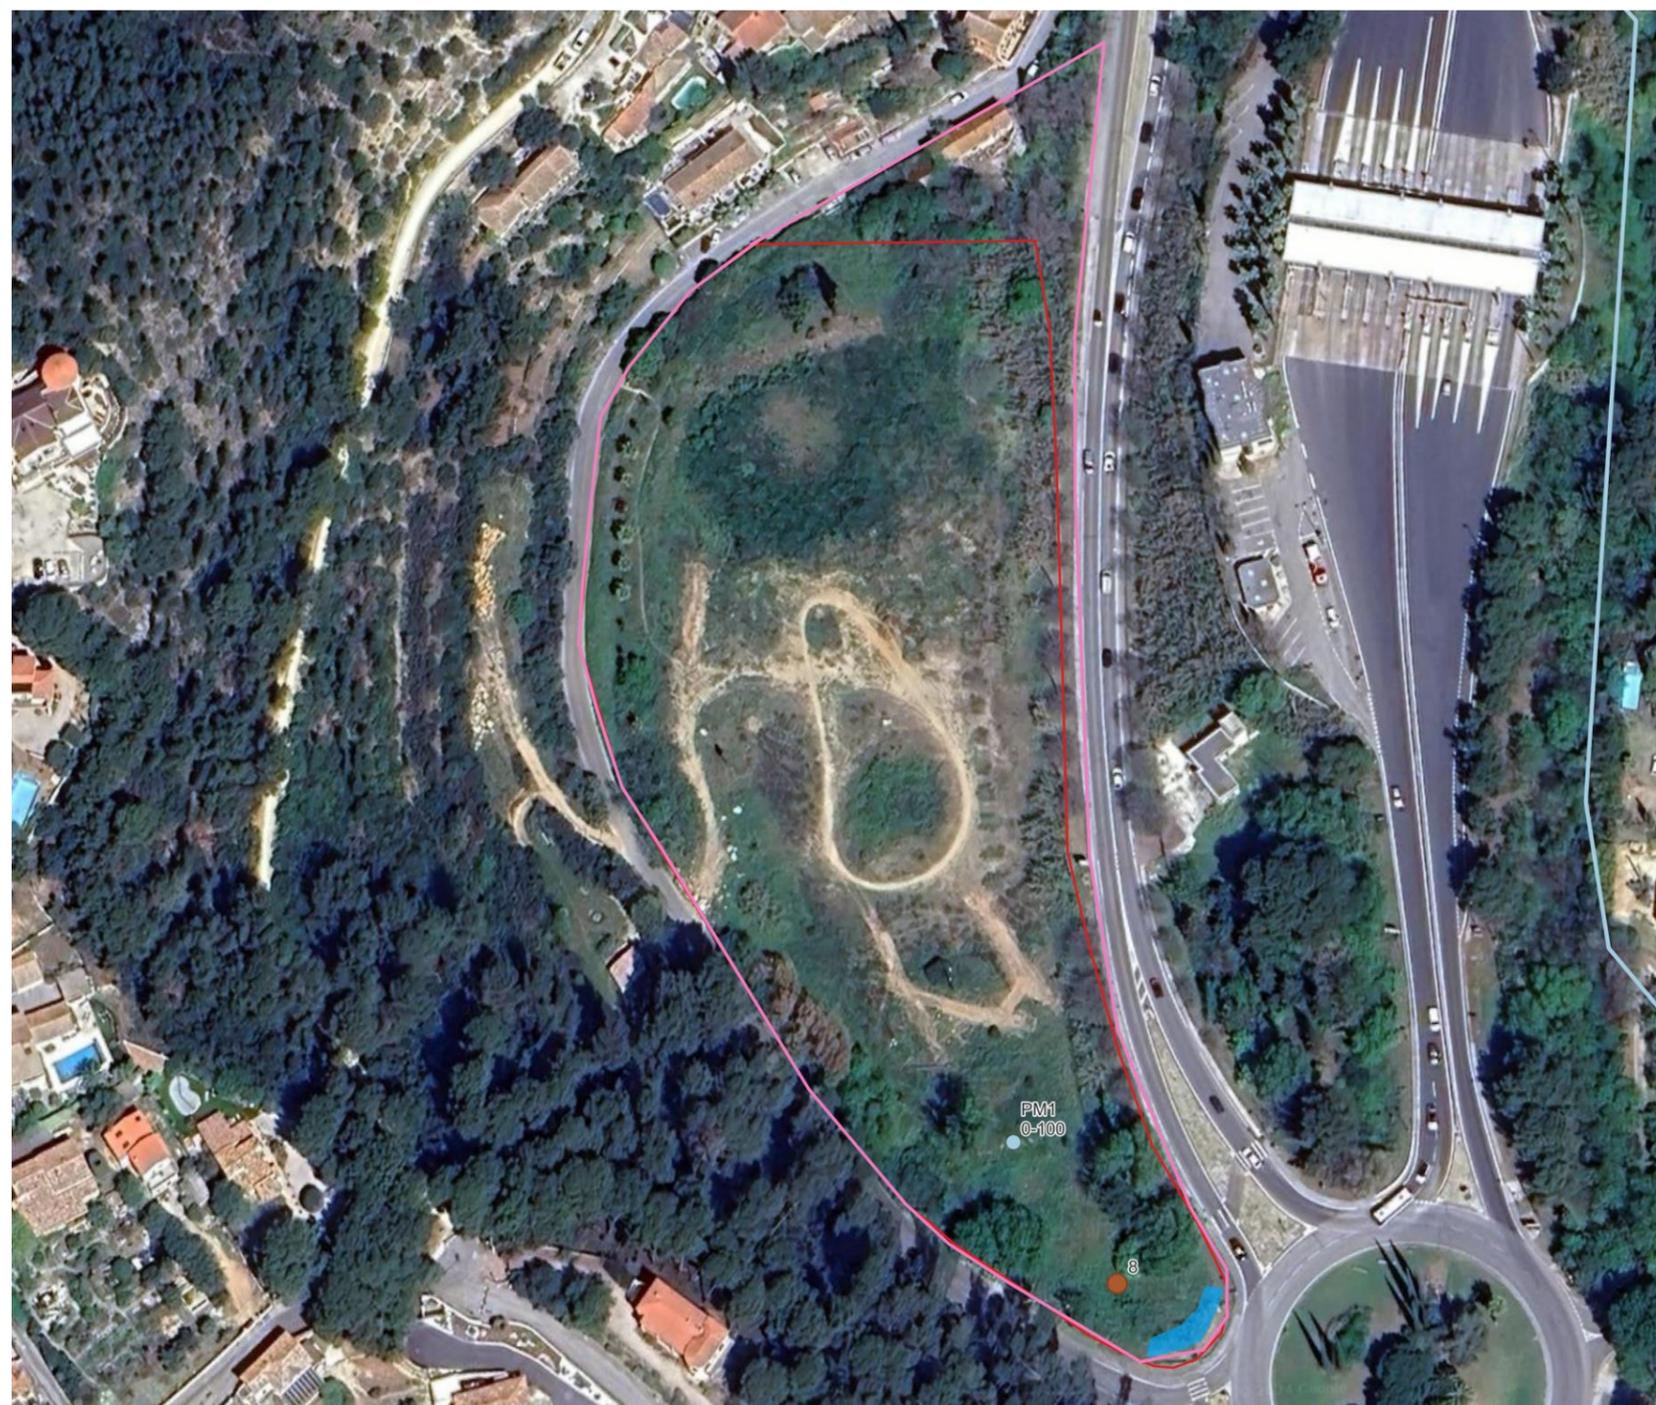
**SYNTHESE DE L'ETUDE ZONES HUMIDES :
CRITERES HABITAT, FLORE ET PEDOLOGIE**

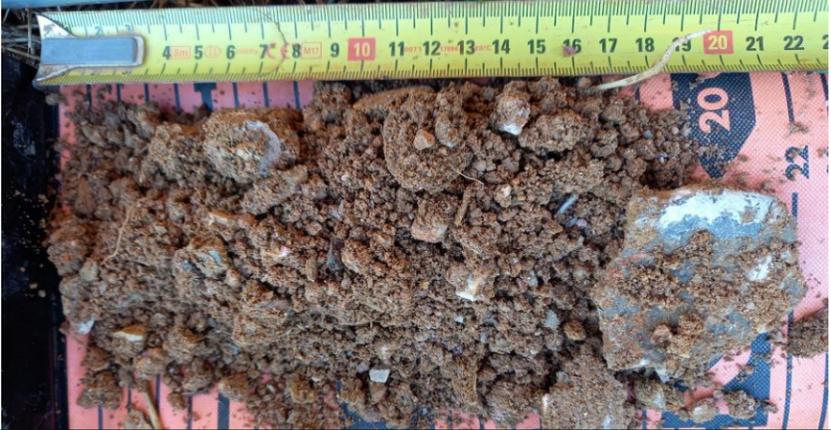
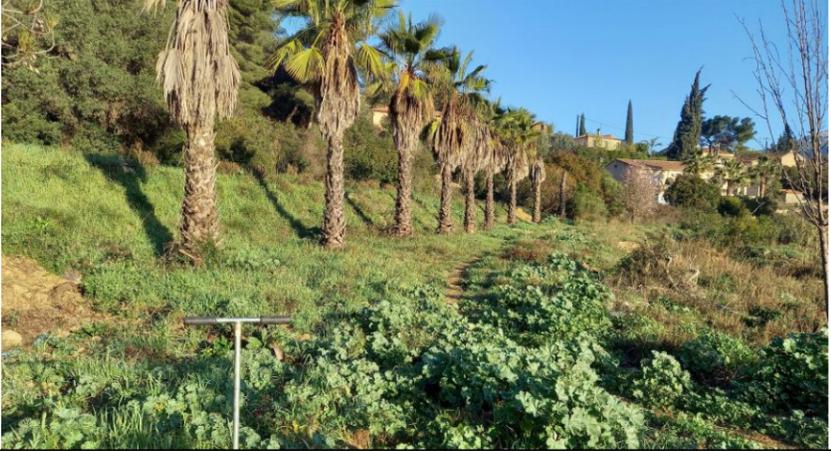
N° sondage : 1		
Présentation du point d'étude : Topographie : Pied de talus Occupation du sol : Végétation herbacée sur remblai	Traces d'hydromorphie (en cm) : (g) : / g : / G : / H : / Concrétion MgFe : / Profondeur du sondage (en cm) : 20	Présence d'eau : / Humidité dans le sol : / Commentaires : Quelques cm de terre végétale avant un mélange de terre et de remblai
Photo 1 :

Conclusion du sondage pédologique : Refus		Classe GEPPA : /

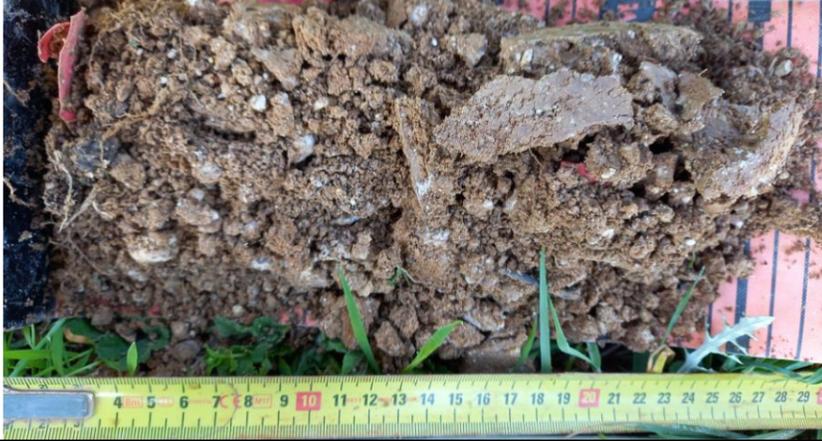
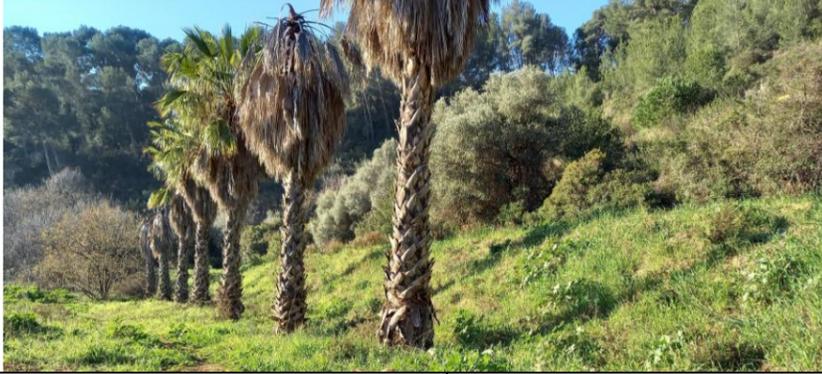
N° sondage : 2		
Présentation du point d'étude : Topographie : Palier en milieu de talus Occupation du sol : Alignement d'arbres en pleine terre entre un talus et un chemin	Traces d'hydromorphie (en cm) : (g) : / g : / G : / H : / Concrétion MgFe : / Profondeur du sondage (en cm) : 25	Présence d'eau : / Humidité dans le sol : / Commentaires : Quelques cm de terre végétale avant un mélange de terre et de remblai
Photo 1 :

Conclusion du sondage pédologique : Refus		Classe GEPPA : /

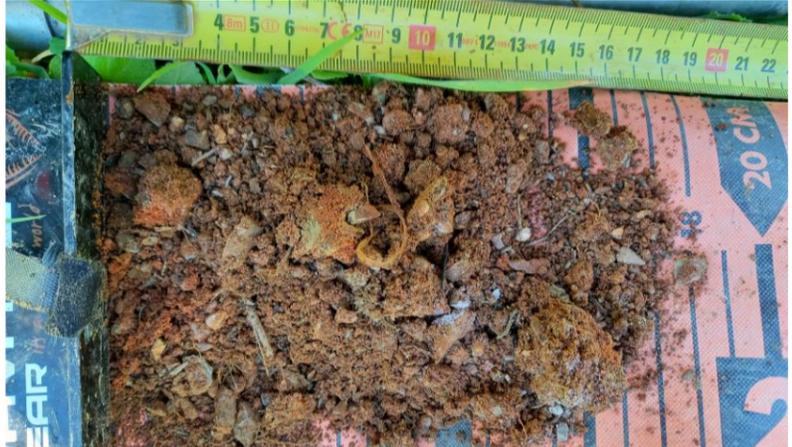
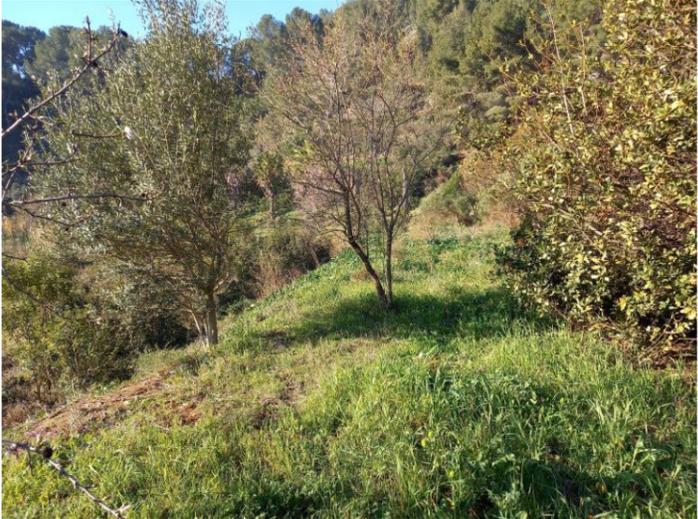
N° sondage : 3		
Présentation du point d'étude : Topographie : Replat en haut d'un talus Occupation du sol : Végétation herbacée sur remblai	Traces d'hydromorphie (en cm) : (g) : / g : / G : / H : / Concrétion MgFe : / Profondeur du sondage (en cm) : 20	Présence d'eau : / Humidité dans le sol : / Commentaires : Sol rouge avec beaucoup de sables grossier et graviers
Photo 1 :

Conclusion du sondage pédologique : Refus		Classe GEPPA : /

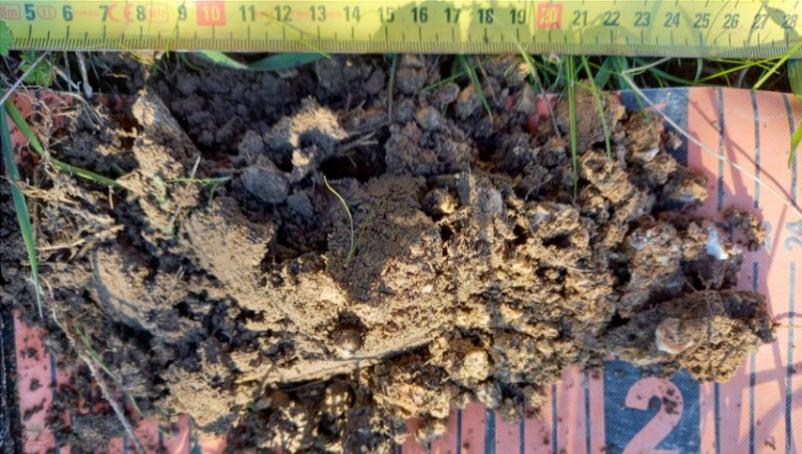
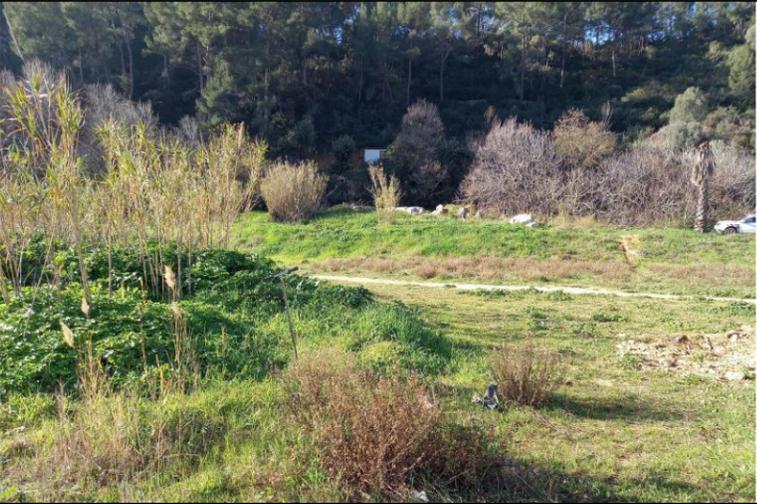
N° sondage : 4		
Présentation du point d'étude : Topographie : Plat Occupation du sol : Zone rudérale végétalisée à proximité de remblai	Traces d'hydromorphie (en cm) : (g) : / g : / G : / H : / Concrétion MgFe : / Profondeur du sondage (en cm) : 20	Présence d'eau : / Humidité dans le sol : / Commentaires : Quelques cm de terre végétale puis remblai
Photo 1 :

Conclusion du sondage pédologique : Refus		Classe GEPPA : /

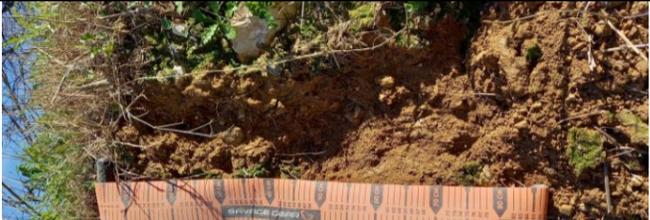
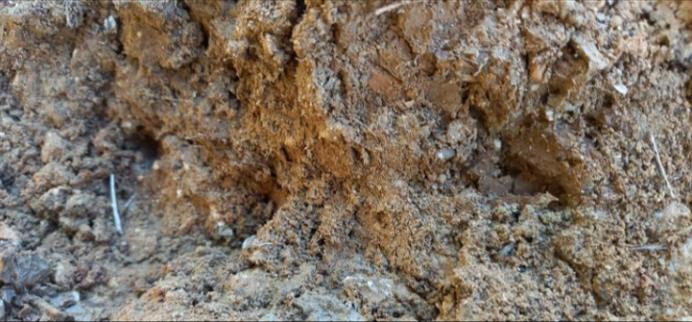
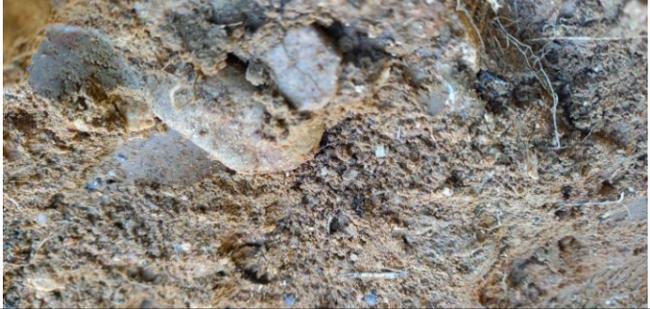
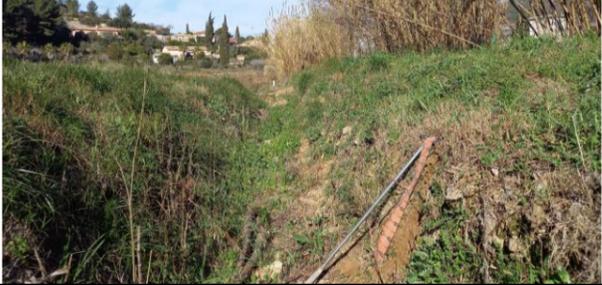
N° sondage : 7		
Présentation du point d'étude : Topographie : Talus entre un fossé et un tas de remblai Occupation du sol : Végétation herbacée et Canne de Provence sur remblais	Traces d'hydromorphie (en cm) : (g) : / G : / H : / Concrétion MgFe : / Profondeur du sondage (en cm) : 70	Présence d'eau : / Humidité dans le sol : / Commentaires : Sondage non réalisé car dans un fossé en bordure de talus, en présence de gros blocs rocheux, de fils électriques au sol. les horizons ont été observés sur la coupe du fossé
Photo 1 :

Conclusion du sondage pédologique : Négatif		Classe GEPPA : /

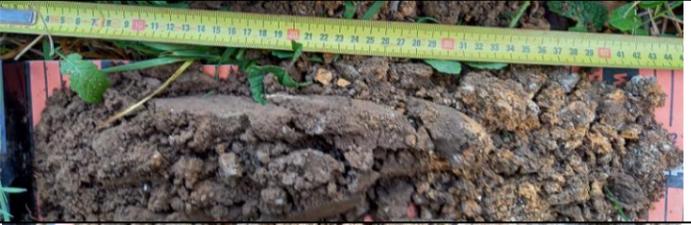
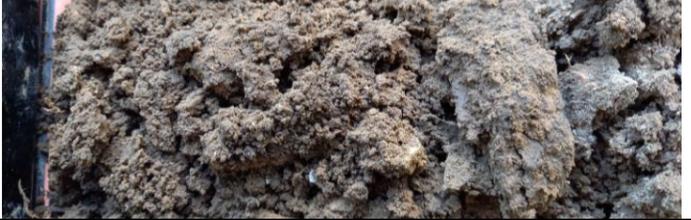
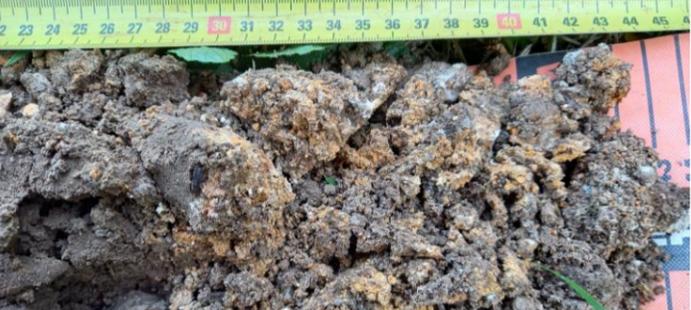
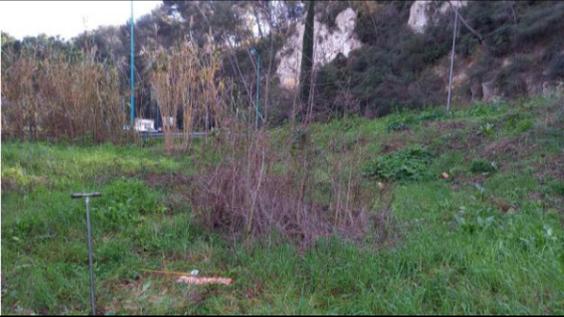
N° sondage : 8		
Présentation du point d'étude : Topographie : Plat à proximité d'un talus Occupation du sol : Végétation herbacée et Canne de Provence sur remblais	Traces d'hydromorphie (en cm) : (g) : 25-30 g : / G : / H : / Concrétion MgFe : / Profondeur du sondage (en cm) : 40	Présence d'eau : / Humidité dans le sol : Frais Commentaires : Sol limoneux jusqu'à 25 cm puis remblai
Photo 1 :

Conclusion du sondage pédologique : Refus		Classe GEPPA : /

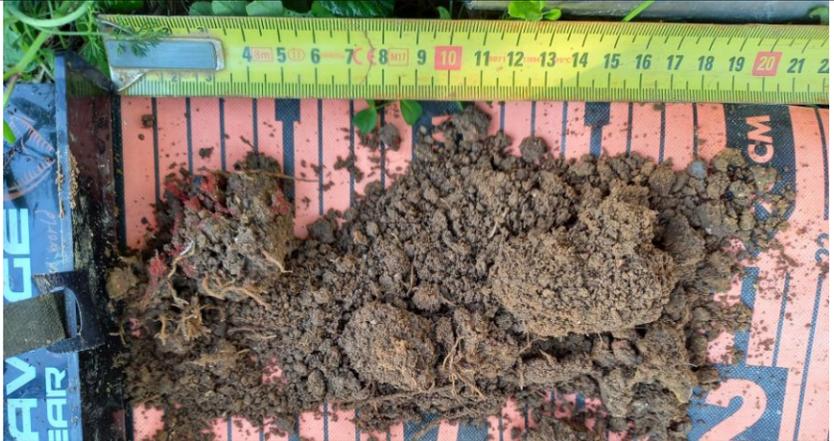
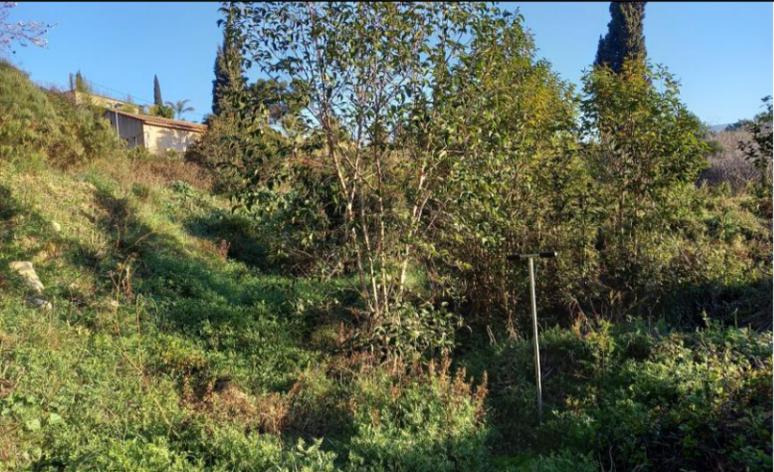
N° sondage : 9		
Présentation du point d'étude : Topographie : Fossé entre un talus et tas de remblai Occupation du sol : Bosquet d'arbres ornementaux sur remblais	Traces d'hydromorphie (en cm) : (g) : / g : / G : / H : / Concrétion MgFe : / Profondeur du sondage (en cm) : 20	Présence d'eau : / Humidité dans le sol : Frais Commentaires : Mélange de terre végétale et de remblai
Photo 1 :

Conclusion du sondage pédologique : Refus		Classe GEPPA : /

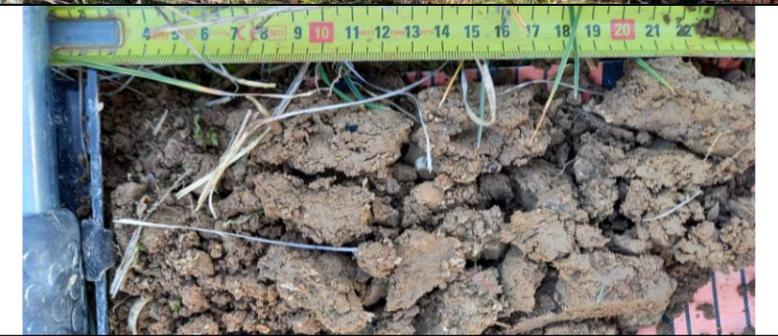
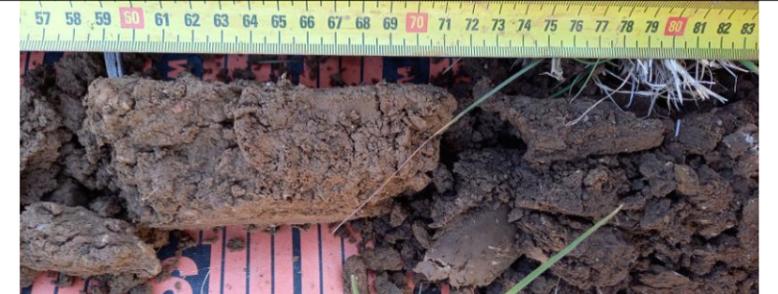
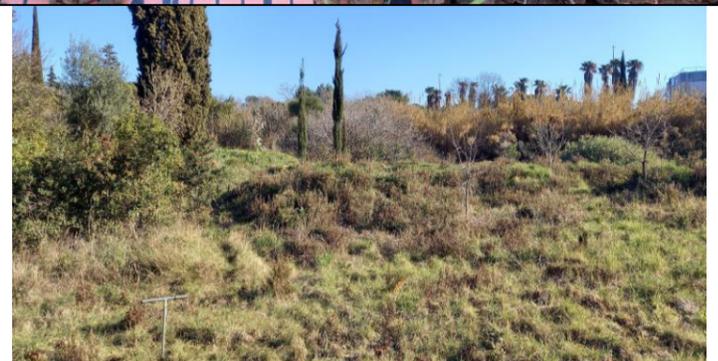
N° sondage : 10		
Présentation du point d'étude : Topographie : Plat à proximité d'un talus Occupation du sol : Replat végétalisé au milieu de déblais et remblais	Traces d'hydromorphie (en cm) : (g) : / g : / G : / H : / Concrétion MgFe : / Profondeur du sondage (en cm) : 95	Présence d'eau : / Humidité dans le sol : Frais Commentaires : Sol sableux limoneux. Arrêt sur un sol très compact
Photo 1 :

Conclusion du sondage pédologique : Négatif		Classe GEPPA : /
