Compte rendu d'activités DPSM Région Provence-Alpes-Côte d'Azur Année 2018

BRGM/RP-68875-FR
Avril 2019

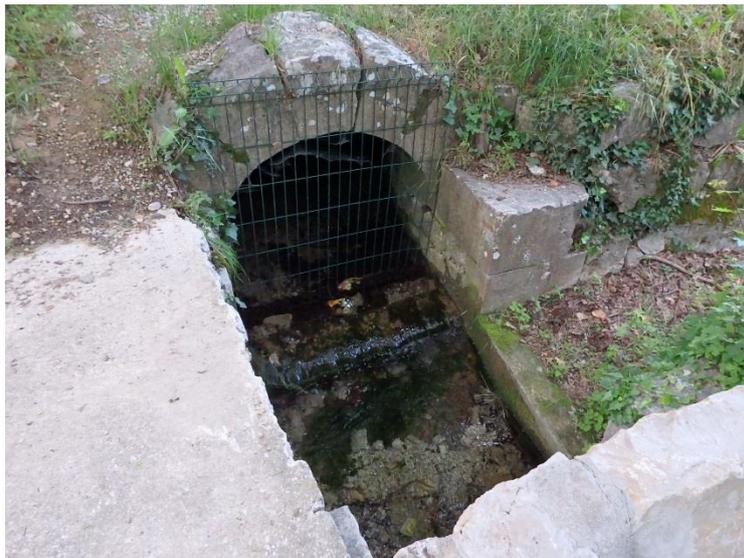
L'émergence de Fuveau, implantée sur la commune éponyme et servant d'exutoire de décharge pour des eaux d'infiltration provenant d'un réseau karstique et recoupant la galerie, montrait un écoulement limité, mais continu, lors de la visite de contrôle (cf. Illustration 6). Le retour d'une arrivée d'eau, après l'absence d'écoulement constatée en 2017, est en accord avec le début d'année 2018 relativement pluvieux. À noter que le grillage de sécurité, mis en place par la mairie de Fuveau pour prévenir les intrusions, était en place lors de la visite de contrôle.

Illustration 6 : Émergence de Fuveau - Commune de Fuveau (13).

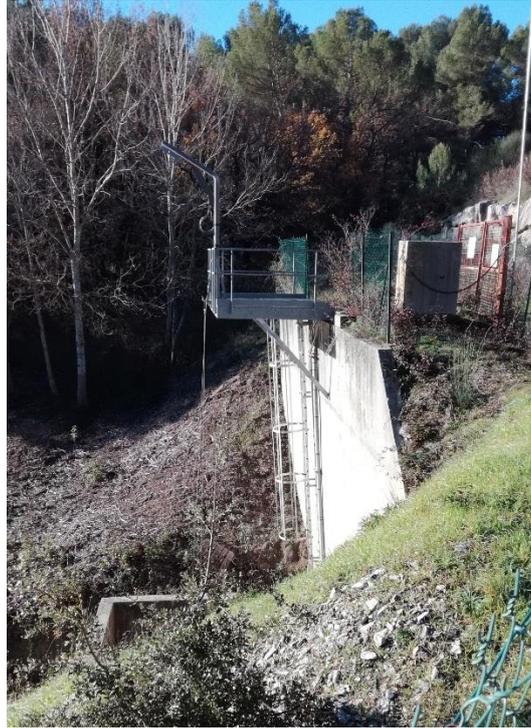
La station de relevage des eaux dite « des Sauvaires » fait l'objet de visites mensuelles lors desquelles il est procédé à une vérification des équipements et à un test de mise en service de la pompe. Les inspections régulières faites en 2018 n'ont pas montré de dégradation du dispositif. De plus, lors des essais de fonctionnement, le libre écoulement de la canalisation de refoulement, située en périphérie du terril des Sauvaires, a été vérifié. Le nettoyage d'un caniveau commençant à s'obturer a été demandé aux services techniques de la mairie de Gardanne.

Illustration 8 : Bassin des Sauvaires et station de relevage des Sauvaires - Vue du soutènement en pied de terri et des installations de pompage - Commune de Gardanne (13).

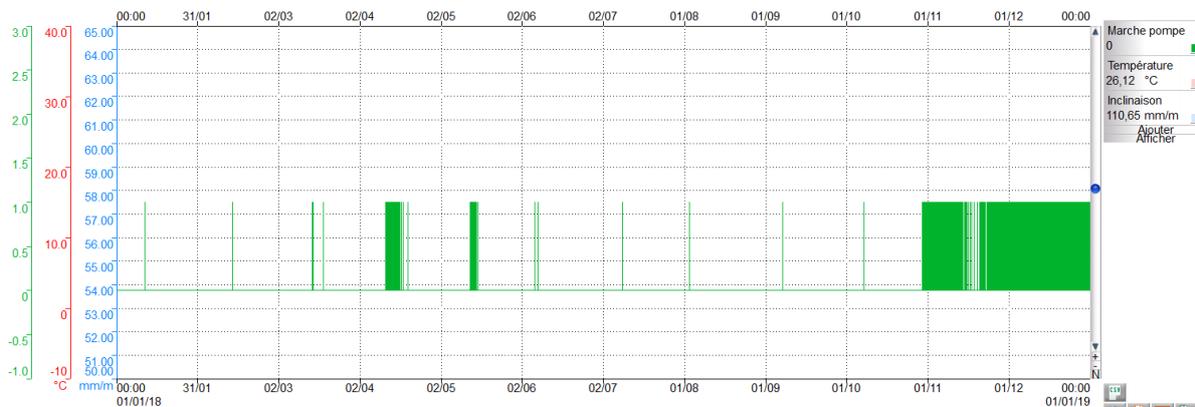
Illustration 9 : Station de relevage des Sauvaires - Diagramme 2018 de fonctionnement de la pompe - Commune de Gardanne (13).

Le graphique présenté sur l'illustration 9 montre que pendant l'essentiel de l'année 2018 la pompe de relevage n'a pas connu de déclenchement automatique, seuls les tests de fonctionnement manuel (traits verticaux verts) étant visibles lorsqu'ils sont suffisamment longs. Néanmoins, à partir de fin octobre, et épisodiquement en avril et mai, le pompage a été quasi continu afin de vidanger le bassin de rétention. Ceci s'explique en raison des fortes pluies qui ont affecté le secteur en octobre, mais au-delà également en raison de la recharge progressive des nappes superficielles qui, une fois à saturation, ont contribué à l'alimentation continue du ruisseau se déversant dans le bassin.

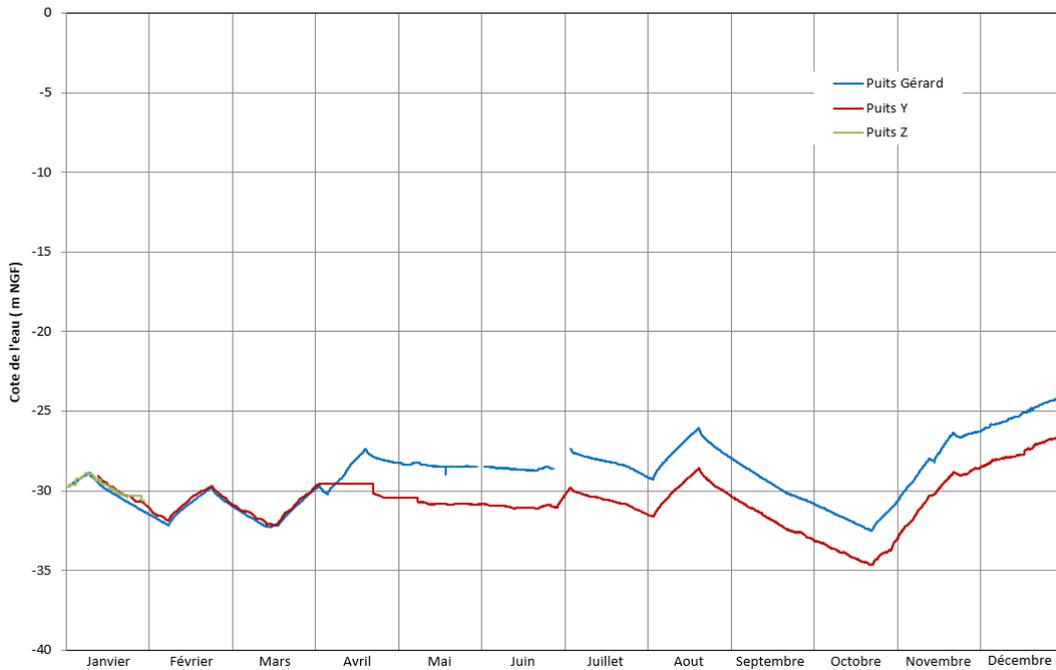
De plus, depuis avril est apparu un décalage constant entre la courbe du niveau d'eau dans le puits Y (Yvon Morandat) et celle dans le puits Gérard, reflétant une probable dérive instrumentale. Cette dernière anomalie fera l'objet d'une réparation en 2019.

Illustration 12 : Suivi 2018 de l'évolution de la nappe dans la mine de Gardanne au niveau des puits de contrôle Gérard, Y et Z.

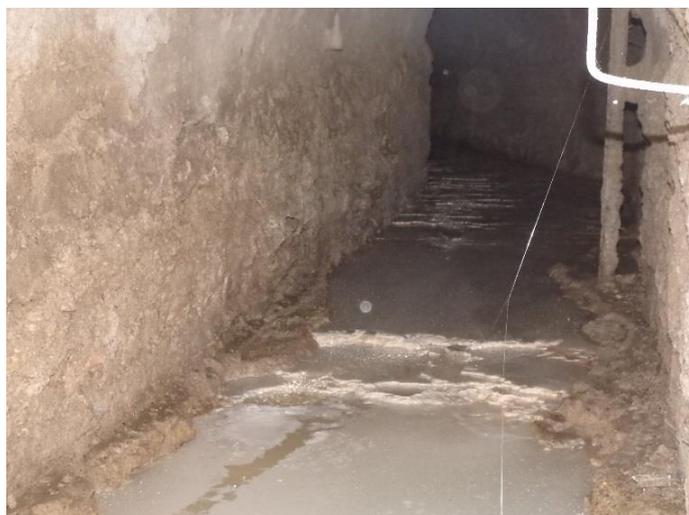
Illustration 21 : Canalisation Madame d'André - Tronçon terminal visible de la galerie - Fuveau (13).

Concernant la galerie proprement dite, l'inspection du tronçon aval visitable n'a pas montré d'anomalie (Illustration 21).

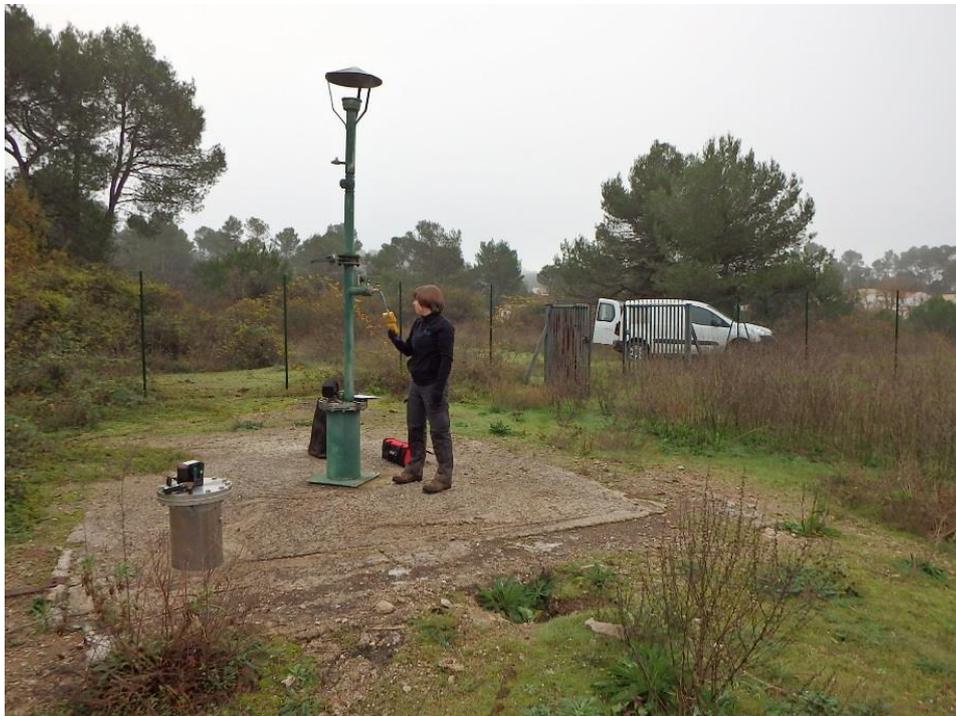
En ce qui concerne les huit exutoires de gaz des Bouches-du-Rhône, le suivi mensuel effectué en 2018 (cf. Illustration 22) n'a pas montré d'évolution significative par rapport aux années précédentes. Les teneurs mesurées en CH₄ sont toutes toujours nulles. Comme lors des années antérieures, par mauvais temps, quelques forages expulsent parfois un peu de CO₂ (moins de 7 %), mais pas de CO. Les mesures faites en 2018 sont donc très proches de celles obtenues depuis plusieurs années. Pour la majorité des exutoires, les teneurs en oxygène sont proches de celles de l'atmosphère libre, et la pression dans les ouvrages est en équilibre avec la pression atmosphérique extérieure. Il est important de souligner l'absence quasi systématique, depuis décembre 2011, de CH₄ dans les événements surveillés. Ceci traduit l'arrêt de la production de grisou dans les anciens travaux miniers et le retour à l'équilibre de la pression de gaz dans les vides souterrains, en accord avec la relative stabilisation du niveau de la nappe des eaux de mine.

Illustration 22 : Mesure de la qualité des gaz sur un événement.

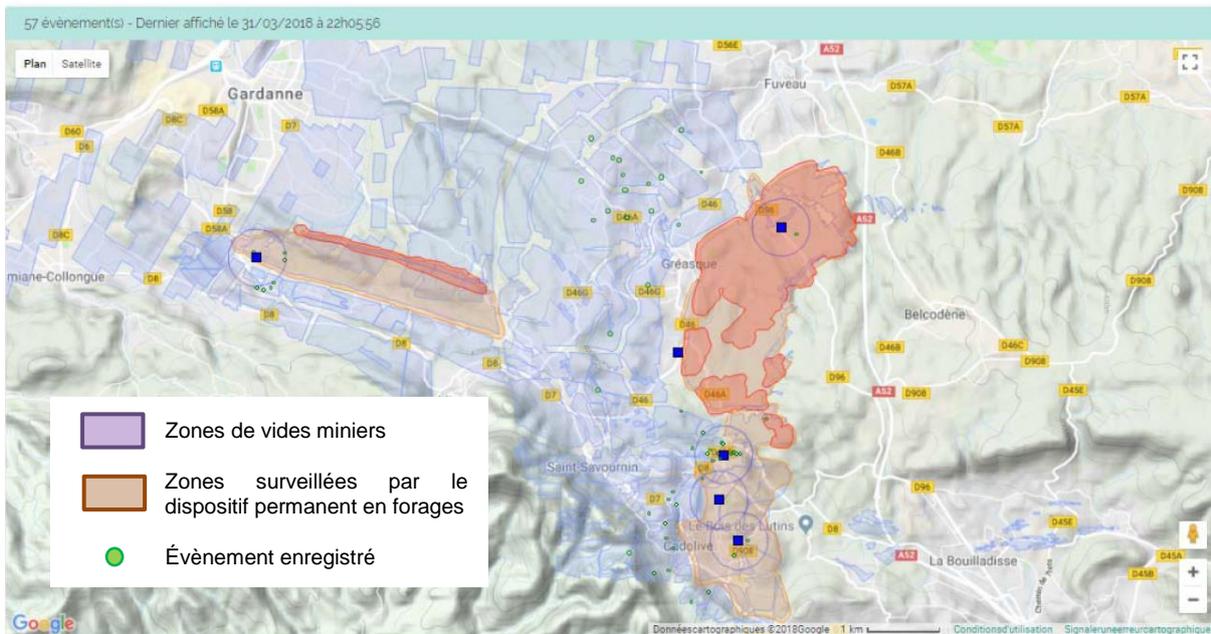
Conformément aux constats réalisés depuis plusieurs années, c'est avant tout le secteur Est du bassin minier qui est actif, et en particulier les quartiers en limite des communes de Fuveau et de Gréasque, cette zone étant toutefois en dehors du périmètre surveillé par l'instrumentation positionnée en forage (cf. Illustration 24).

Illustration 24 : Localisation de la sismicité enregistrée au 1^{er} trimestre 2018 par les stations permanentes (document Inéris - fond carto Google Map).

À noter que la sismicité semble toujours en relation avec l'existence probable d'une zone active (faille ou système de failles naturelles) de direction nord-ouest/sud-est située sous les anciens vides miniers. Ces résultats ne reflètent donc pas de ruptures éventuelles de piliers dans la mine, ni d'effondrements souterrains de grande dimension.

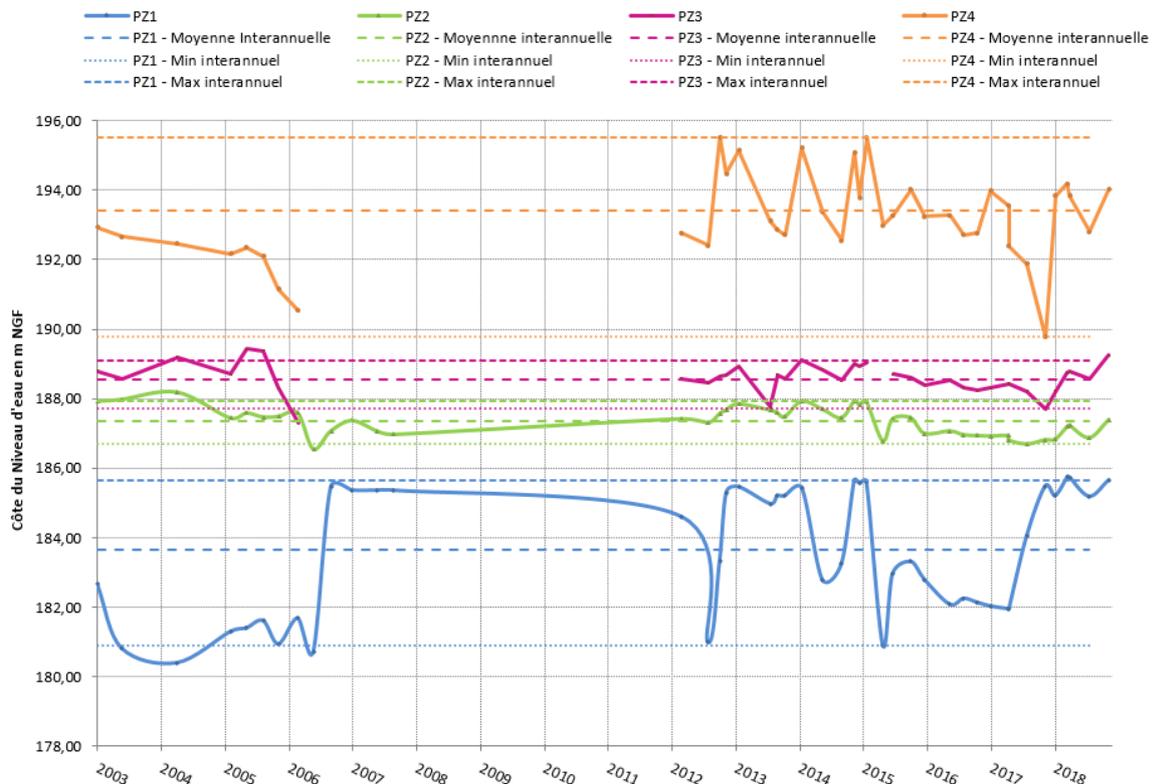
Comme dans les Bouches-du-Rhône, la pluviométrie dans l'est du Var a été particulièrement importante en 2018, après plusieurs années de déficit marqué. Ainsi, les niveaux d'eau mesurés dans les piézomètres de surveillance (cf. illustration 33) ont sans surprise montré une tendance marquée à la hausse en 2018, en particulier dans les ouvrages PZ1 et PZ3, où les niveaux ont légèrement dépassé les valeurs maximales obtenues depuis le début de la surveillance du site. Seul le piézomètre PZ4 a montré un comportement délicat à interpréter. Ce constat témoigne probablement d'un colmatage prématuré et anormal de la crépine malgré des tentatives de nettoyage de l'ouvrage. Il n'est pas exclu que ce piézomètre doive être refait.

Illustration 33 : Suivi des piézomètres du bassin Lenté - Fonsante - Tanneron (83).

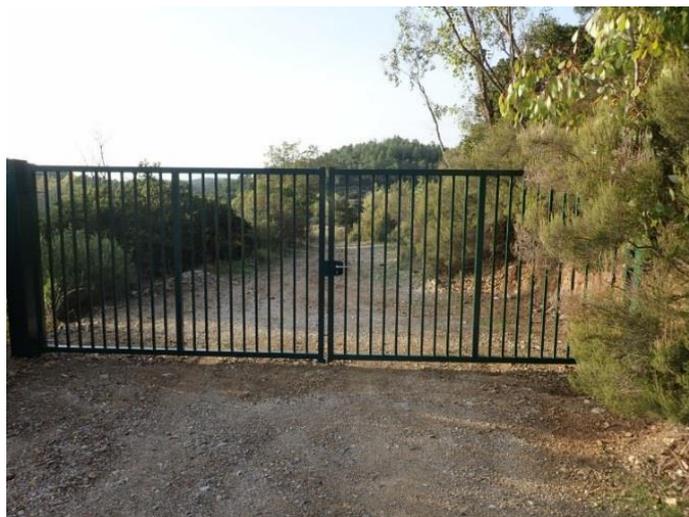
Illustration 35 : Dépôt de Saint-Barthélémy - Nouveau portail d'accès - Tanneron (83).

Courant 2018, le suivi visuel des dépôts n'a pas mis en évidence d'évolution préjudiciable en matière de stabilité. Ceci a été confirmé par un contrôle topographique réalisé au droit de six repères de nivellement installés sur la digue du Lenté en 2015.

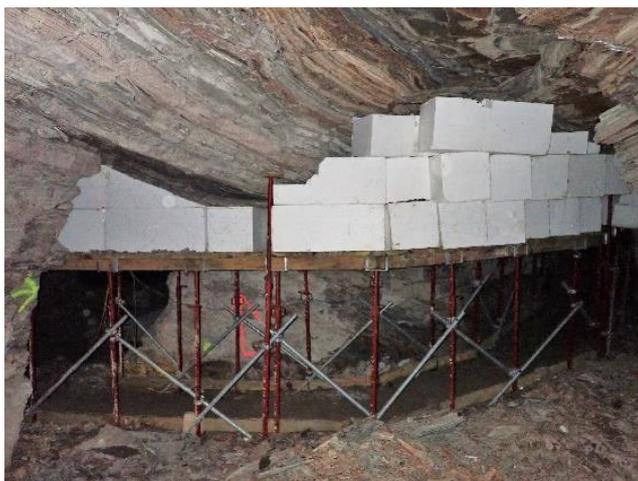
Vis-à-vis des inspections menées, conformément aux années précédentes, les constats visuels réalisés ont de nouveau mis en évidence qu'une dégradation progressive du toit (délitage en plaques ou chutes de blocs) et du parement de la mine se poursuit année après année, principalement dans la zone centrale (zone 2) la plus évolutive (cf. Illustration 36 et Illustration 37). Cependant, une grande partie de la zone centrale a été comblée en 2016, permettant ainsi de sécuriser définitivement la majeure partie de ce secteur. De plus, l'accès par le nouveau puits et un parcours sécurisé (cf. Illustration 38) rendent plus sûre l'évolution des opérateurs dans cette zone.

Illustration 38 : Mine des Camoins - Tronçon du parcours de visite sécurisé dans la zone n° 2 - Marseille (13).

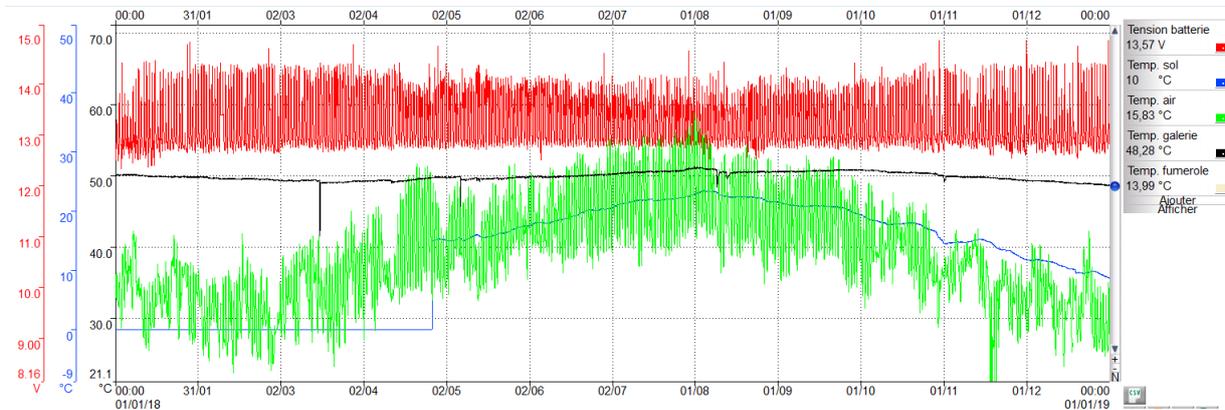
Concernant le site de Bois d'Asson, situé sur la commune de Saint-Maime près de Forcalquier dans les Alpes-de-Haute-Provence (04), les températures dans la galerie, stabilisées en 2012 autour de 55 °C, ont eu tendance à baisser en 2018 avec une valeur moyenne de l'ordre de 50 °C. Cette diminution atteint désormais près de 9 °C en 11 ans. Ainsi, les températures sont restées inférieures de 8 à 10 °C aux valeurs de référence définies par GEODERIS (58 à 60 °C). De même, la température annuelle moyenne de la « fumerolle » (19 °C) influencée par les conditions climatiques (hausse en été), reste dans la « fourchette » des valeurs de référence prescrites par GEODERIS (10 à 23 °C).

Le dispositif de télécommunication des données de surveillance enregistrées sur le site permet toujours de suivre de façon satisfaisante l'évolution des paramètres contrôlés (cf. Illustration 41).

Illustration 41 : Bois d'Asson - Écran de suivi des données de surveillance utilisant l'application Topkapi - Année 2018 - Saint-Maime (04).
