# Réhabilitation du quai de l'épi

Mission de maîtrise d'œuvre

## NOTE DE PRESENTATION

Référence du document : REG-EXA-00-00

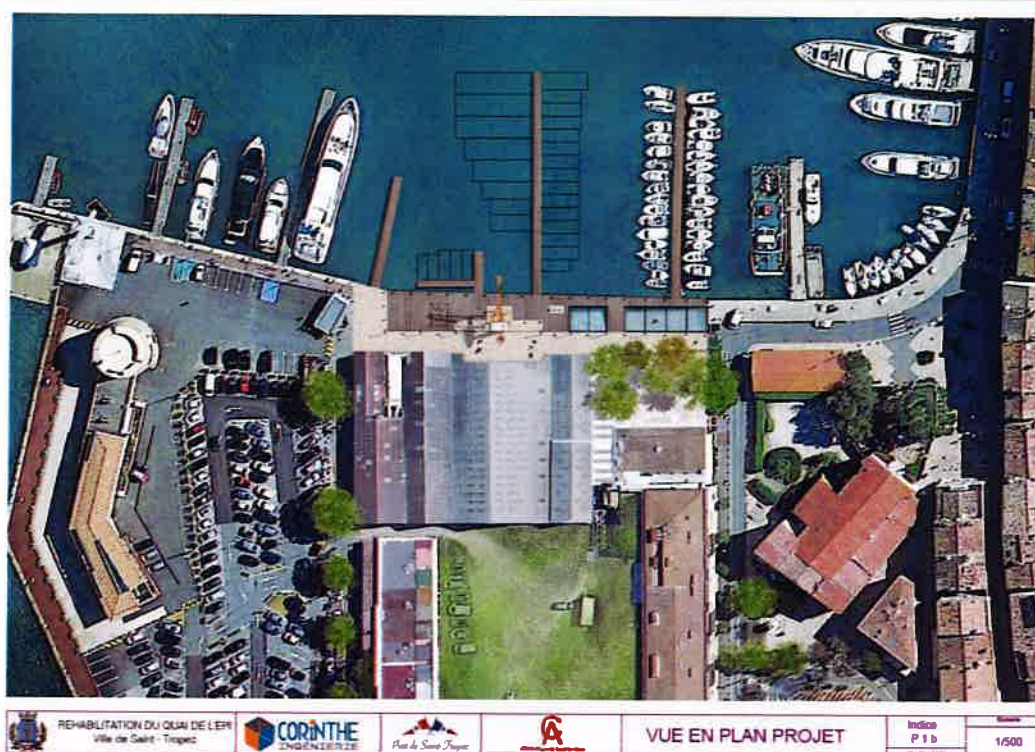
Figure 4 Vue en plan projet

Actuellement ce quai présente une voirie en goudron et un quai avec un revêtement historique : les pavés en pierre. Le quai existant est composé d'accroches historiques

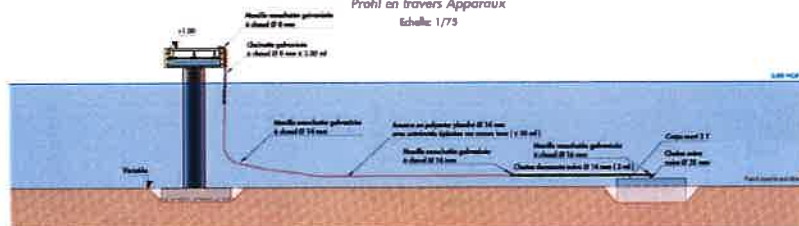
Figure 7 : Coupe du ponton fixe

**COUPE TYPE PRINCEP PONTON FIXE :**

Profil en travers Appontements  
Echelle: 1/50

Profil en travers Appareux  
Echelle: 1/75

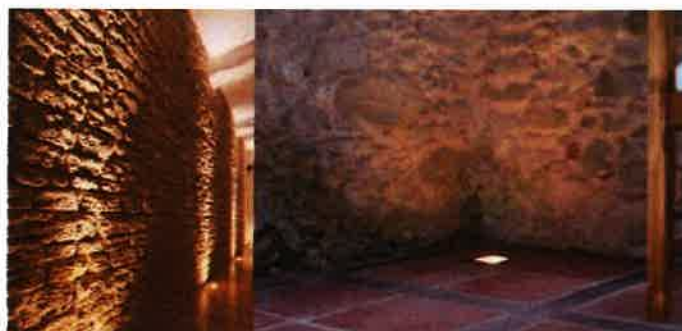
Figure 15 : Exemple de rétro éclairage

- Éclairage du patrimoine avec la mise en valeur du pavage ancien par la mise en place d'un éclairage doux et passif sous le plancher en verre ;

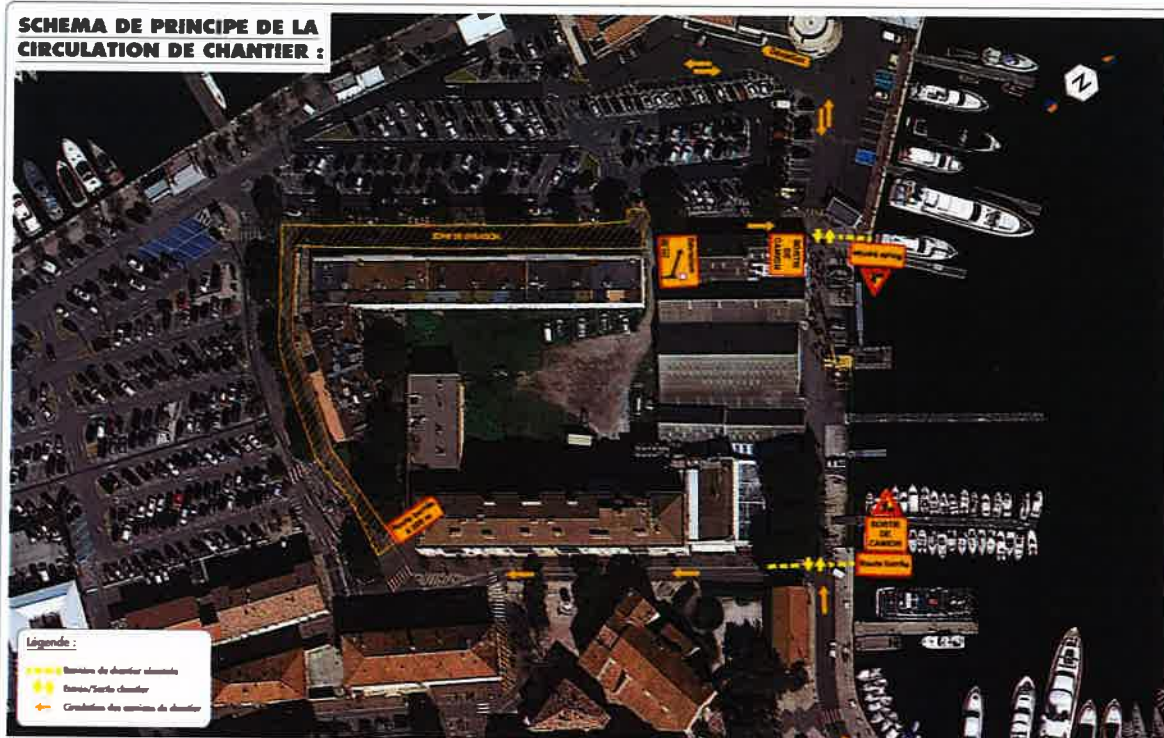
**SCHEMA DE PRINCIPE DE LA CIRCULATION DE CHANTIER :**

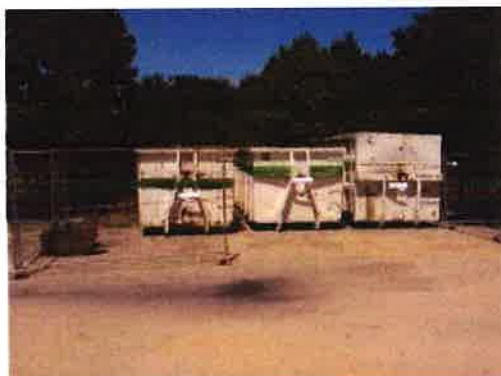
Durant la phase de travaux, **l'ensemble des mesures seront mises en œuvre pour la collecte, le tri, l'évacuation et le traitement des produits solides (différents déchets) et liquides (eaux de lavage, huiles usées et hydrocarbures) générés par le chantier.**

Figure 17 : Exemple de bennes destinées à accueillir les déchets de chantier

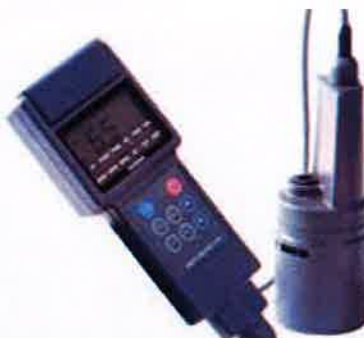
Si ce seuil d'alerte est dépassé, un dispositif de confinement est mis en place (rideau anti-MES autour de la zone concernée). De plus, les travaux sont arrêtés temporairement jusqu'au retour à des valeurs en MES comparables aux valeurs de référence.

Lorsque les travaux reprennent, des mesures régulières en MES sont réalisées afin de s'assurer de l'efficacité du dispositif de confinement.

Figure 23 : Exemple de turbidimètre

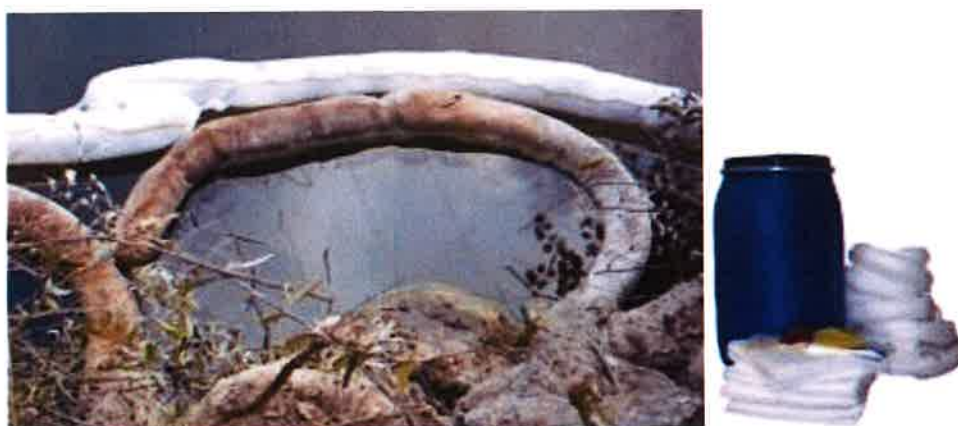
L'entreprise mettra en œuvre un barrage absorbant en cas de fuite, ainsi que l'ensemble des équipements nécessaires pour circonscrire la cause de la pollution avant de continuer le chantier.

Figure 25 : Barrage et kits anti-pollution
