Rapport

03 / 2018

Torrent de SACHAS

Remodelage de la plage de dépôt et confortement des digues existantes Etudes Préliminaires

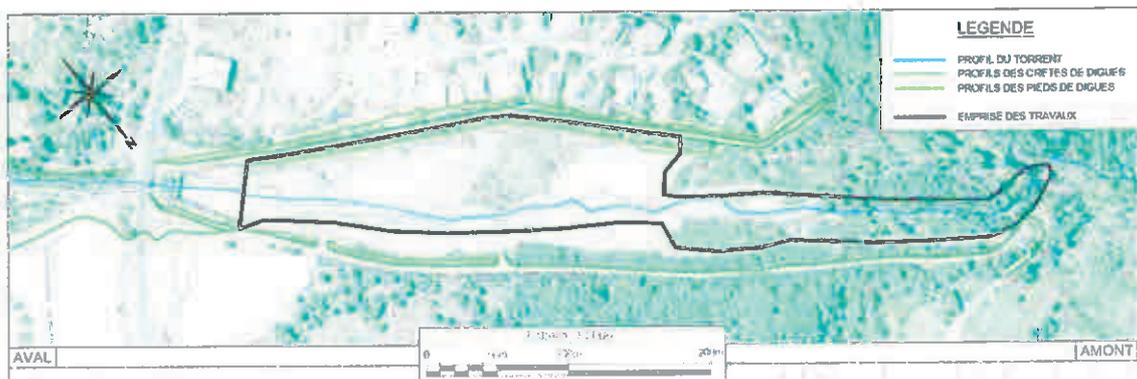
Emprise des digues sur le cône de déjection (en vert)

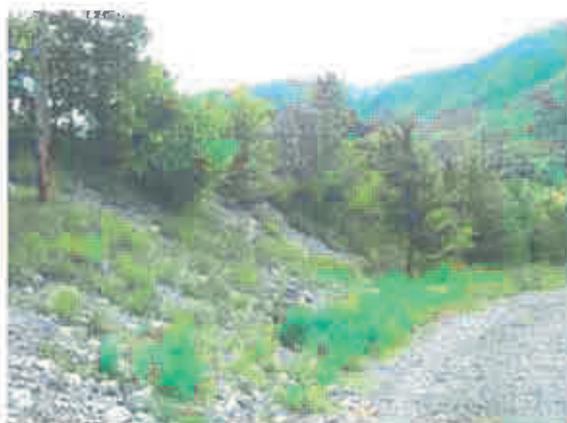
Côté val à proximité de la RN94

Il s'agit d'une digue en tout-venant compacté, d'une longueur de 500 ml. Elle présente un dénivelé côté val variable, avec un maximum de 8 m. Elle est raccordée au versant.

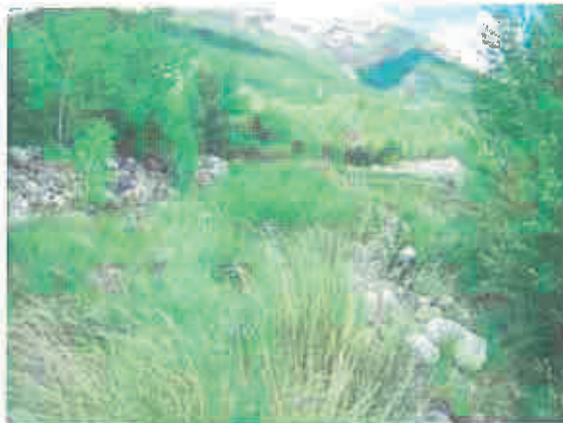
Côté torrent : risberme et parement

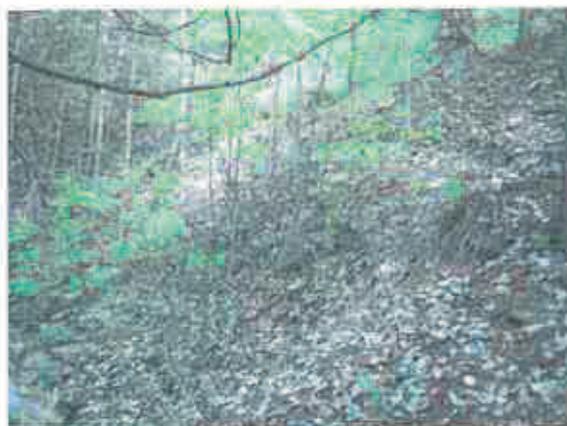
Partie raccordée au versant

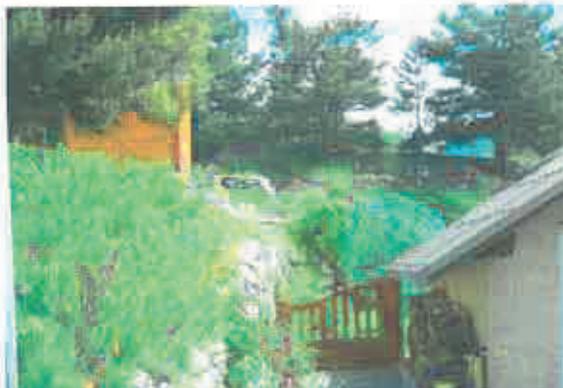
Côté val sur la portion la plus urbanisée

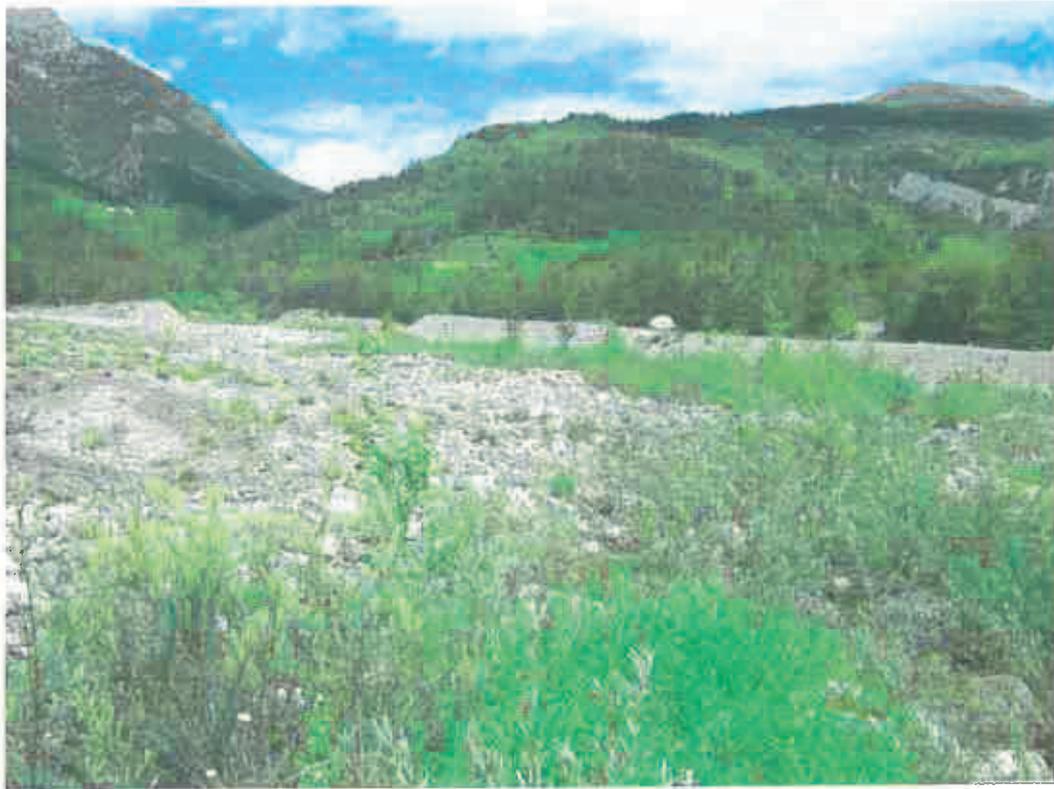
Vue de la digue rive gauche à partir de la zone de régulation

Il s'agit également d'une digue en tout-venant compacté, d'une longueur de 525 ml. Elle présente un dénivelé côté val variable, avec un maximum de 6 m.

Au niveau de l'apex du cône de déjection, la digue présente un point bas correspondant au passage d'une piste forestière.

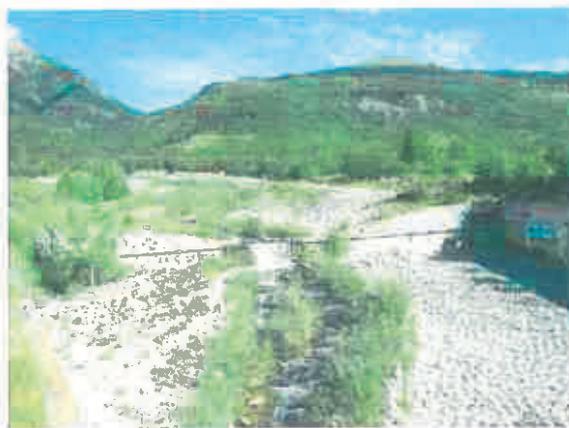
Seuil d'entrée de la plage de dépôt

Ouvrage en béton armé constitué par un barrage d'entrée autostable de 2,50 m de hauteur de chute sous cuvette et de 5 mètres de hauteur au niveau supérieur des ailes.

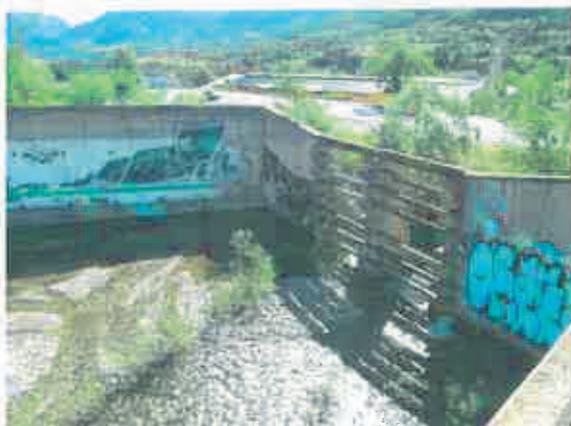
Ouvrage de sortie de la plage de dépôt

L'ouvrage de sortie est constitué de deux voiles latérales de 5 m de hauteur et d'un pilier central de un mètre de large. Les voiles et le pilier central sont reliés par deux séries de 8 IPE placées horizontalement et formant une grille.

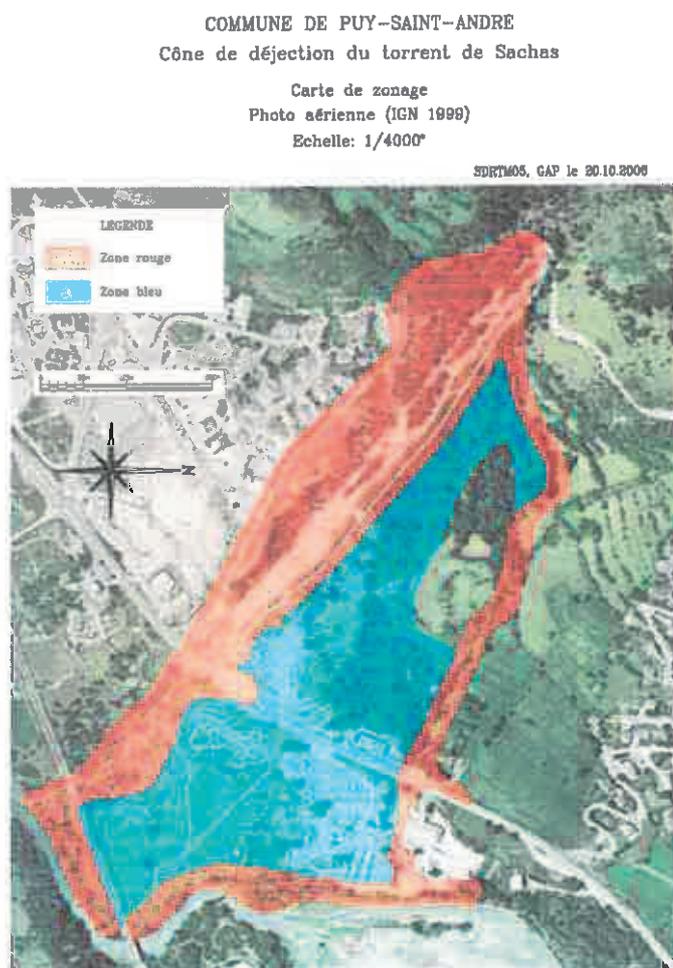
Cartographie de l'aléa rive gauche

Le zonage réglementaire proposé pour la rive gauche, dans le cadre de l'étude.

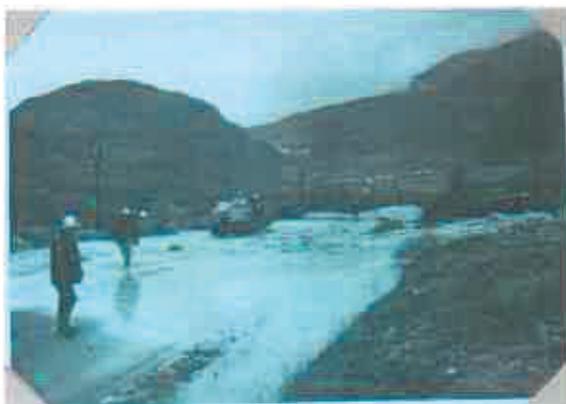
Crue du 16/11/1963
Débordement du torrent sur la RN94

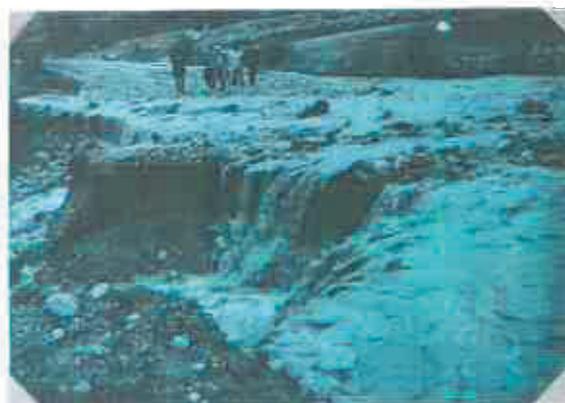
Crue du 16/11/1963
Effondrement de la RN94 sous le passage des eaux (aval de la route)

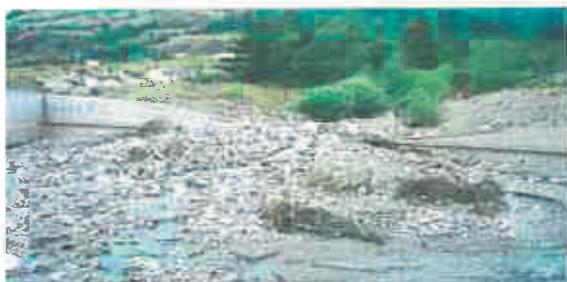
Crue de 1995
Seuil d'entrée dans la PDD

Depuis la réalisation de la digue et de la plage de dépôt, une crue notable a été recensée, suite à un orage violent, en 1995. Des dégâts en amont de la RN94 ont été constatés. La Plage de dépôt a fonctionné en retenant les matériaux.

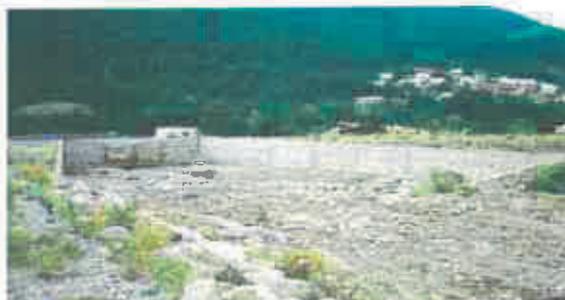
Crue de 1995
Ouvrage de sortie de la PDD

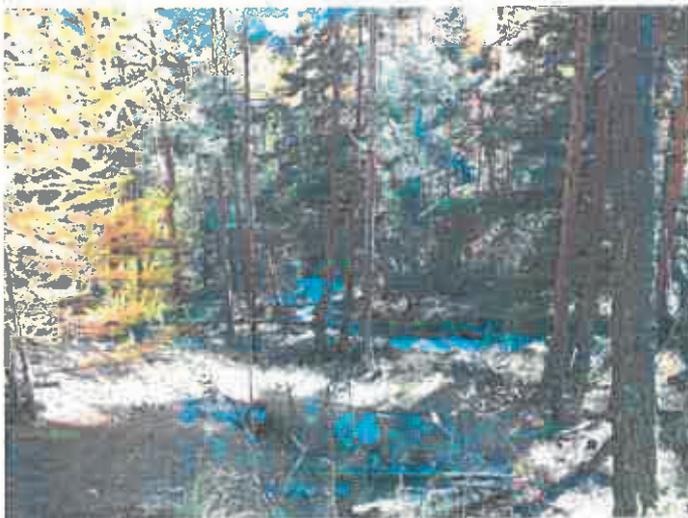
Zone de dépôt

Un peu à l'amont du hameau des Combes, le cours d'eau rentre dans une zone beaucoup plus boisée et beaucoup plus fragile où alternent les zones de dépôts et les zones d'érosion.

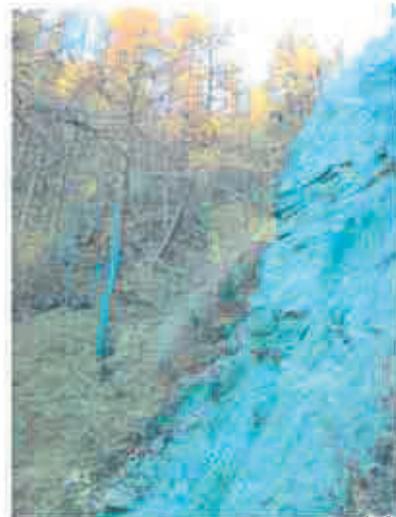
Versant en glissement et zone en érosion

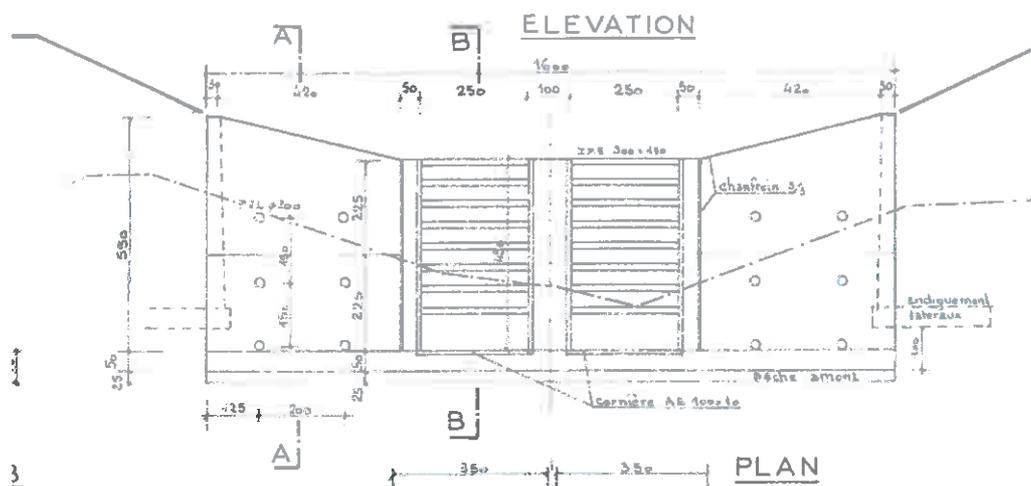
Coupe type de l'ouvrage de fermeture de la plage de dépôt

L'ouvrage de fermeture de la plage de dépôt fait office de « point dur » et donc de condition à la limite aval de nos calculs. Les dépôts qui se formeront à l'amont seront susceptibles de prendre les pentes précédemment présentées allant de 6,5% (pente conditionnant le transport solide aval et donc valable plutôt pour les crues faibles à moyennes) à environ 11% (dans le pire des cas, crues exceptionnelles). Les valeurs les plus probables étant proches de 9% à 10% pour une crue centennale.

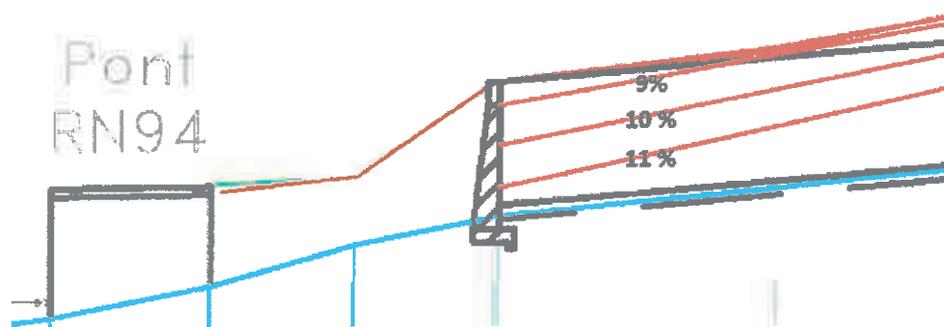
Schéma de principe des hypothèses de remplissage de la plage de dépôt pour différentes pentes d'apport solide

La rive gauche est la rive la plus sensible aux débordements. Ils interviennent principalement entre P11 et P13 avec un point particulièrement bas à P12. Les premiers débordements en ces points interviennent pour des hauteurs de dépôt contre l'ouvrage de sortie de 1 m, 2,5 m et 4 m pour des pentes de dépôt respectivement de 11%, 10% et 9% (l'ouvrage de sortie est donc globalement très peu utilisé pour les pentes de 10% et 11%).

En situation actuelle, le volume de matériaux potentiellement stockable sans débordement est d'environ 52 000 m³ pour une pente de 11% et de 38 000 m³ pour une pente de 10%. Ainsi :

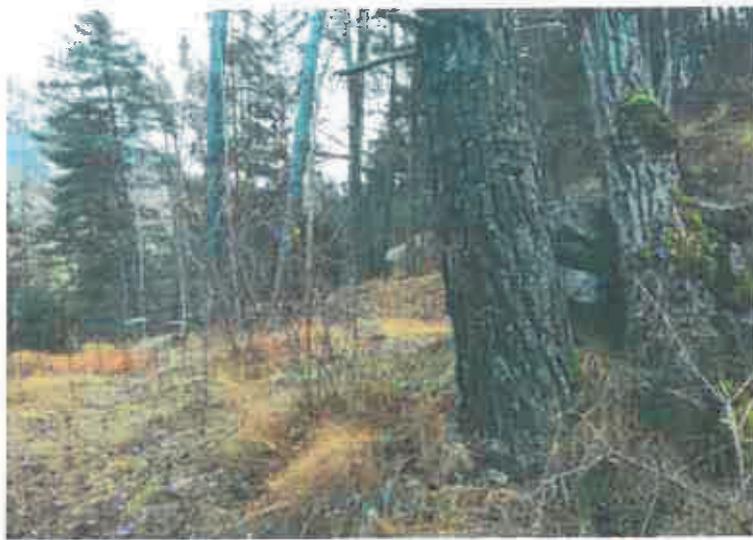
Aperçu de la berge rive droite du lit (point bas important)

Sur la partie amont du cône de déjection entre la sortie des gorges et le profil P2, le lit est obstrué par une végétation très présente et de nombreux arbres. À proximité de P1 (aval gabions) les berges rive droite et rive gauche présentent des revanches très faibles inférieures à 1 m.

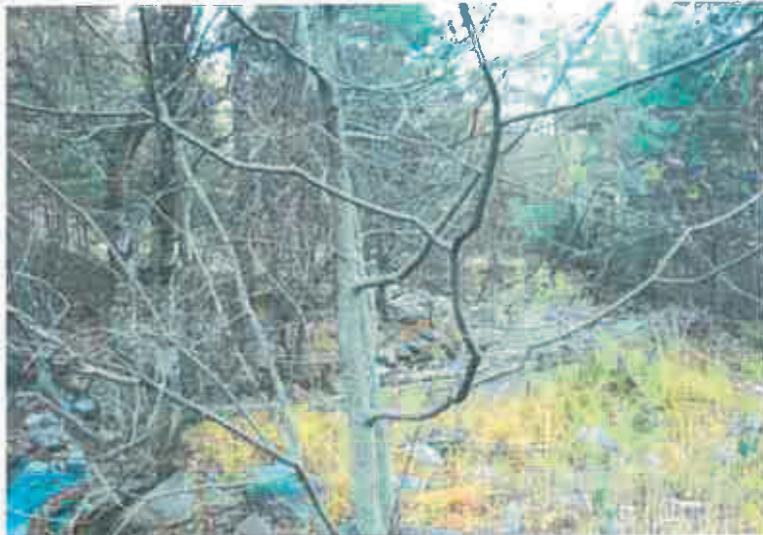
Aperçu du lit entre P1 et P2 obstrué d'arbres et de végétaux

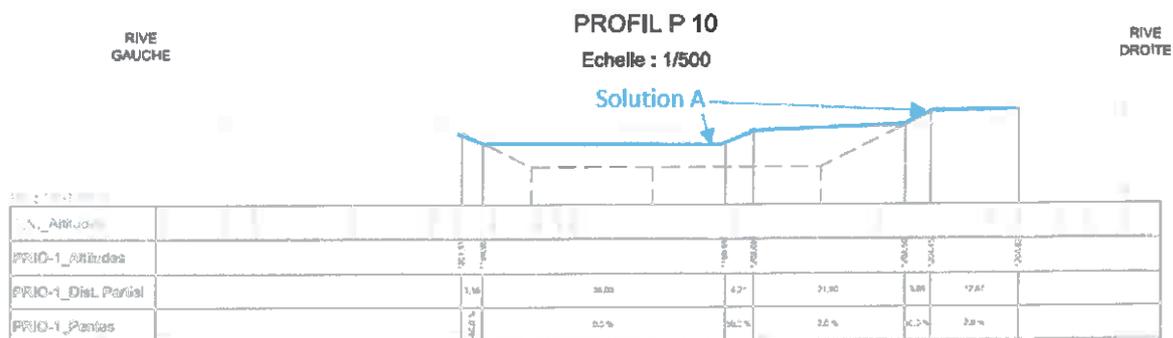
Exemple au P10 du recalibrage du lit du Sachas dans la zone de régulation –léger approfondissement et réglage des matériaux en confortement de la digue rive droite

Cette solution engendrerait un **déblai excédentaire d'environ 15 000 m³** (à exporter ou réutiliser).

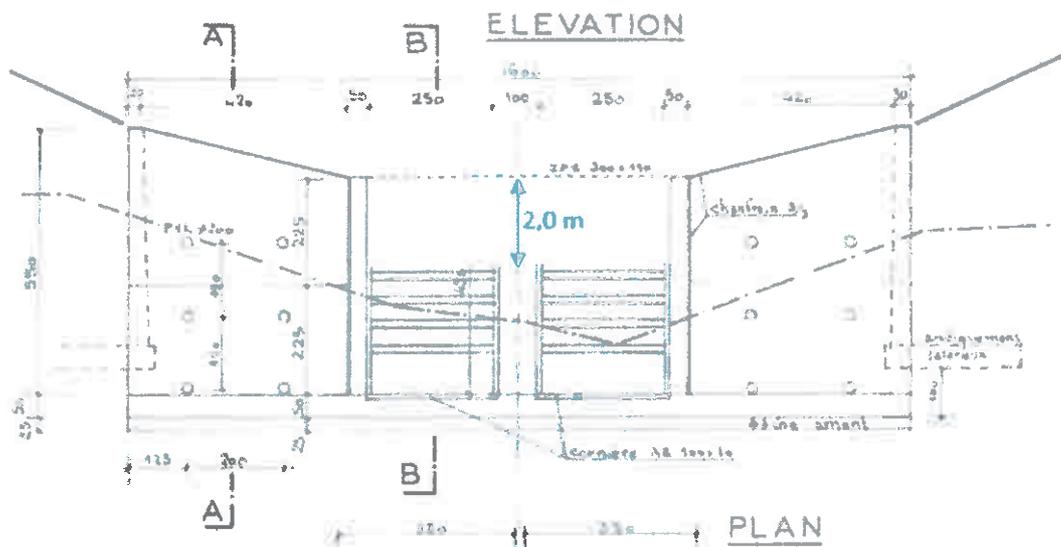
Schéma de principe des travaux visant à écrêter l'ouvrage de sortie (cas d'un abaissement de 2m)

Les différents calculs menés montrent qu'il serait souhaitable de réduire de 2 m la hauteur de la crête de l'ouvrage de fermeture de la PDD. Cela évitera que des débordements prennent place à l'amont par dépôt régressif.

Ces travaux, facilement réalisables et peu coûteux, ne porteraient que sur l'ouverture principale.

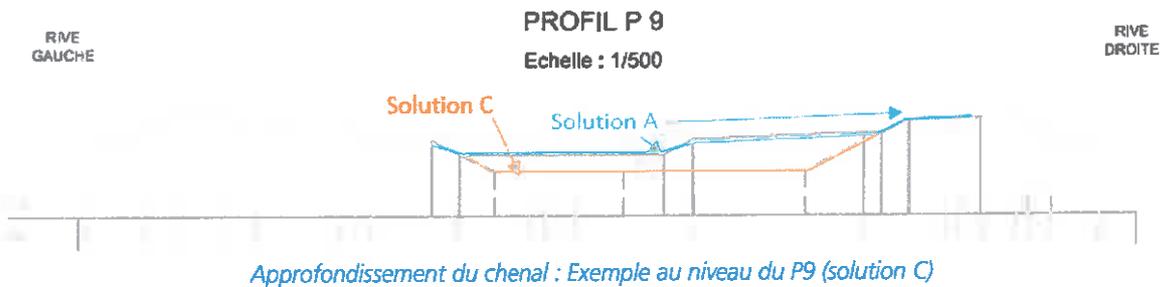
Dans le cas d'une pente d'apport solide de 10%, le volume potentiellement stockable sans débordement dans la zone de régulation s'élèverait alors à environ 80 000 m³, volume supérieur au volume d'une crue centennale.

Elle consiste à approfondir la zone de régulation en créant une unique rupture de pente entre un chenal amont à 13,5% (pente moyenne dans la zone des gorges) et un chenal aval à 6,5% (pente actuelle du chenal à l'aval de la PDD). Cf. annexe

Tous les déblais supplémentaires (+30 000 m³) devront être exportés (matériaux potentiellement valorisables).
