Objet : Recours gracieux

**Projet d'aménagement urbain "Alicante/Plantiers" à
Manosque (04)**

**NOTE TECHNIQUE ENVIRONNEMENTALE
COMPLEMENTAIRE**

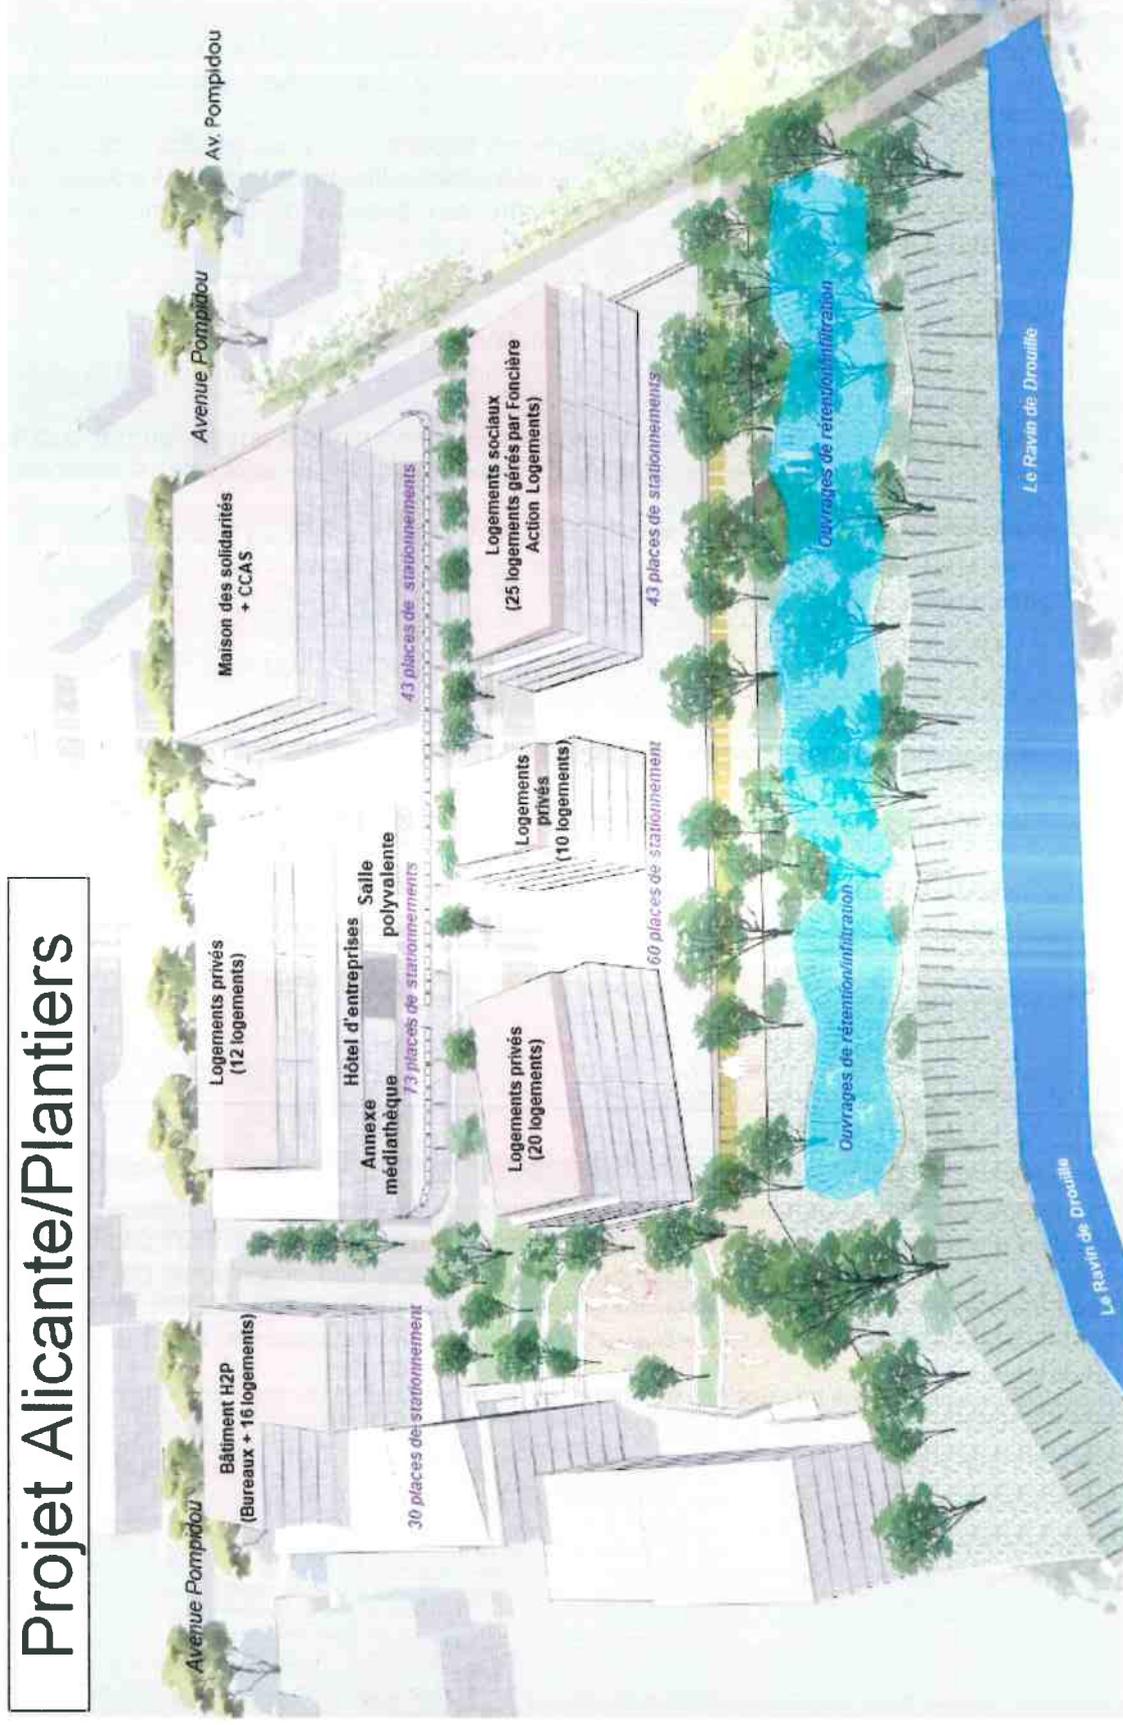
Plan du projet

Les documents ci-dessous permettent de visualiser le projet :

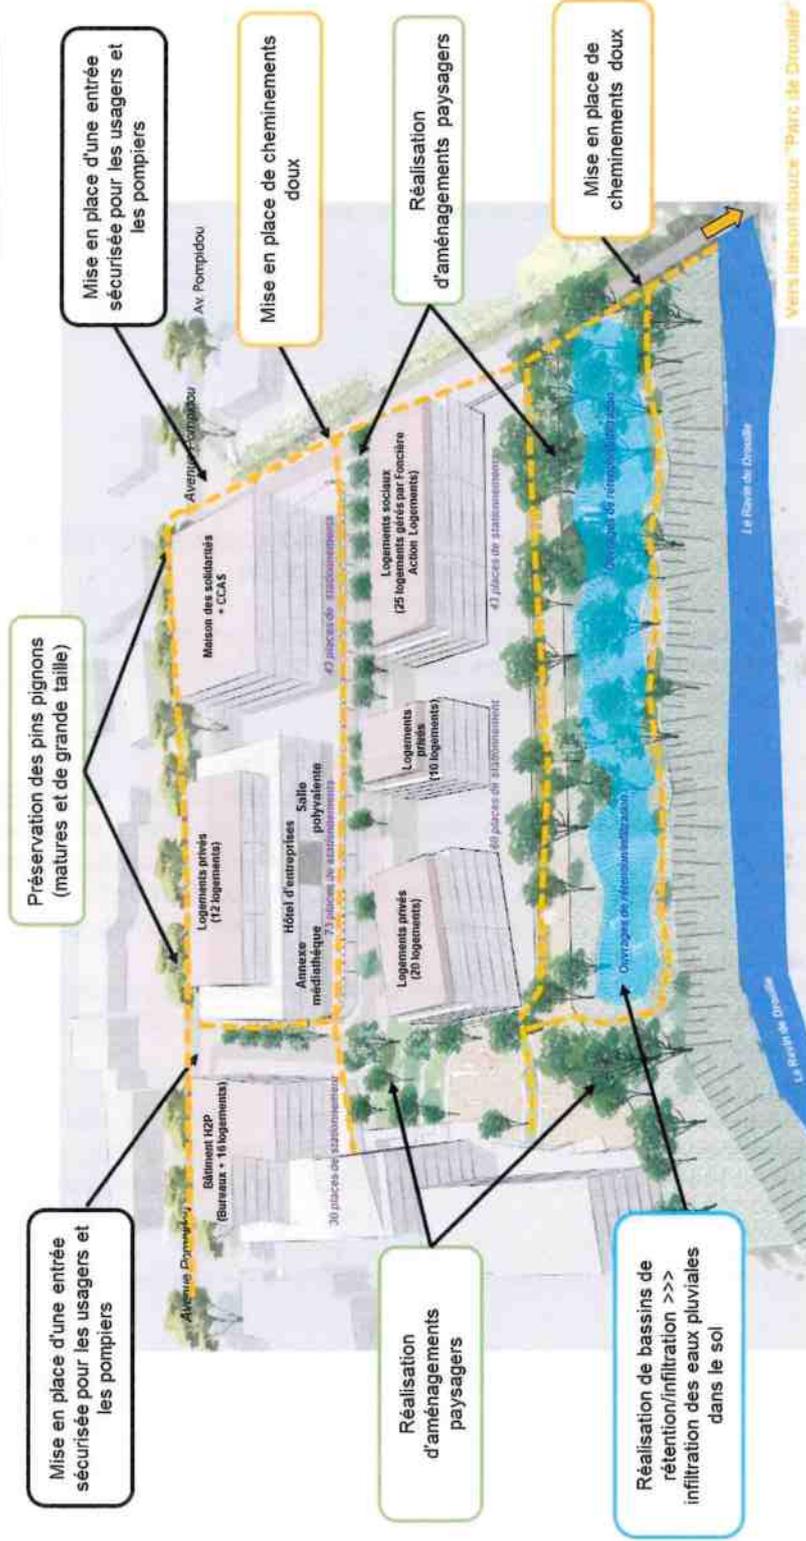
Carte de localisation des mesures environnementales

La carte ci-après synthétise l'ensemble des mesures environnementales prévues par le Maître d'ouvrage :

Autres mesures :

- gestion cohérente des déchets : ordures ménagères + matériaux recyclables
- mise en place d'équipements d'éclairage de faible intensité et orientés vers le bas
- suivi écologique des travaux en période de chantier
 - suppression des espèces végétales invasives
 - isolation (phonique + thermique) des bâtiments
 - mise en place d'énergies renouvelables
- mise en place d'équipements économes en eau : arrosage par goutte-à-goutte,
- favorisation des superficies perméables (espaces végétalisés + aires de stationnement)

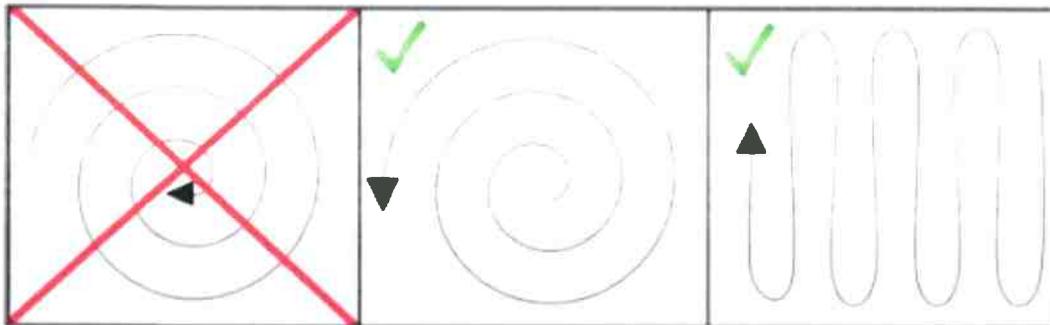
Principe du débroussaillage respectueux de la biodiversité

- les opérations de débroussaillage seront limitées au strict nécessaire et auront lieu entre mi-septembre et janvier, et commenceront avant l'hivernation des reptiles et des micromammifères, afin de leur permettre de fuir et d'éviter qu'ils n'hivernent sur les zones concernées par le débroussaillage ; les informations techniques relatives au débroussaillage sont récapitulées ci-dessous :

- o débroussaillage mécanique et vitesse de déplacement de 5 km/h au maximum,
 - o hauteur de coupe : 20 à 30 cm,
 - o évitement des rotations centripètes qui piègeraient les individus. Le schéma ci-dessous illustre le type de parcours à suivre pour la fauche, le débroussaillage, ou le terrassement d'une parcelle, et celui à proscrire

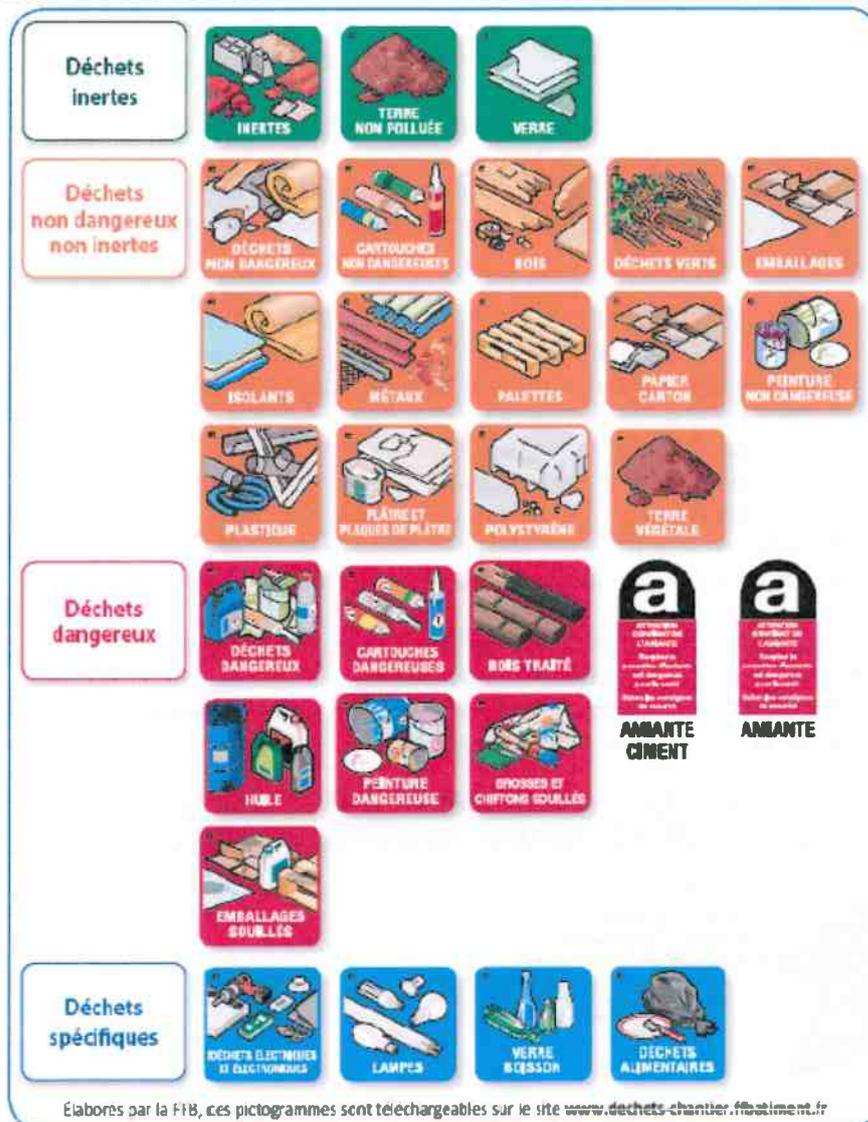
- l'enfouissement des déchets sera interdit,
- les déchets seront triés selon la classification relative aux déchets (voir ci-dessous) :

Elaborés par la FIB, ces pictogrammes sont téléchargeables sur le site www.dechets-chantier.fib.biment.fr

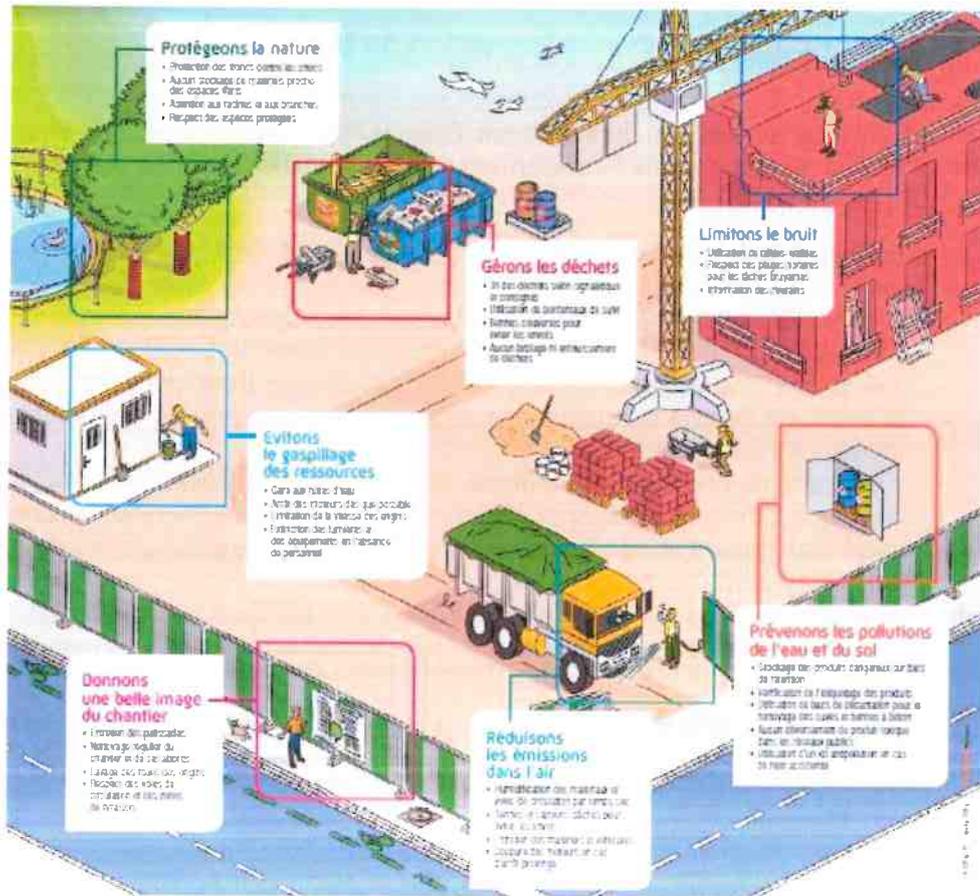
Le schéma ci-dessous permet de visualiser les principales prescriptions environnementales imposées aux entreprises lors de la période de chantier :

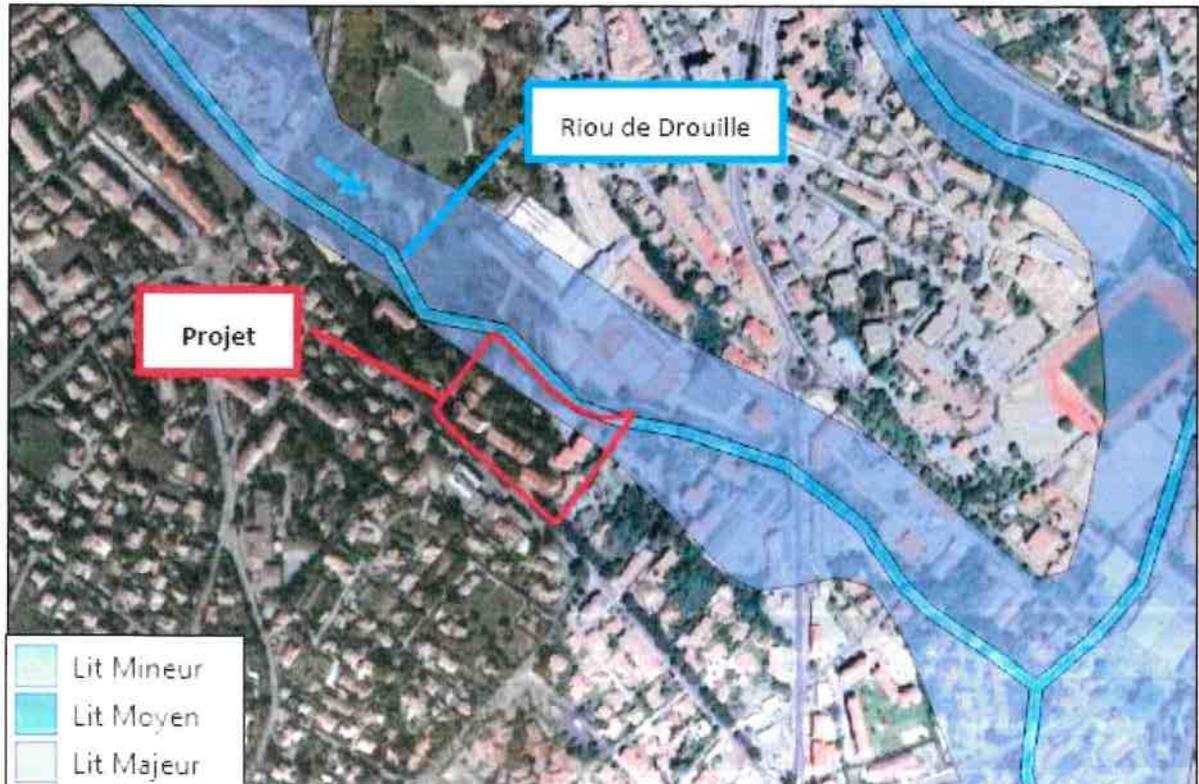
Localisation du projet vis-à-vis de l'Atlas des Zones Inondables

La carte ci-dessous est extraite de l'Atlas des Zones inondables (l'information fournie reste cependant essentiellement qualitative à savoir qu'elle ne donne aucune information en termes de hauteur de submersion, de vitesse d'écoulement ou d'occurrence) :

>>> Globalement, la zone en bleu au droit de la zone de projet correspond au lit majeur du Ravin de Drouille

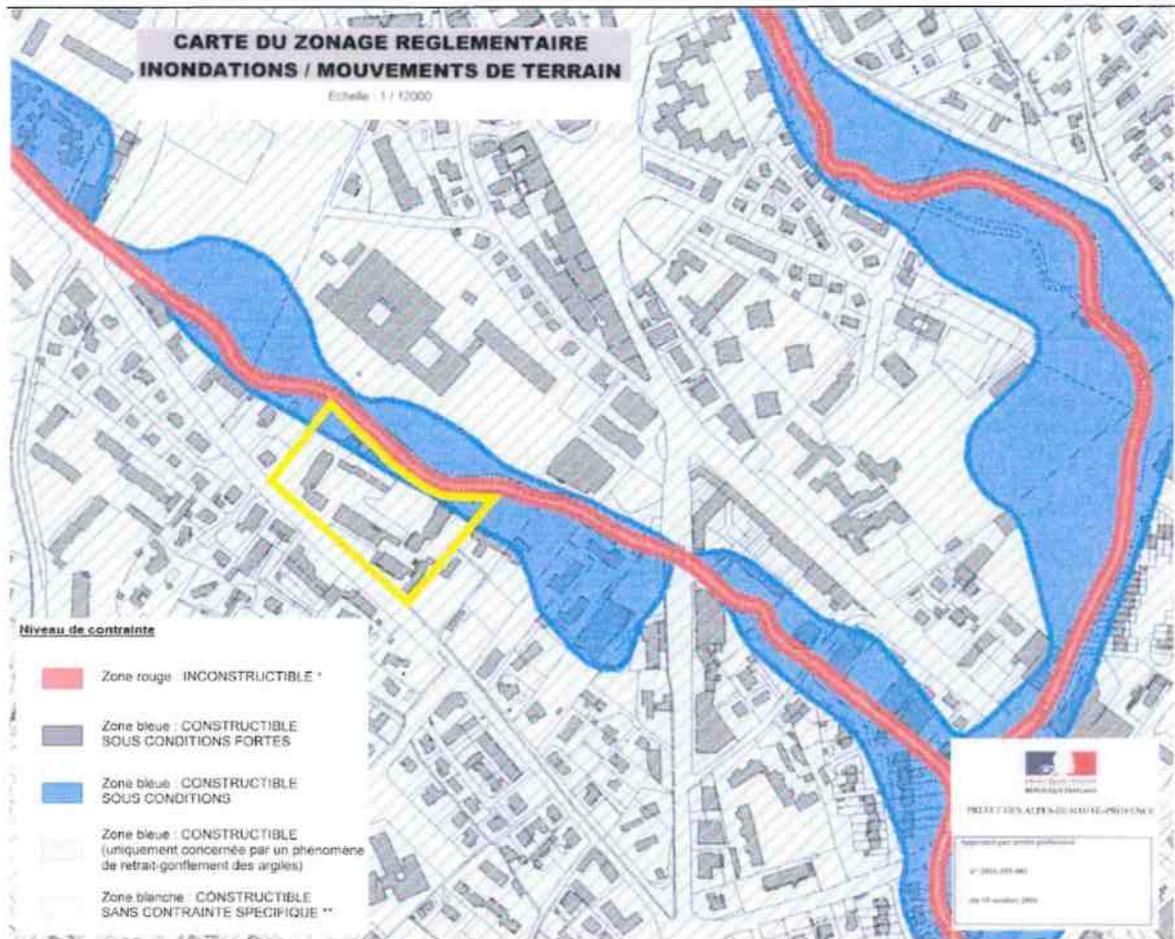
Zonage réglementaire du PPRN de Manosque

Le PPRN sur la commune de Manosque a été approuvé en octobre 2016. Selon le PPRN, en ce qui concerne les risques d'inondation, seule l'extrémité Nord est concernée par la zone bleue B9 correspondant à un aléa faible lors des phénomènes de crues torrentielles.

NB : la zone bleu-claire concerne les phénomènes de retrait-gonflement des argiles.

Le projet respecte les prescriptions du PPRN, puisqu'il n'y aura aucun bâtiment dans la zone inondable définie dans le PPRN.

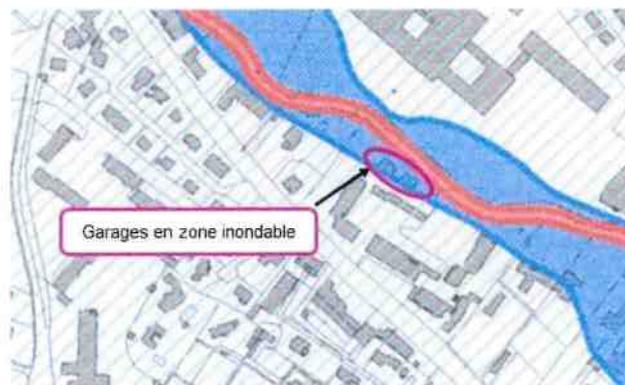
Le projet permettra même d'améliorer la situation car actuellement, il existe des garages dans cette zone inondable ; dans la mesure où les garages vont être supprimés, et remplacés par des espaces végétalisés, il n'y aura plus aucun obstacle à l'écoulement des crues :

En résumé, le projet va permettre de faciliter l'écoulement des eaux en cas de crue et va donc permettre une meilleure transparence hydraulique.

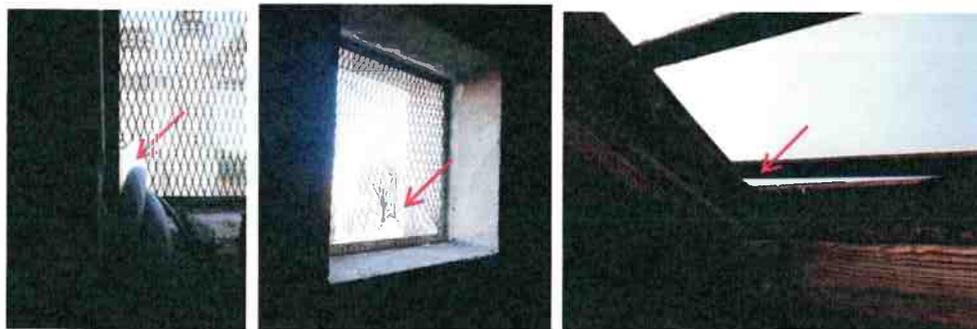
Figure 1 Ouvertures grillagées et vitrées montrant les possibilités de passage pour les chauves-souris
(Flèche rouge)

La prospection de chaque immeuble a été réalisée le **18 décembre 2024**. **Aucun hibou, chouette ou chauve-souris n'a été contactée lors de cette prospection diurne**. En ce qui concerne les chiroptères, la visite a permis de trouver quelques traces de guano de chiroptère, pouvant utiliser les combles de façon très ponctuelle, comme gîte estival opportun. Cependant, compte-tenu de la taille (> à 1 cm x 0.3 cm) et la faible quantité de guano de texture semblable, observé dans chaque compartiment des combles, il s'agit certainement d'un même individu (mâle isolé) de grande taille (probablement Molosse de Cestoni ou Petit Rhinolophe). Les quelques lucarnes de toits ou grilles d'aération des bâtiments, sont en effet grillagées ou vitrées, limitant l'accès à la faune. Néanmoins, certaines de ces ouvertures permettent le passage d'une espèce de faible envergure, comme une chauve-souris. Ainsi, **les immeubles de l'Alicante/Plantiers construits vers les années 1950-70, offrent peu de gîtes favorables à l'établissement d'une colonie de chiroptères.**

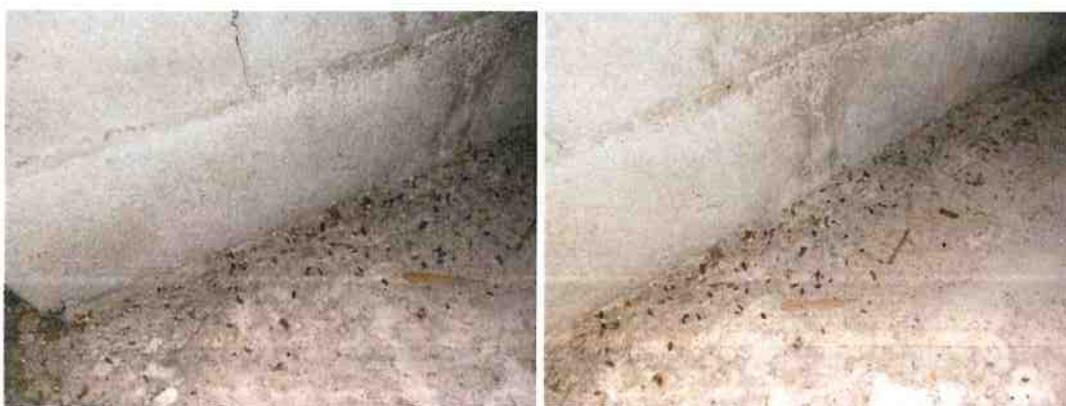
Figure 2 Traces de guano de chauves-souris au sol

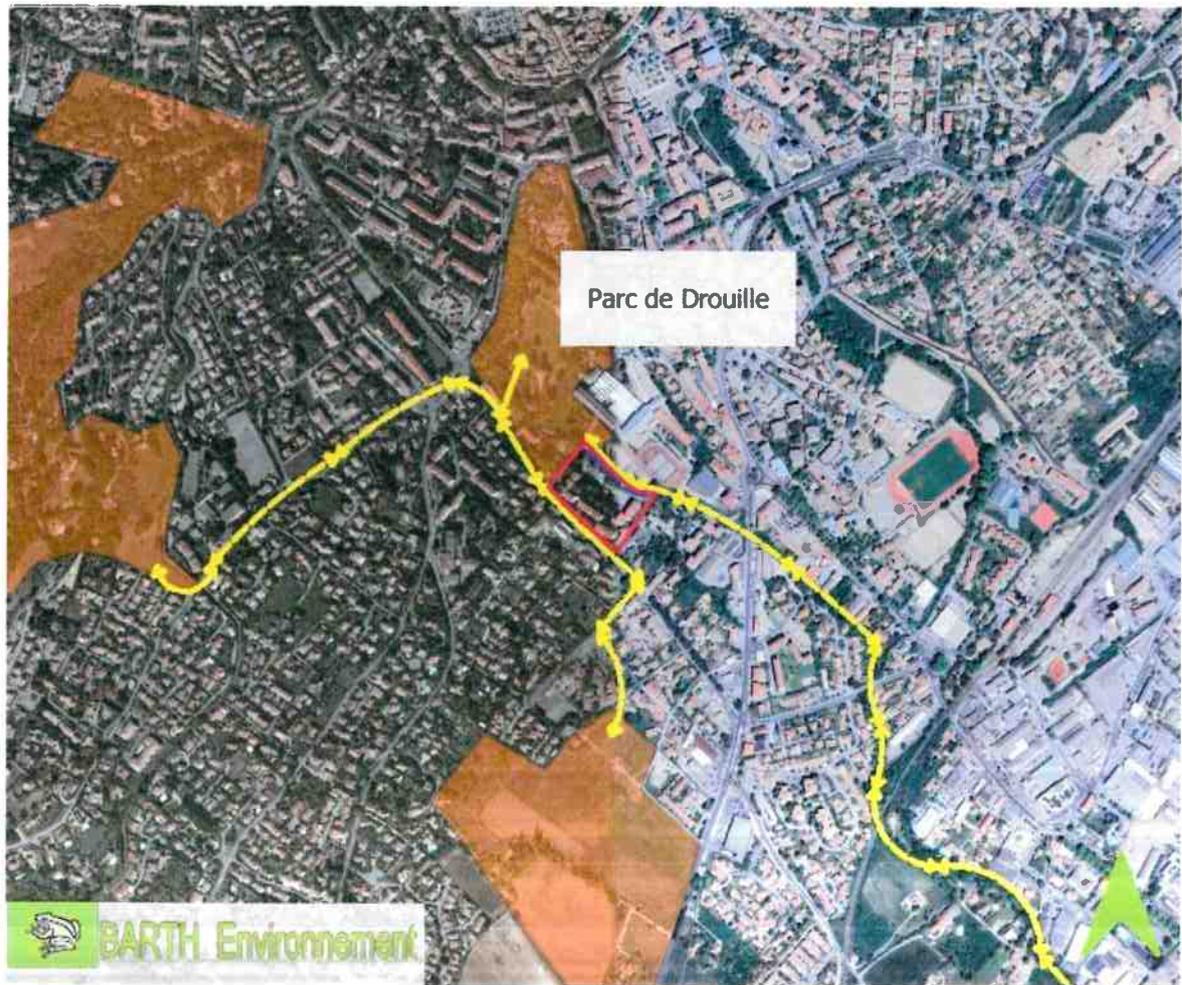
Carte 1 Résultats des investigations diurnes

- Bâtiments FGH
- Bâtiments I et J
- Bâtiments K et L
- + Traces de guano

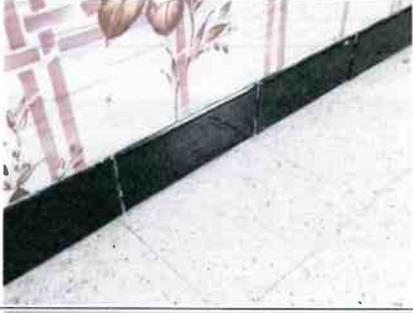
<p>Photo n° PhA002 Localisation : 2ème étage - Entrée; 2ème étage - Dégagement; 2ème étage - Chambre 1; 2ème étage - Chambre 2; 2ème étage - Placard 1 chambre 2; 2ème étage - Cellier; 2ème étage - Salle d'eau; 2ème étage - WC; 2ème étage - Cuisine; 2ème étage - Séjour; 2ème étage - Salon Ouvrage : 3 - Parois verticales intérieures - Revêtements de murs, poteaux, cloisons, gaines, coffres Partie d'ouvrage : Colle de carrelage Description : Colle de plinthes noires Localisation sur croquis : M002</p>

2ème étage - Entrée; 2ème étage - Dégagement; 2ème étage - Chambre 1; 2ème étage - Chambre 2; 2ème étage - Placard 1 chambre 2; 2ème étage - Cellier; 2ème étage - Salle d'eau; 2ème étage - WC; 2ème étage - Cuisine; 2ème étage - Séjour; 2ème étage - Salon	<u>Identifiant:</u> M002-P002 <u>Description:</u> Colle de plinthes noires <u>Liste selon annexe.13-9 du CSP:</u> C

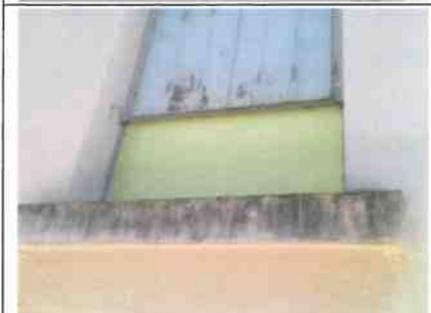
<p>Photo n° PhA005 Localisation : 2ème étage - Chambre 1; 2ème étage - Chambre 2 Ouvrage : 2 - Parois verticales extérieures et Façades - Menuiseries extérieures Partie d'ouvrage : Plaques de fibres-ciment (allèges, coffres...) Description : Plaques de fibres-ciment (allèges des fenêtres) Localisation sur croquis : M005</p>

Localisation	Identifiant + Description	Conclusion (justification)	Etat de conservation et préconisations	Photo
2ème étage - Chambre 1; 2ème étage - Chambre 2	<u>Identifiant:</u> M005-P005 <u>Description:</u> Plaques de fibres-ciment (allèges des fenêtres) <u>Liste selon annexe.13-9 du CSP:</u> C	Présence d'amiante (Après analyse en laboratoire)

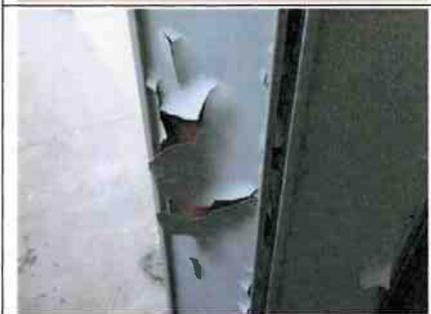
<p>Photo n° PhA006 Localisation : 2ème étage - Chambre 1; 2ème étage - Chambre 2; 2ème étage - Cuisine; 2ème étage - Séjour; 2ème étage - Salon Ouvrage : 2 - Parois verticales extérieures et Façades - Menuiseries extérieures Partie d'ouvrage : Peinture décorative Description : Peinture des persiennes métal Localisation sur croquis : M006</p>

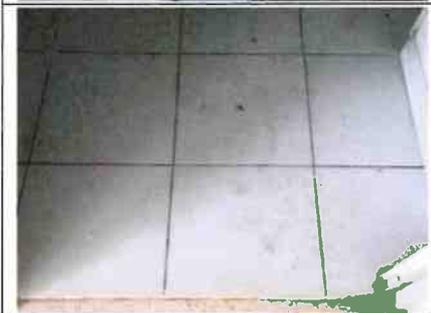
<p>Photo n° PhA007 Localisation : 2ème étage - Salle d'eau Ouvrage : 5 - Planchers et planchers techniques - Revêtements de sols Partie d'ouvrage : Colle de carrelage Description : Colle de carrelage 30x30 Localisation sur croquis : M007</p>

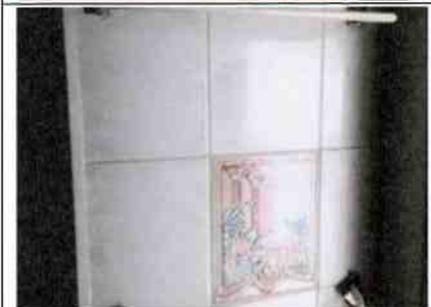
<p>Photo n° PhA008 Localisation : 2ème étage - Salle d'eau Ouvrage : 3 - Parois verticales intérieures - Revêtements de murs, poteaux, cloisons, gaines, coffres Partie d'ouvrage : Colle de faïence Description : Colle de faïence 20x30 Localisation sur croquis : M008</p>

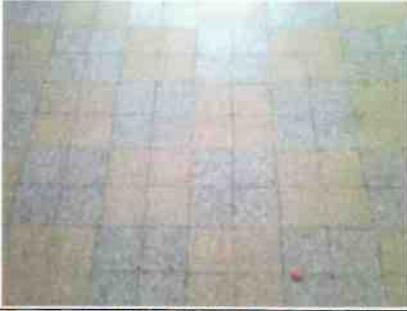
<p>Photo n° PhA009 Localisation : 2ème étage - WC; 2ème étage - Cuisine Ouvrage : 5 - Planchers et planchers techniques - Revêtements de sols Partie d'ouvrage : Colle de carrelage Description : Colle de carrelage 10x10 Localisation sur croquis : M009</p>

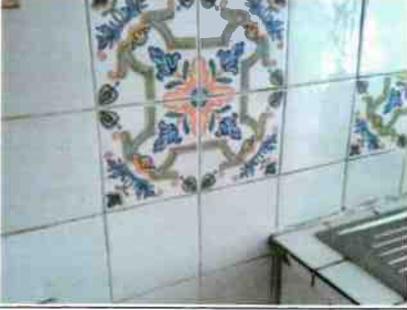
<p>Photo n° PhA010 Localisation : 2ème étage - Cuisine Ouvrage : 3 - Parois verticales intérieures - Revêtements de murs, poteaux, cloisons, gaines, coffres Partie d'ouvrage : Colle de faïence Description : Colle de faïence 20x20 Localisation sur croquis : M010</p>

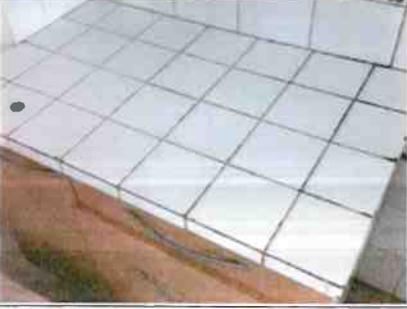
<p>Photo n° PhA011 Localisation : 2ème étage - Cuisine Ouvrage : 3 - Parois verticales intérieures - Revêtements de murs, poteaux, cloisons, gaines, coffres Partie d'ouvrage : Colle de faïence Description : Colle de faïence 15x15 Localisation sur croquis : M011</p>

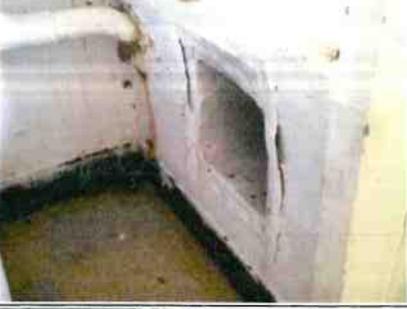
<p>Photo n° PhA012 Localisation : 2ème étage - Cuisine Ouvrage : 6 - Conduits et accessoires intérieurs - Conduits de fluides (air, eau, vapeur, fumée, échappement, autres fluides) Partie d'ouvrage : Conduit en fibres-ciment Description : Conduit de ventilation en fibres-ciment Localisation sur croquis : M012</p>

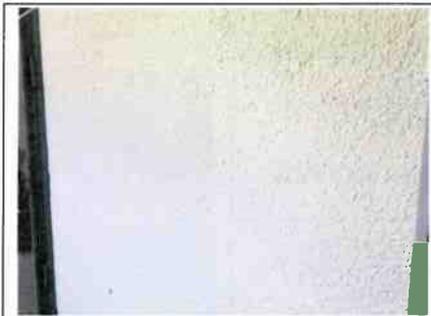
<p>Photo n° PhA014 Localisation : 2ème étage - Balcon / facades Ouvrage : 2 - Parois verticales extérieures et Façades - Façades lourdes y compris poteaux Partie d'ouvrage : Enduit extérieur (projeté, lissé ou taloché) Description : Enduit extérieur (projeté, lissé ou taloché) Localisation sur croquis : M014</p>

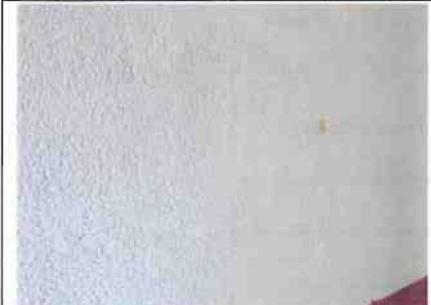
<p>Photo n° PhA016 Localisation : 2ème étage - Chambre 2 Ouvrage : 3 - Parois verticales intérieures - Murs et cloisons maçonnés Partie d'ouvrage : Enduit à base de plâtre projeté Description : Enduit à base de plâtre projeté des murs Localisation sur croquis : M016</p>
